Tilstandsrapport

📍 Skogvollveien 5 C, 0580 OSLO

Befaringsdato: 18.05.2026

Rapportdato: 20.05.2026

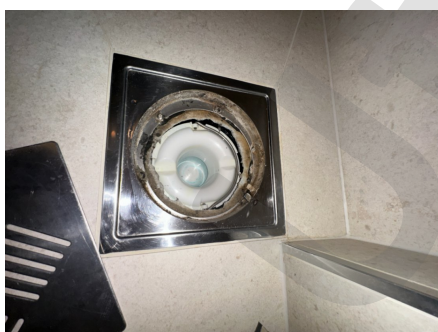
Sluk i plast plassert i dusjssonen.
Det er synlig banemembran i hovedsluk.
Dokumentasjon fra Byggmester Arne Tørris Sjøgaard AS, legges til grunn for vurdering av badets tettesjikt.

Sluk i plast, plassert i dusjnise
