Tilstandsrapport

📍 Skogvollveien 5 C, 0580 OSLO

gnr. 123, bnr. 675

Rapportdato: 21.05.2026

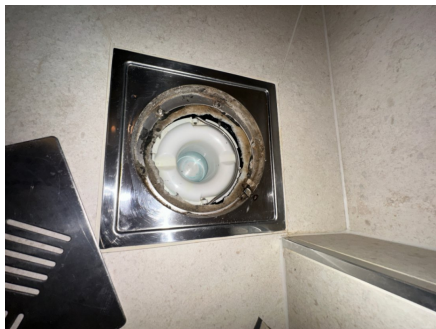
Sluk i plast plassert i dusjssonen.
Det er synlig banemembran i hovedsluk.
Dokumentasjon og bilder fra Byggmester Arne Tørris Sjøgaard AS, legges til grunn for vurdering av badets tettesjikt.

Sluk i plast, plassert i dusjnise
