# Tilstandsrapport

📍 Haugstubben 11, 1930 AURSKOG

# gnr. 192, bnr. 912, snr. 2

Oppdragsnr.: 21410-1299

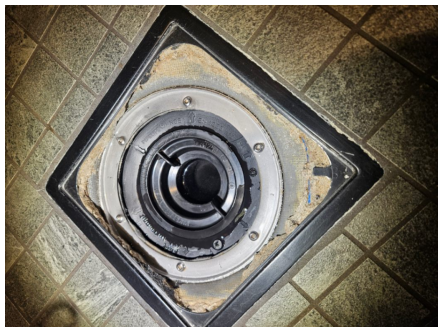
Kontroll av sluk
