# Tilstandsrapport

Eiet seksjon

Fredensborgveien 41, 0177 OSLO

Befaringsdato: 27.01.2026

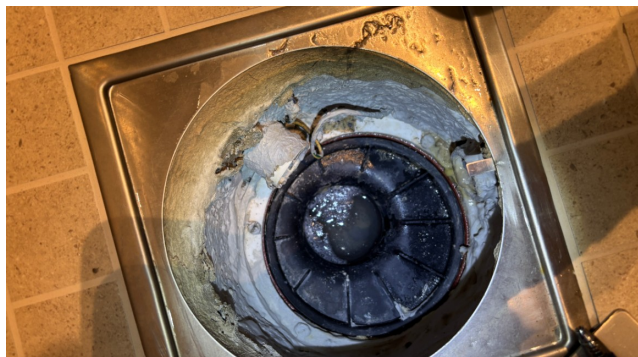
Det er plastsluk og ukjent tettesjikt/membran. Smøremembran rundt slukring vanskeligjør undersøkelse av membranløsninger.

- Mer enn halvparten av forventet brukstid er passert på membranløsningen.
- Mer enn halvparten av forventet brukstid er passert på slukløsningen.

- Det er viktig å merke seg at levetiden til en membran varierer basert på kvalitet, installasjon og bruk. Eldre membraner kan bli sprø og sprekke opp, noe som fører til at de mister sin vanntettende funksjon. Dette kan resultere i vannlekkasjer gjennom vegger og gulv og fuktskader.
