# Tilstandsrapport

Leilighet

Parkveien 70, 1940 BJØRKELANGEN

Befaringsdato: 23.02.2026

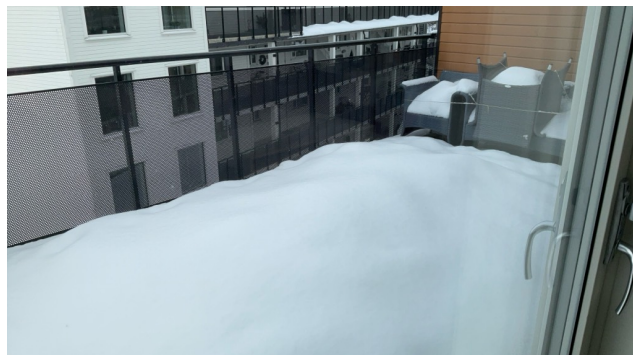
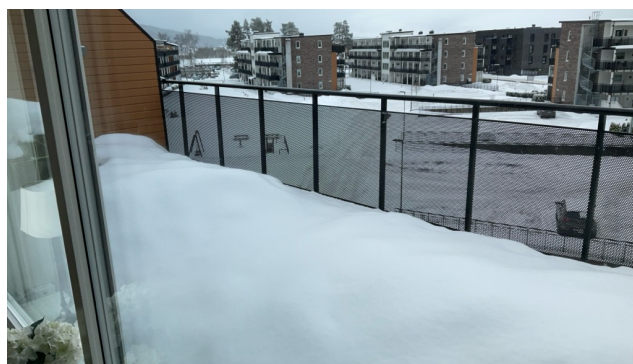
### TG IU Balkong

Balkong med betongdekke og spaltegulv av tre.  
Rekkverk av metall.  
Motorisert markise.

- Balkonger/terrasse er snødekt og derfor ikke nærmere vurdert.

- Det bør foretas nærmere undersøkelser av balkong/terrasser når den er snøfri.

Det bør foretas nærmere undersøkelser av terrasse når den er snøfri, da skjulte skader eller mangler ikke kan utelukkes.

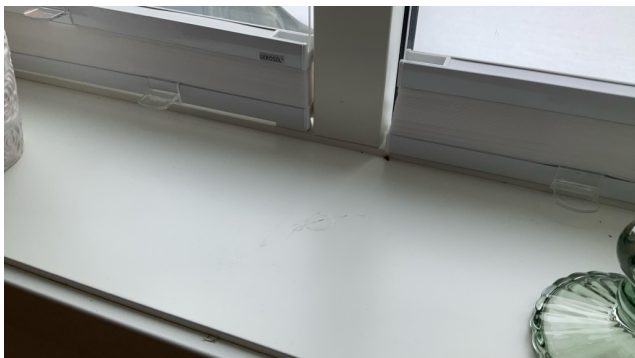
## TG 2 Overflater - Vindusutforing på kjøkkenet

Vindusutforing på kjøkkenet.

Det er en liten svelleskade i vindusutforingen på kjøkkenet pga. vannsøl/fuktighet.

Skaden har kun kosmetisk betydning og påvirker ikke funksjonen, men utbedring kan vurderes for å forbedre det visuelle inntrykket.

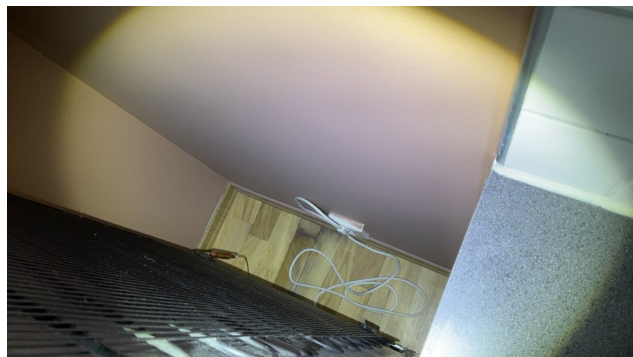
## TG 2 Overflater - gulv under kjøleskapet

Parkettgulv under kjøleskapet på kjøkkenet.

Det er skade på parkettgulvet under kjøleskapet på grunn av tidligere fuktskade/lekkasje fra kjøleskapet. Det var ingen fuktighet i gulvet på befaringsdagen.

Skaden har kun kosmetisk betydning, men det anbefales å utbedre parkettgulvet for å opprettholde et pent og funksjonelt gulv.

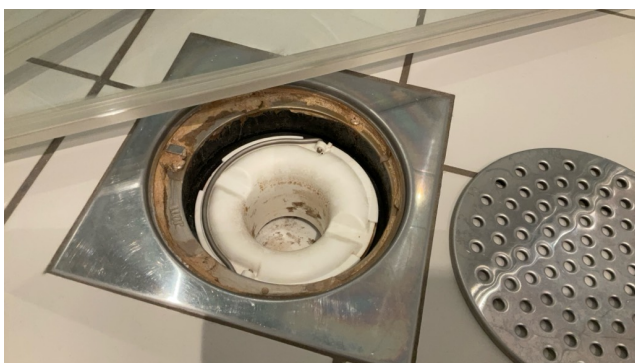
### ! TG 1 Sluk, membran og tettesjikt

Det er plastsluk og smøremembran med ukjent utførelse. Fra byggeåret. Det er synlig slukmansjett/membran under klemringen i sluket.

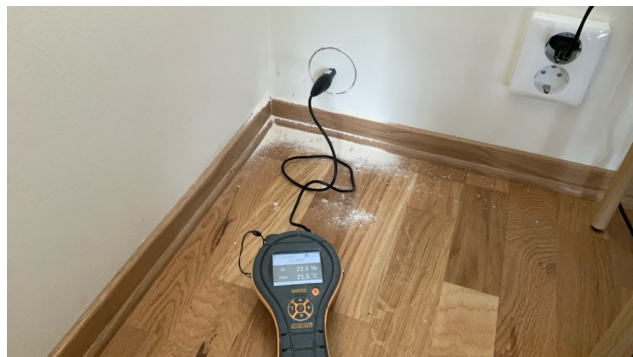
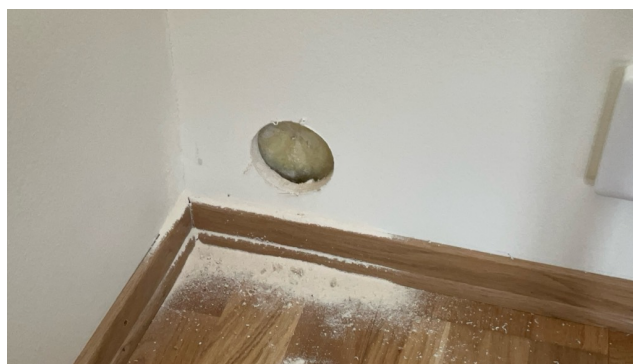
### ! TG 0 Tilliggende konstruksjoner våtrom

Hulltaking er foretatt uten å påvise unormale forhold. Hulltaking ble foretatt i vegg fra stue mot dusjnise bad. Det ble målt relativ luftfuktighet i vegg og det ble gjort visuell inspeksjon. Det ble ved målinger og visuell inspeksjon ikke påvist tegn på fuktskader.

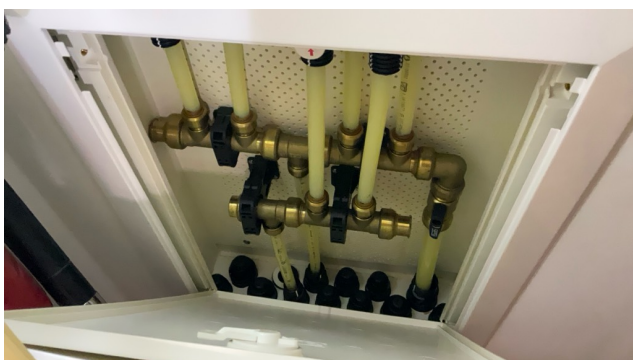
### TG 1 Vannledninger

Innvendige vannledninger er av plast (rør i rør). Fra byggeåret. Det er besiktiget i rørskap.

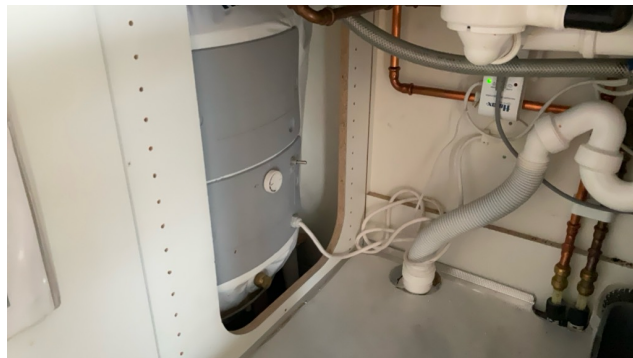
### TG 1 Varmtvannstank

Varmtvannstanken er på ca. 120 liter, er fra byggeåret og er plassert i kjøkkenbenken som har lekkasjevarsler og automatisk vannstoppesystem.

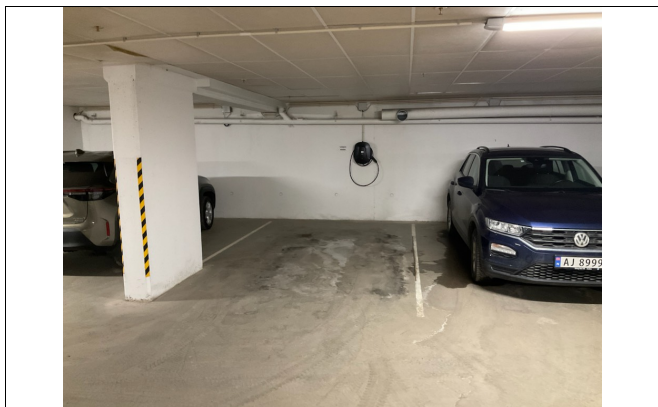
Biloppstillingsplass i felles garasjeanlegg i kjeller. EL-billader.

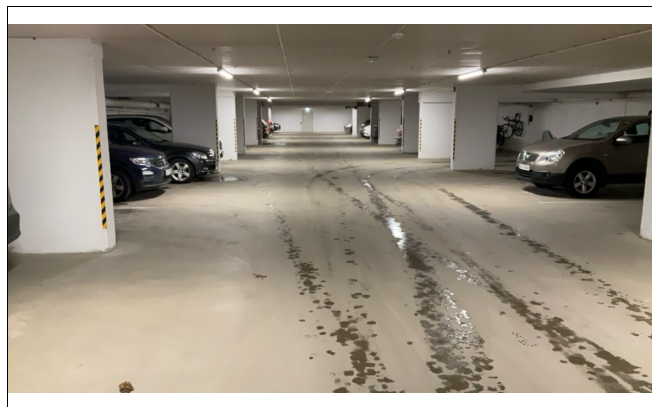
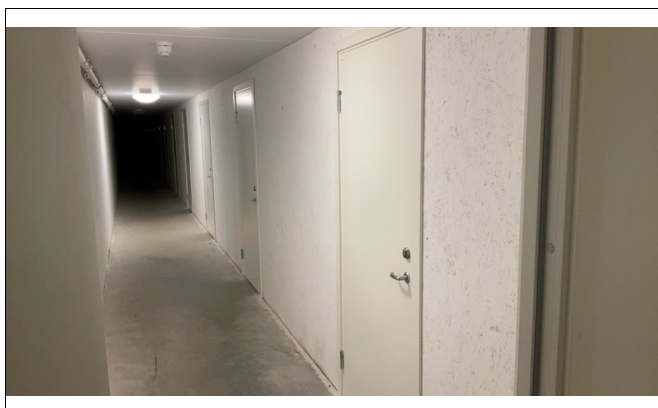
Sportsbod ca. 5kvm. i kjelleretasjen.
