Tilstandsrapport

📍 Festningslia 6 A, 1940 BJØRKELANGEN

gnr. 2, bnr. 337, snr. 2

Befaringsdato: 26.05.2023

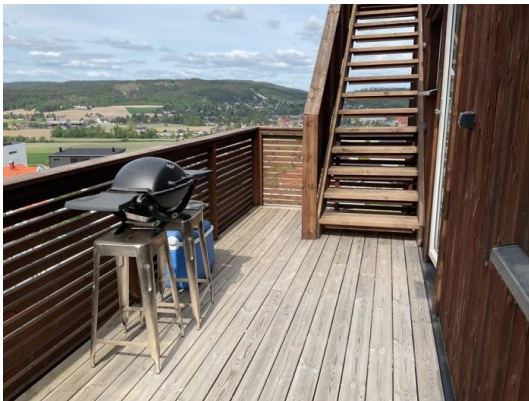
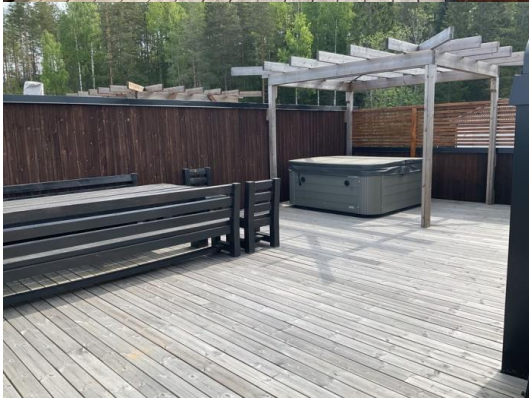
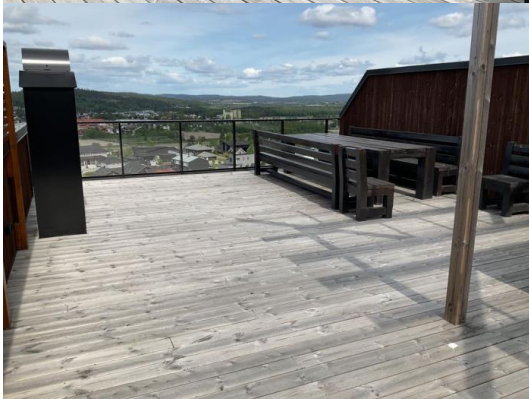
Balkonger, terrasser og rom under balkonger

Veranda i 1. etasje (ca. 11m²) i trekonstruksjon med spaltegulv av tre og rekkverk i trekonstruksjon.

Takterrasse (ca. 54m²) med spaltegulv av tre. Delevegg (ca. 2,00 meter høyde) mot nabo av trekonstruksjon. Rekkverk i trekonstruksjon på 2 sider. Rekkverk av aluminium med glassfelt på 1 side. Jacuzzi boblebad.

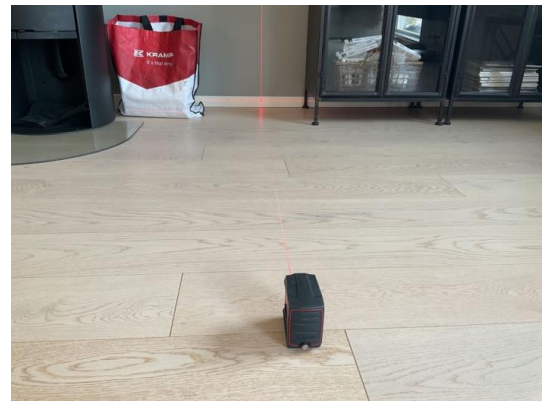
Etasjeskille/gulv mot grunn

Det ble gjort stikkprøvekontroll med nivellering av gulv i boligen.

Det ble stedvis målt skjevheter/planavvik med ca. 5-10mm. på ca. 2 meters lengde.

- Målt høydeforskjell på mellom 10 - 20 mm innenfor en lengde på 2 meter. Tilstandsgrad 2 gis med bakgrunn i standardens krav til godkjente måleavvik.

Det er ca. 10 mm. planavvik på gulv stedvis i stue.

- For å få tilstandsgrad 0 eller 1 må høydeforskjeller rettes opp. Det vil imidlertid sjelden være økonomisk rasjonelt som et enkeltstående tiltak i en bolig som dette. Dersom boligen en gang skal renoveres, kan man vurdere slike tiltak.

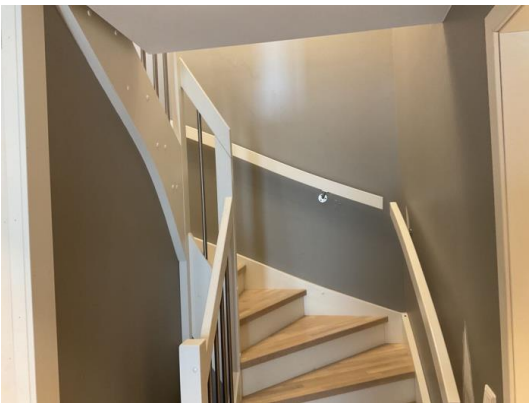
Innvendige trapper

Malt tretrapp mellom 1. og 2. etasje.

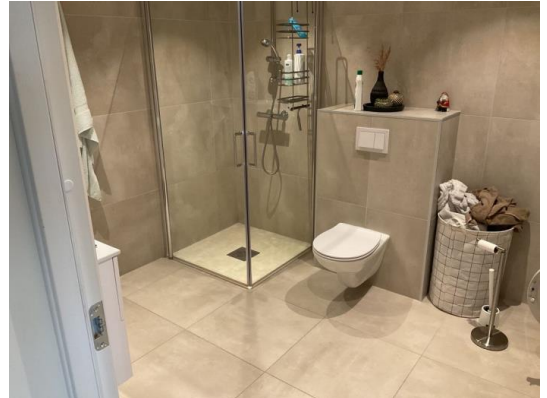
1. ETASJE > BAD/WC/VASKEROM

Baderommet har standard fra byggeåret.
Det er ikke fremlagt noe dokumentasjon på baderommet.
Boligen har ferdigattest og dermed har utbygger bekreftet at boligen er bygget iht. gjeldene byggeforskrift på byggetidspunktet.

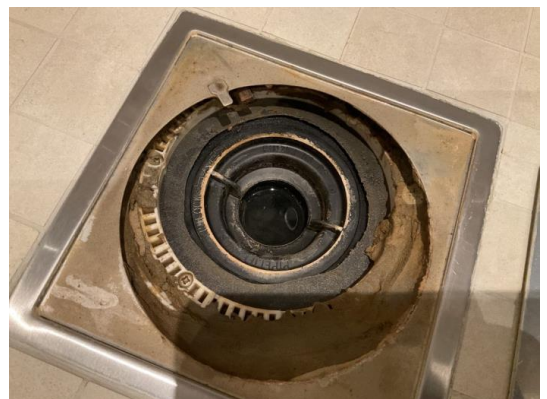
Sluk, membran og tettesjikt

Det er plastsluk og smøremembran.
Det er synlig slukmansjett/membran under klemringen i sluket.

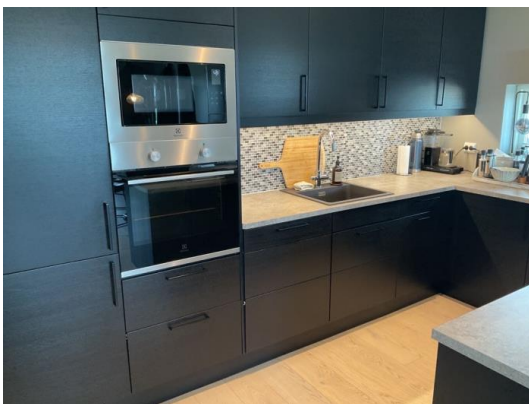
Overflater og innredning

Kjøkkeninnredning består av: Benkeskap og takhøye overskap med folierte skrog og slette sorte fronter. Laminat benkeplate med nedfelt oppvaskkum av komposittmateriale. Ventilatorhette med avtrekk. Integrrert induksjonstopp, stekeovn, mikroovn, kjøl-/fryseskap, vinskap og oppvaskmaskin.

Lekkasjevarsler med automatisk vannstoppesystem i kjøkkenbenk. Komfyrvakt ved platetopp.

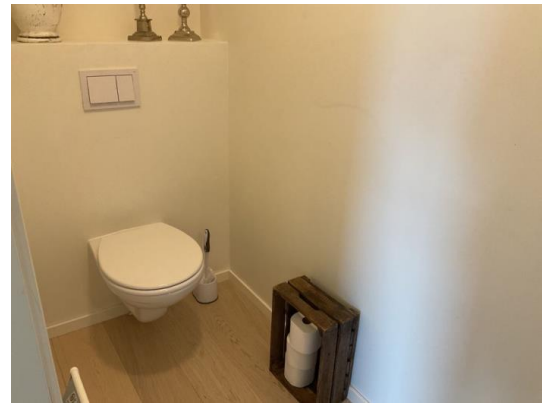
Overflater og konstruksjon

Toalettrom består av: Veggmont. wc og servant. Oppvarming: El-panelovn.

Ventilasjon: Avtrekk via balansert ventilasjonsanlegg.

Lekkasjevarsler ved skjult systerne med automatisk vannstoppesystem.

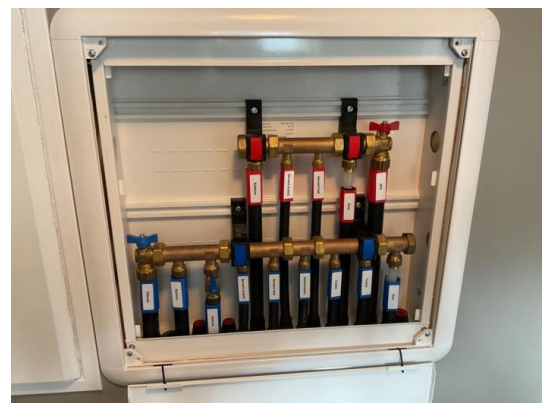
Vannledninger

Innvendige vannrør er av plast (rør i rør). Besiktiget i rørskap.

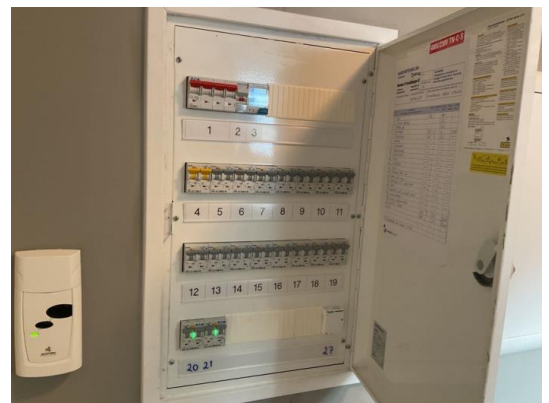
Elektrisk anlegg fra byggeåret.

Samsvarserklæring datert er 25.01.2021. er fremvist.
