# Disenvegen 5 B 2318 HAMAR

## Tilstandsrapport Eierskifte

Rapportdato: 23.10.2025 (Gyldig til 23.10.2026)

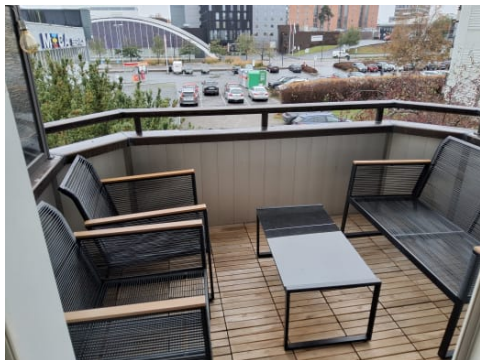
Oversiktsbilde balkong.

| Rekkverket blir målt til 95 cm. og er lavere enn dagens forskriftskrav på 100 cm. | |

| For å lukke avviket vedrørende rekkverksøyde må høyden på rekkverket heves til dagens krav på 100 cm. | |

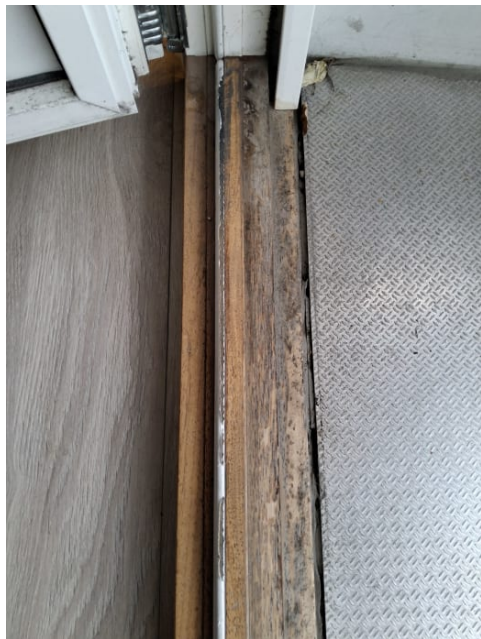
Pakning i karm til terrassedør er revnet.

Enkelte vinduer tar i karm og har behov for justering. Pakning til balkongdør.

Utskifting av skadet pakning og justeringer/smøring anbefales.

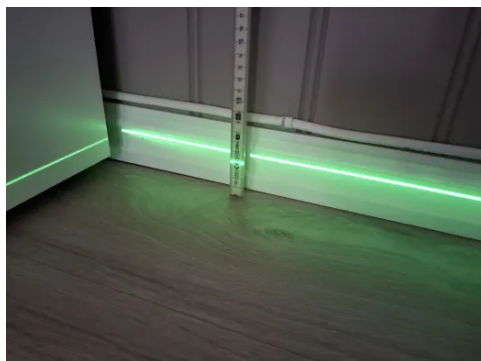
Etasjeskillet er kontrollert med nivelleringslaser.

Kontroll av etasjeskille utføres med nivelleringslaser. Det tas stikkprøver i to retninger i minst to rom per etasje der det lar seg gjøre. Ingen vesentlige avvik ble registrert. Målt lokalt avvik er <10mm og totalt avvik <15 mm pr. rom.

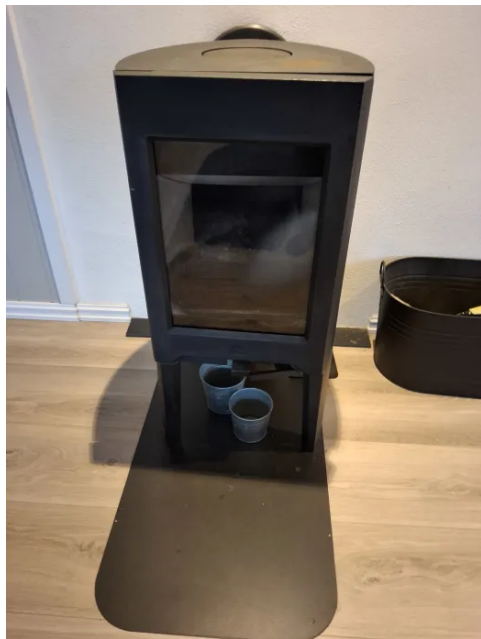
Vedovn med glassdør i stue.

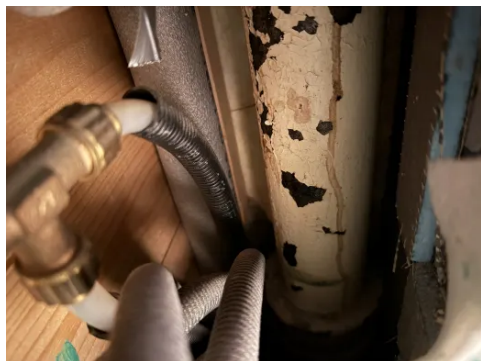
Det er synlige avløpsrør av støpejern i sjakt på bad.

Det er flere boenheter i bygget og kontroll om kloakk er luftet over tak er ikke foretatt. Det er ikke påvist noen stakeluke i boenheten. Staking kan i enkelte tilfeller utføres via sluk eller andre installasjoner med avløp. Deler av avløpsanlegget er fra byggeåret, og har nådd en alder som tilsier at skader / lekkasjer kan oppstå. Det ble ikke registrert behov for tiltak, men med tanke på alder kan skader plutselig oppstå på avløpsrør av eldre årgang. Ved eventuelle oppgraderinger av våtrom/kjøkken vil det være hensiktsmessig å skifte avløpsrør.

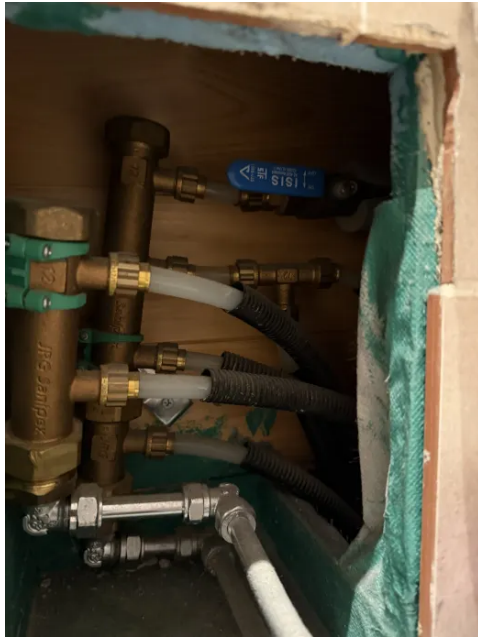
Samletokker for rør-i-rør og hovedstoppekran er plassert i sjakt på bad.

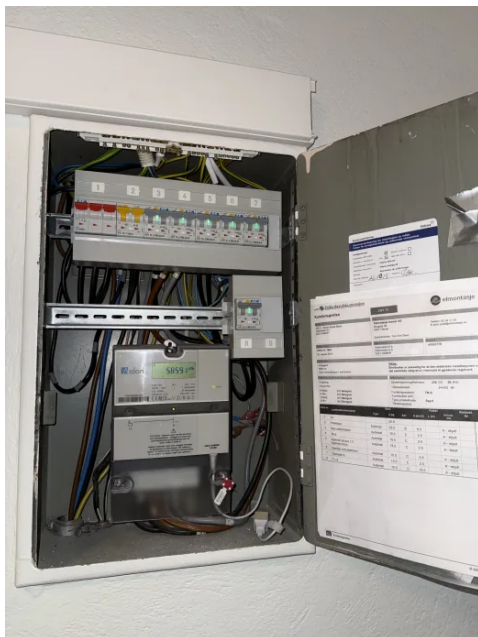
Sikringsskap med automatsikringer er plassert i felles trappegang.

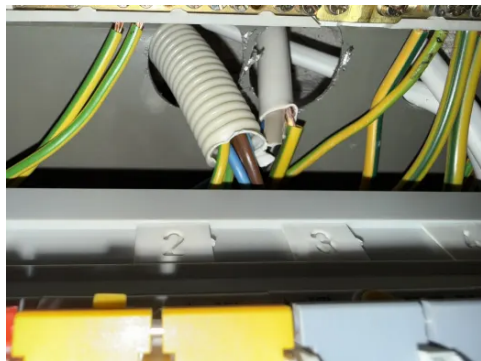
Det registreres utettheter rundt kabelføringer i sikringsskapet.

**TG-3**

Med bakgrunn i de registrerte avvik bør det gjennomføres en utvidet el-kontroll av en kvalifisert elektrofaglig person.

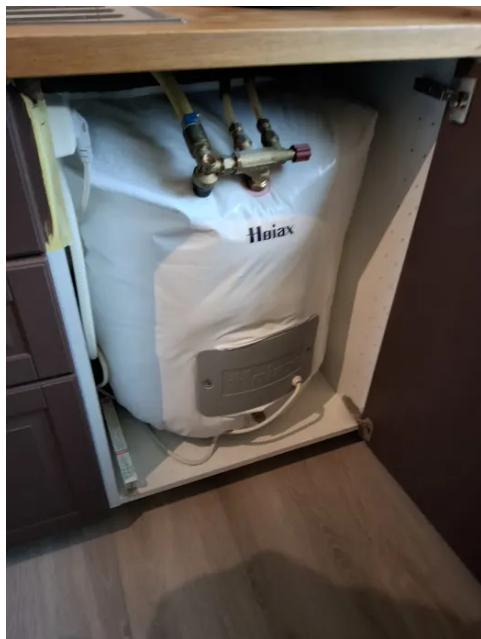
Varmtvannsbereder er plassert i kjøkkenskap.

Varmtvannsberederen er tilkoblet med plastrør, direkte tilkobling med plastrør anses som en mindre gunstig løsning, da plastrør over tid kan bli svekket av varme og dermed medføre økt risiko for lekkasjer. Varmtvannsberederen er plassert i rom uten sluk/overløp eller annen sikring mot fuktskader. Konsekvens kan være at det oppstår fuktskader hvis lekkasje fra varmtvannsbereder skulle oppstå.

Etablering av en forskriftsmessig tilkobling med egnede rør anbefales. Vannstoppeventil på bereder anbefales etablert.

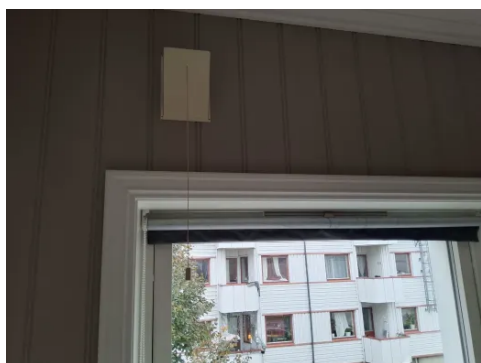
Leiligheten har naturlig ventilasjon med klaffventiler på vegg og spalteventiler i vinduer.

Naturlig ventilasjon i leiligheten. Selger opplyser at det har oppstått ising på innsiden av vindu på hovedsoverom i perioder med sterk kulde, noe som tyder på at ventilasjonen ikke er tilstrekkelig. Utilstrekkelig ventilasjon kan medføre økt fuktbelastning og redusert luftkvalitet.

Ventilering ved åpning av vinduer bør påregnes og videre tiltak bør iverksettes ved behov.

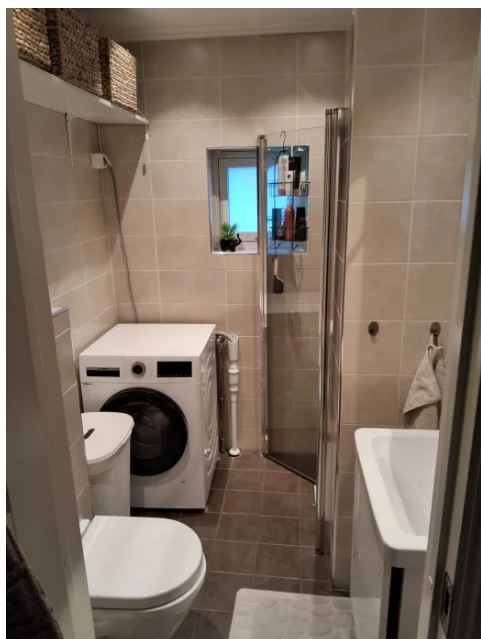
Oversiktsbilde bad.

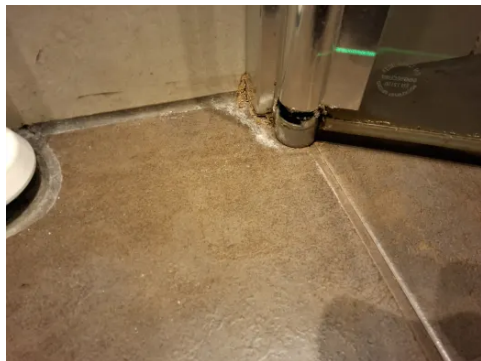
Tegn til vannsamling på gulv ved dusjdør.

Høydeforskjell mellom topp sluk og topp membran ved dør, er tilfredsstillende. Det registreres imidlertid stedvis områder i dusjsonen uten fall og synlig tegn til vannsamling ved dusjdør. Vindu er plassert i våtsonen, det er etablert glassbyggerstein i vindusåpningen for å redusere direkte fuktpåvirkning på vinduet.

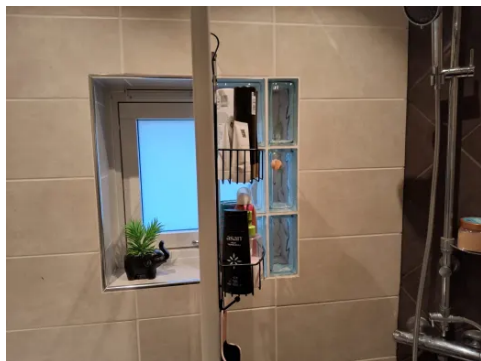
Vindu er plassert i dusjsone.

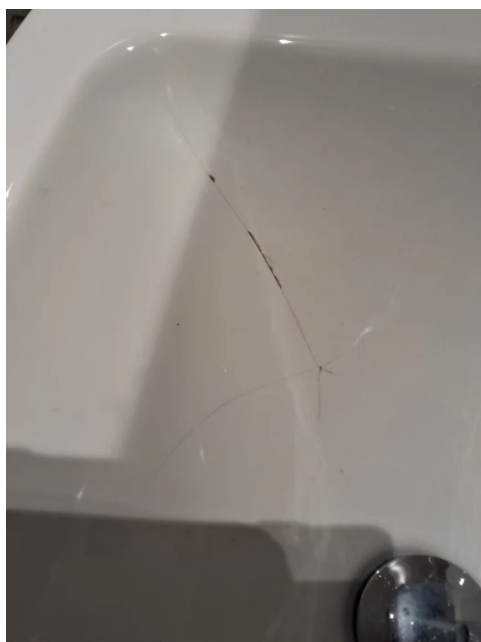
Oppsprekt porselen i servant.

Det registreres en sprekk i servant og håndtak mangler på skuffefront til innredning.

Sprekt servant bør skiftes og montering av håndtak på skuffefront anbefales.

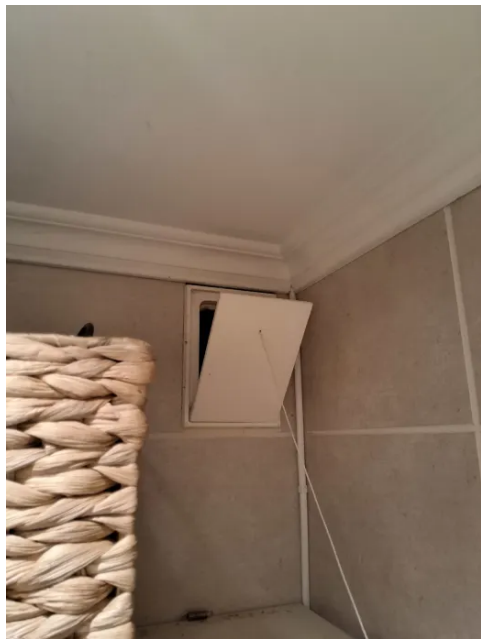
Det er ikke etablert mekanisk avtrekk på våtrommet.
