# Tilstandsrapport

- 🏠 2-roms leilighet i 4. Etasje
- 📍 Skredderveien 15A , 1537 MOSS
- 📖 MOSS kommune
- # gnr. 3, bnr. 1492
- # Andelsnummer 253

Befaringsdato: 22.04.2026

Oppdragsnr.: 22602-26123

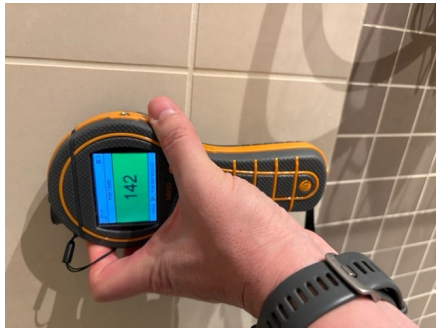
Tilstandsgrad er satt ut fra en helhetlig vurdering av de konstruksjoner og overflater som var tilgjengelig ved befaringstidspunkt.

Det ble rutinemessig søkt etter fukt i dusjonens vegger med fuktindikator (Protimeter MMS3) på befaringen, og det var ingen indikasjoner på fukt. Fuktsøk gir kun en indikasjon og må ikke oppfattes som en garanti for badet.

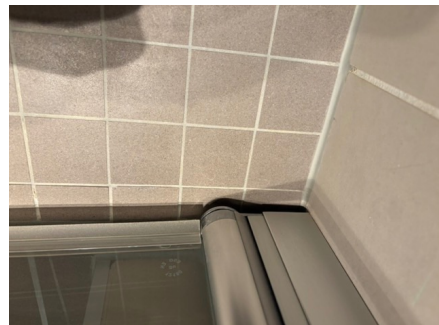
Om membran ikke er synlig ved terskel, måles høydeforskjellen mellom topp slukrist og topp flis ved terskel (der evt. vann kan renne ut i tilstøtende rom).

Tilstandsgrad er satt ut fra en helhetlig vurdering av de konstruksjoner og overflater som var tilgjengelig ved befaringstidspunkt.
