Tilstandsrapport

2-roms leilighet i 4. Etasje
-

Skredderveien 15A , 1537 MOSS
-

Befaringsdato: 22.04.2026

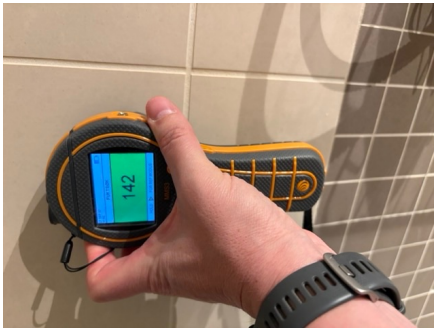
4. ETASJE > BAD/WC

Tilstandsgrad er satt ut fra en helhetlig vurdering av de konstruksjoner og overflater som var tilgjengelig ved befaringstidspunkt.

Det ble rutinemessig søkt etter fukt i dusjonens vegger med fuktindikator (Protimeter MMS3) på befaringen, og det var ingen indikasjoner på fukt. Fuktsøk gir kun en indikasjon og må ikke oppfattes som en garanti for badet.
