Tilstandsrapport

Tomannsbolig

Slyngveien 13 , 6517 KRISTIANSUND N

Befaringsdato: 20.04.2026

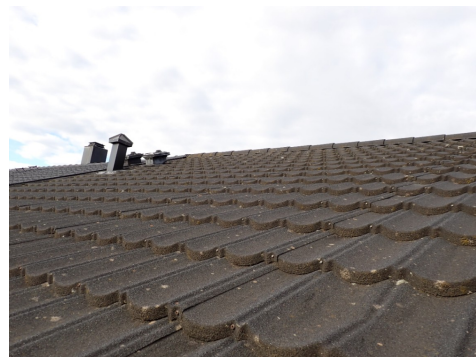
Boligens takkonstruksjon er utført med saltaksutforming tekket med lakkerte stålplater. Siden taket (takkonstruksjon, taktekking og skorstein) kun er observert fra bakkenivå, er vurderingen begrenset av dette. Det er ikke sikkerhetsmessig forsvarlig å bevege seg ut på taket eller observere fra stige. Selv om det ikke er avdekket skader under befaringen, betyr ikke dette at det ikke foreligger skader som en besiktigelse på taket kan avdekke. Vær oppmerksom på denne risikoen. En undersøkelse av taket kan utføres av en fagperson under tilstrekkelige sikkerhetsforhold.

- Overvåk tilstanden jevnlig. For å få tilstandsgrad 0 eller 1 må tekkingen skiftes ut, men tidspunktet for når dette er nødvendig er vanskelig å si noe om.
- Når taktekking og undertak begynner å bli gamle, øker risikoen for lekkasjer, noe som kan føre til omfattende og kostbare reparasjoner av underliggende konstruksjoner dersom en ikke foretar tiltak på konstruksjonene før dette oppstår.

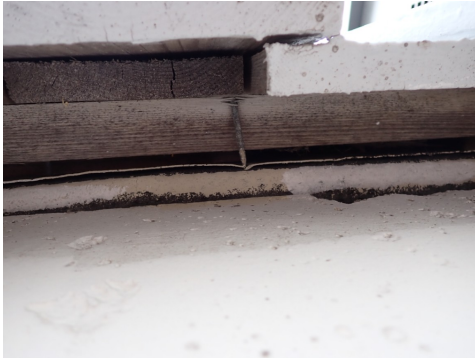
TG 2 Takkonstruksjon/Loft

- Det er påvist avvik rundt gjennomføringer i takflaten.

Ved lekkasje på yttertak/takhatter er det fare for fuktinntrenging da undertaket ikke er tett ved gjennomføringene.

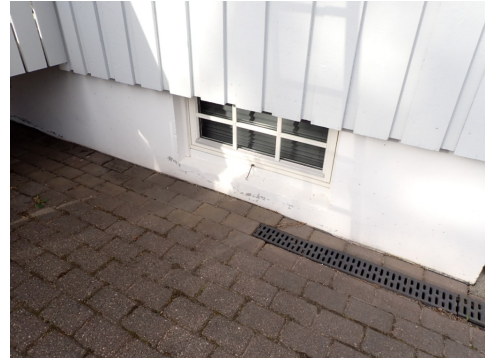
TG 2 Dører

- Det er påvist avvik rundt innsettsdetaljer.

- Det bør gjøres tiltak for å lukke avviket.

Avviket gir svekket tetting. Anbefales at beslag monteres.

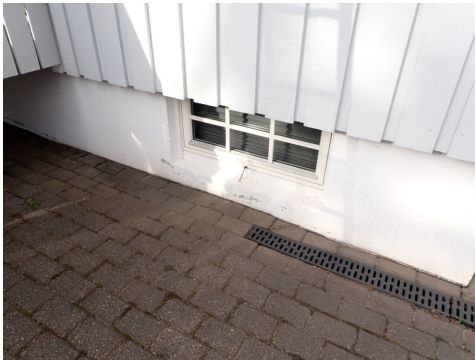
TG 2 Fuktsikring og drenering

- Det mangler, eller på grunn av alder er det sannsynlig at det mangler, utvendig fuktsikring av grunnmuren ved kjeller/underetasje.
- Mer enn halvparten av forventet levetid på drenering er overskredet.

- Overvåk tilstanden jevnlig. For å få tilstandsgrad 0 eller 1 må dreneringen skiftes ut, men tidspunktet for når dette er nødvendig er vanskelig å si noe om. Bruken av underetg/kjeller vil og være avgjørende.
