Slyngeveien 13, 6517 KRISTIANSUND N

**Pen halvpart av tomannsbolig
med gode sol- og utsiktsforhold.
Gode parkeringsmuligheter og
garasje.**

Tilstandsrapport

Befaringsdato: 20.04.2026

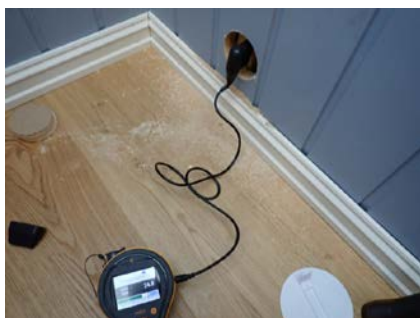
TG 1 Innvendige trapper

Det måles forhøyede fuktverdier målt med piggelektrode og fuktindikator. Råte vil dannes ved 17/18% vektprosent fuktighet. Det er i konstruksjonen målt 15% fuktighet. Konstruksjonen kan være fin, men målingene er i grenseland og vil kunne variere med de ulike årstidene og nedbørmengder. Hulltaking er en stikk kontroll ett sted. Kontrollen kan ikke utelate fuktskader andre steder i boligen.

- Ytterligere undersøkelser må foretas for å få kartlagt tilstanden og omfanget på eventuelle skader.

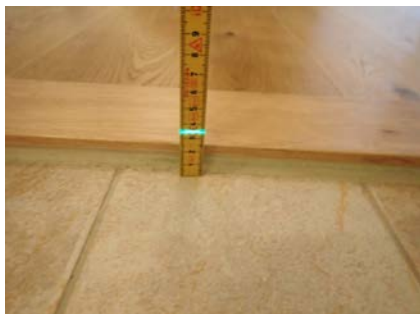
UNDERETASJE > BAD

1 TG 2 Sluk, membran og tettesjikt

- Det er avvik:
