Tilstandsrapport

Boligbygg med flere boenheter

Bergstien 8 , 3158 ANDEBU

Befaringsdato: 05.05.2026

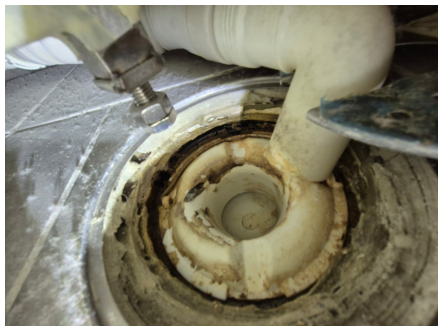
TG 2 Sluk, membran og tettesjikt

- Mer enn halvparten av forventet brukstid er passert på membranløsningen.

Overvåk tilstanden jevnlig. Konsekvensen av at mer enn halvparten av forventet brukstid er passert, er økt risiko for at membranen kan svikte, noe som kan føre til lekkasjer og fuktskader i konstruksjonen.

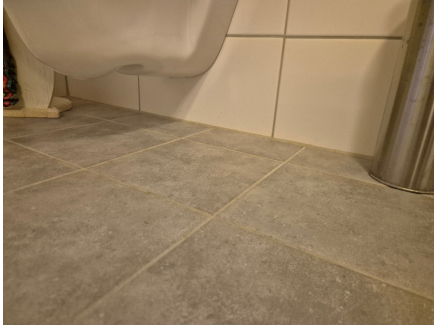
- Det er ikke påvist tilfredsstillende løsning for å synliggjøre lekkasje fra innebygget sisterner.

Mangler drencspalte under toalett.

Det bør etableres en løsning som synliggjør eventuelle lekkasjer fra den innebygde sisternen, for eksempel ved å montere en dreusspalte eller lekkasjesikring. Uten en slik løsning kan lekkasjer forbli uoppdaget over tid, noe som øker risikoen for omfattende fuktskader i omkringliggende byggematerialer.

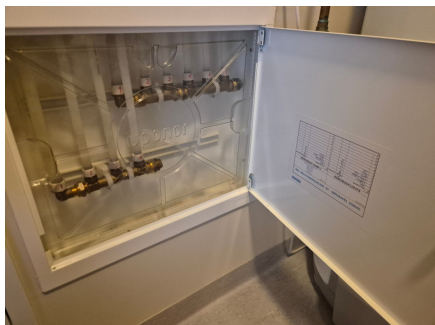
Innvendige røropplegg består av plastrør (rør i rør) og det er besiktiget i rørfordelerskap, plassert i bod.
Stoppekran plassert i bod.

Sanitærinstallasjonene fungerte normalt ved befaring. Vvs anlegget er ellers ikke kontrollert for feil eller mangler under befaring.
Det er på generelt grunnlag anbefalt at vvs røropplegg regelmessig ettersees / kontroll av rørlegger.

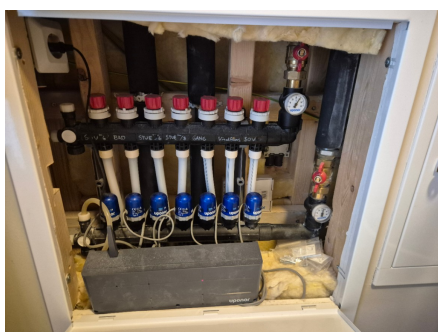
Vannbåren gulvvarme i samtlige rom i leiligheten med unntak av boder.
Rørskap plassert i bod.
Begrensede kontrollmuligheter. Fungerte normalt på befaringstidspunkt.
