Tilstandsrapport

Boligbygg med flere boenheter

St. Olavs gate 11 C, 0165 OSLO

Rapportdato: 27.04.2026

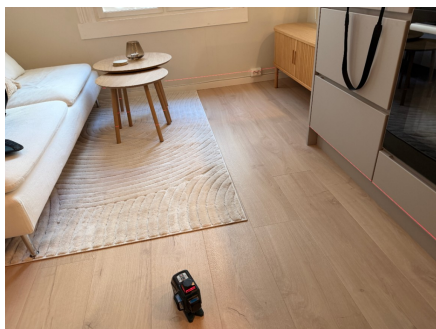
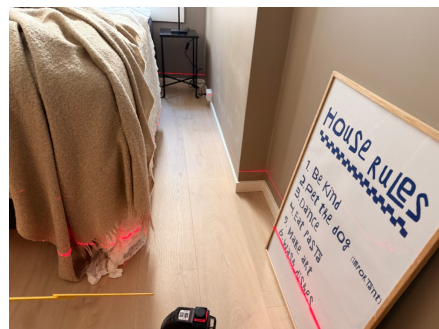
Vurdering av avvik:

- Målt høydeforskjell på mellom 10 - 20 mm innenfor en lengde på 2 meter. Tilstandsgrad 2 gis med bakgrunn i standardens krav til godkjente måleavvik.

Stue/kjøkken er det registreres et høydeavvik på ca. 1,5 cm.

Soverom er det registreres et høydeavvik på ca. 1,5cm.

Utbedring kan innebære oppretting av gulv eller justering av underliggende konstruksjon.
