# Tilstandsrapport

📍 Lars Meyers gate 33 , 8622 MO I RANA

# Gnr. 20, Bnr. 558

Rapportdato: 15.09.2022

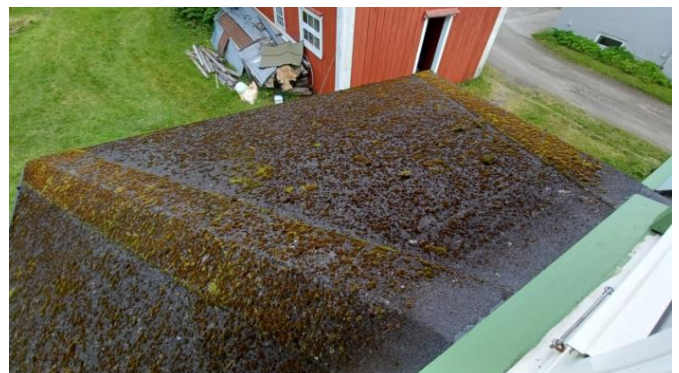
Mye mose i taktekket.

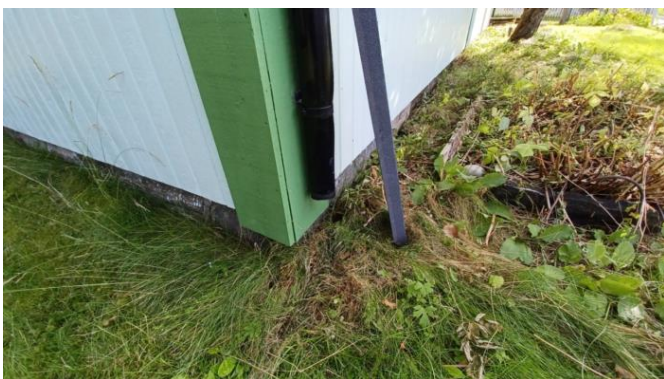
Mangelfull bortledning av vann.

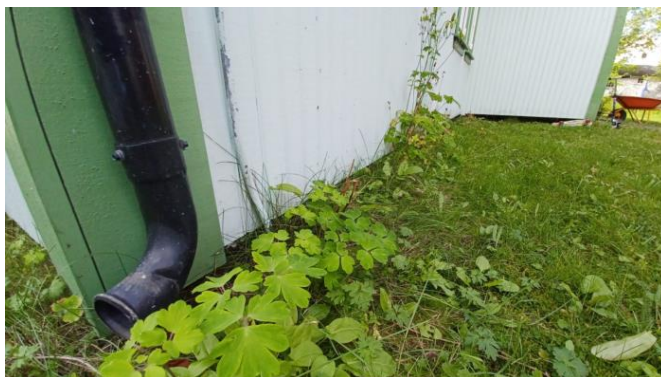
Kledningen/veggen ligger lavt i terrenget.

- Det er ingen eller liten lufting i nedre kant av kledning mot grunnmur.
- Det er avvik:

Det bemerkes at deler av vegger/kledning ligger lavt i terrenget, og er utsatt for fukt fra bakken/grunnen.

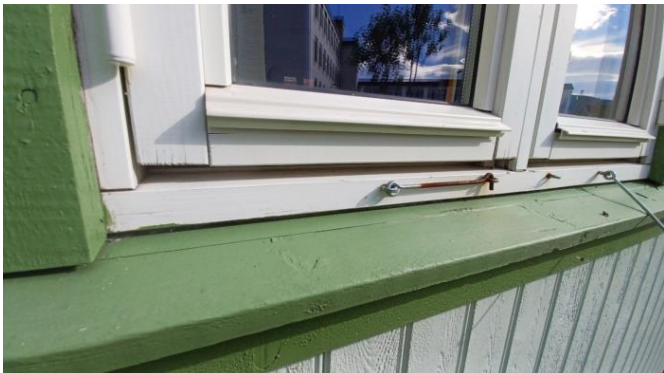
Stedvis noe sprekker i karmen, overflatebehandling av vinduer bør påregnes i nær fremtid.

Stedvis utvendig sprekker i treverket.

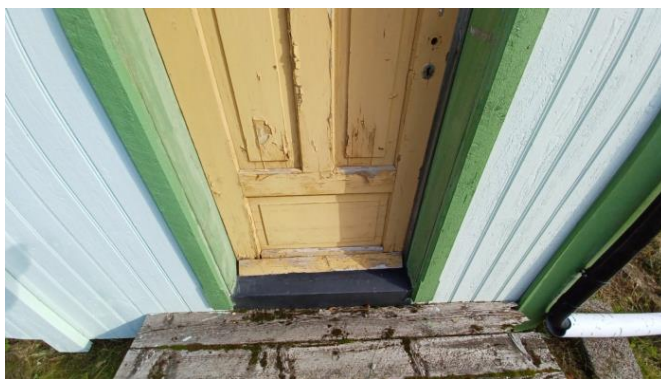
Råteskader i den ene bi-inngangsdøren.

Bi-inngangsdør, fasade sør: Råteskader i dør.

Utskiftning av råteskadet dør bør påregnes.

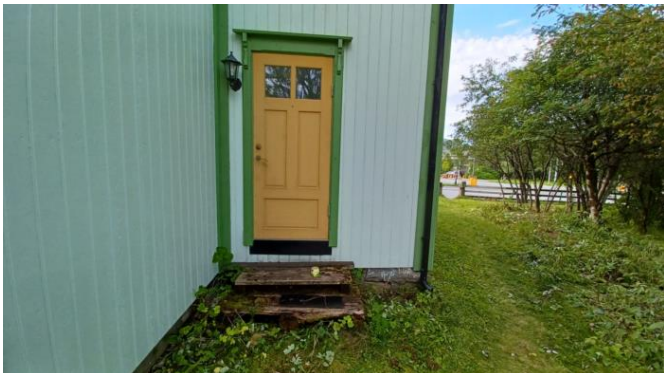
Trapp av paller.

Råteskader i trapper.

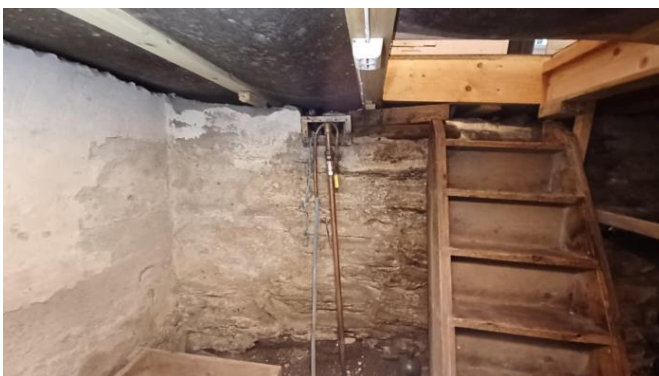
Begrenset med inspeksjonsmuligheter under boligen.

- Målt høydeforskjell på over 30 mm gjennom hele rommet. Tilstandsgrad 3 gis med bakgrunn i standardens krav til godkjente måleavvik.
- Målt høydeforskjell på over 20 mm innenfor en lengde på 2 meter. Tilstandsgrad 3 gis med bakgrunn i standardens krav til godkjente måleavvik.

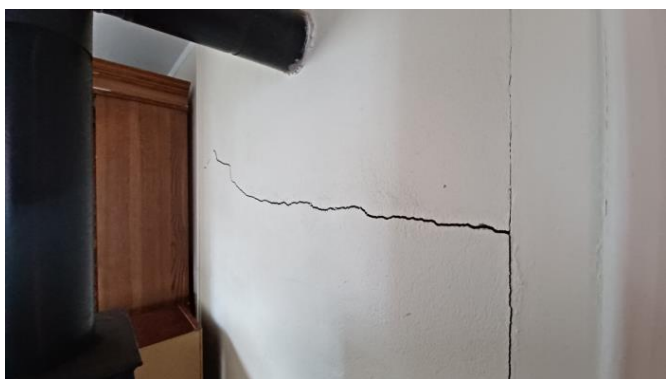
Sprekk i brannmur over ildstedet i stuen.

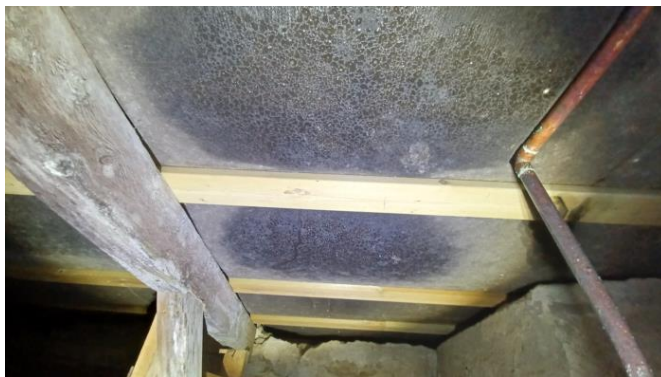
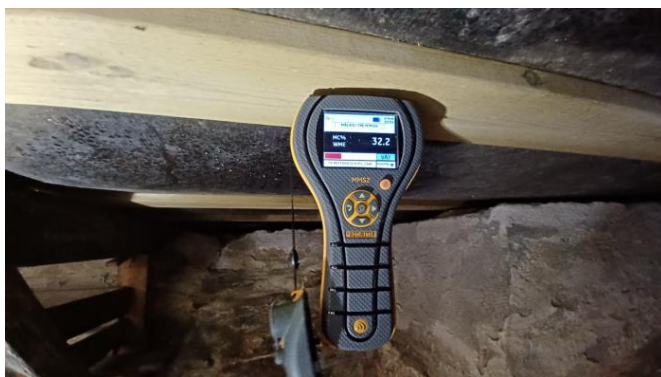
Det er synlig fukt på stubbgulv.

Det ble målt forhøyde fuktverdier i stubbgulvet.

- Det er begrenset tilgang til hele krypkjelleren.
- Det er stedvist påvist fuktnivå som tilsier at konstruksjonen kan ha fuktskader.
- Det er ikke tilfredsstillende ventilering av krypkjeller.

Det er synlig fukt på stubbgulv i krypkjeller.

- Ut ifra visuelle observasjoner fra de besiktigede områdene, gir det grunnlag for å forsøke å foreta grundigere undersøkelser i de mindre tilgjengelige områdene. Det kan ikke utelukkes skader i disse områdene.
- Overvåk konstruksjonen jevnlig. Avviket kan medføre behov for tiltak, men bør observeres over tid.

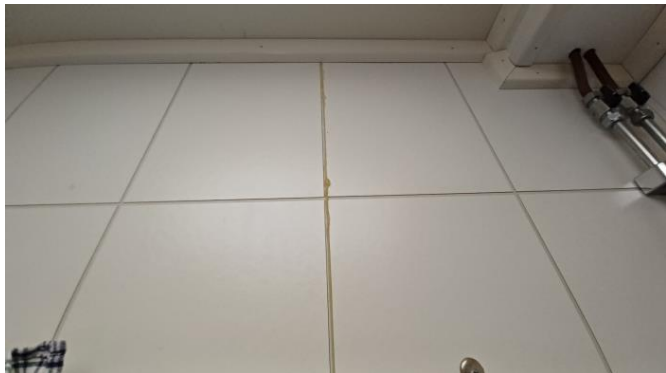
Stedvis silikon søl i plateskjøter på vegger.

Missfarging i himling, dette skyldes trolig fuktig luft.

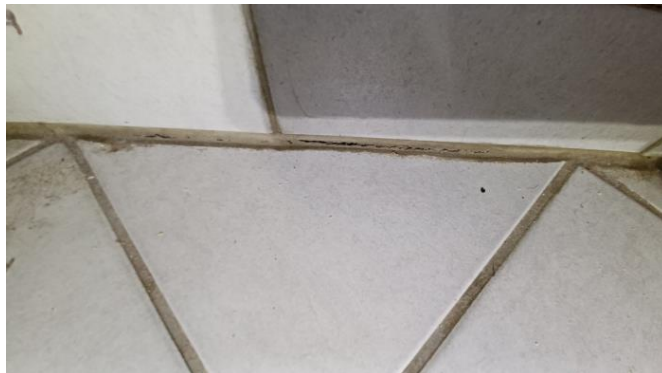
Utettheter i elastiske fuger.

- Det er påvist avvik i fallforhold til sluk i forhold til krav i forskrift på byggetidspunktet.
- Det er mulighet for at det kan forekomme vannlekkasje på våtrommet hvor vann ikke vil gå til sluk.

Det ble fuktmålt ved befaring, ingen unormale fuktverdier ble registrert.

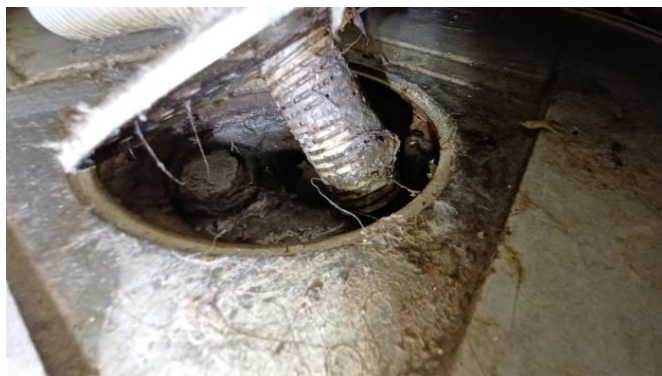
Kontroll av sluk. På generell grunnlag bør sluk regelmessig rengjøres.

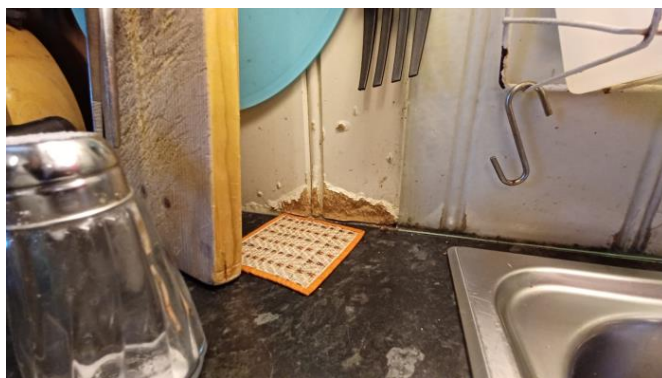
Fuktsvell/skader i plater på vegg over oppvaskkummen.

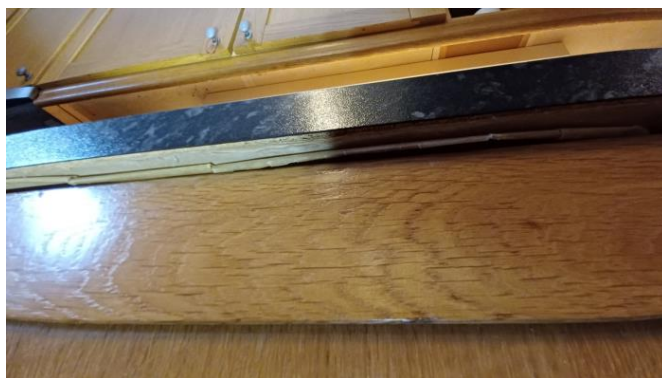
Fuktsvell i benkeplate over oppvaskmaskinen.

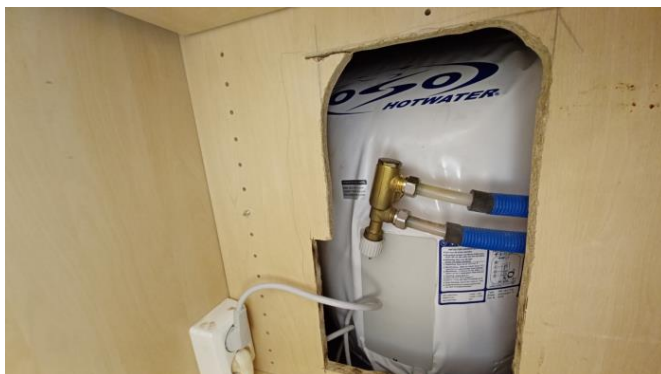
Berder plassert på kjøkkenet.

- Det bør etableres tilfredsstillende el-tilkobling etter gjeldende forskrift.
- Det bør etableres tilfredsstillende avrenning eller lekkasjesikring ved varmtvannstank.

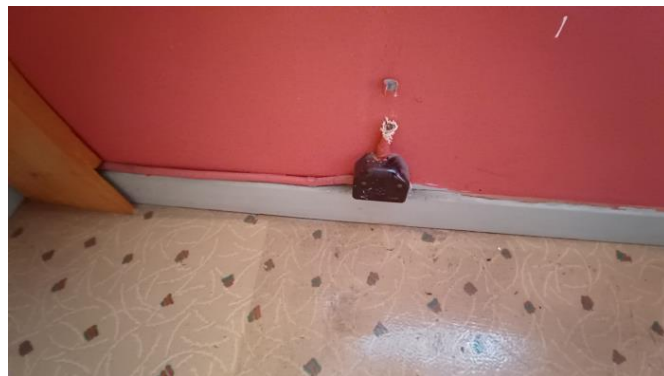
Eldre utkoblet el-installasjon på det ene rommet i loftsetasjen, denne bør fjernes.
