# Tilstandsrapport

Boligbygg med flere boenheter

Ødegårds vei 18, 1470 LØRENSKOG

Befaringsdato: 13.08.2025

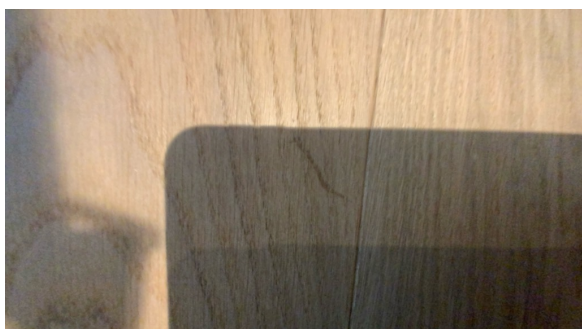
### TG 2 Overflater

Deter noe små riper i parkett i entre.

Det er ingen konsekvens da parkett vurderes å ha tiltenkt funksjon. Parkett må repareres med reparasjonsvoks lokalt, slipes eller byttes for å lukke avviket.

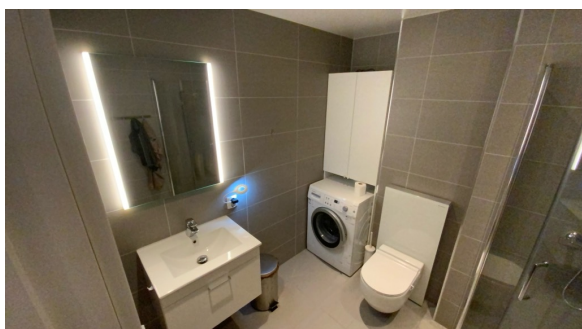
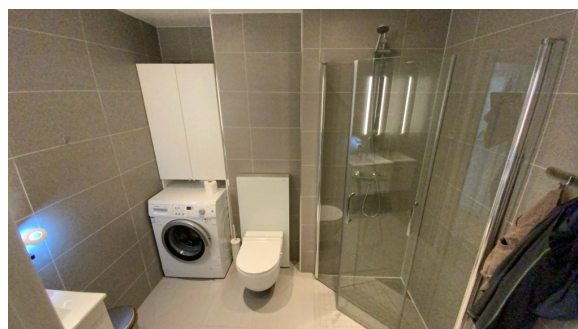
### 4.ETASJE > BAD/VASKEROM

Veggene har fliser. Taket er malt med downlights.

Gulvet er flislagt. Rommet har elektriske varmekabler. Fall mot sluk er målt til 32 mm underkant terskel

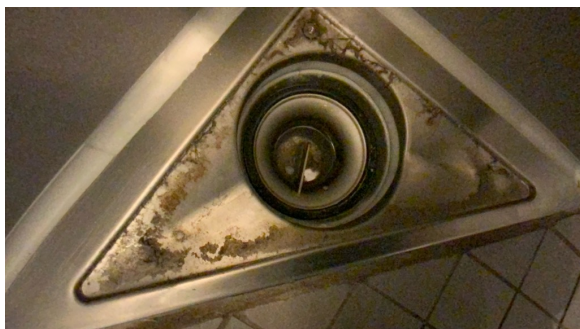
Det er nyere stålsluk og smøremembran med dokumentert utførelse.

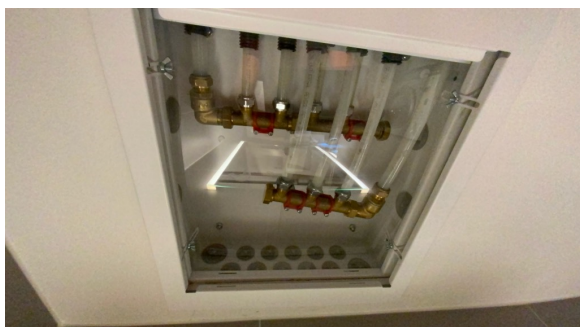
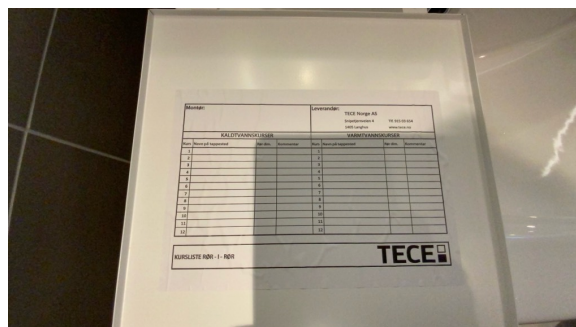
### TG 2 Vannledninger

Innvendige vannledninger er av plast (rør i rør). Det er besiktiget i rørskap.

- Rørkursene på rør-i-rør systemet på vannledninger er ikke merket.

- Rørkurser på rør-i-rør system bør merkes.

Dette for å kunne lokalisere hvilket rør som går hvor for utskifting av rør ved en lekkasje.
