# Tilstandsrapport

Tomannsbolig

Kolstien 79A , 5097 BERGEN

Befaringsdato: 02.03.2026

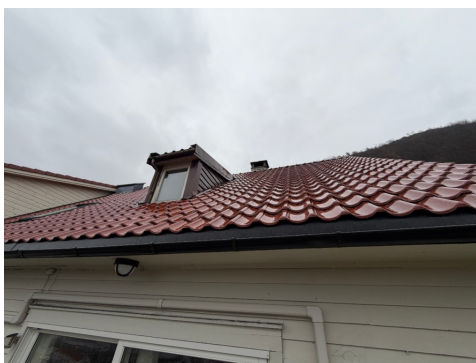
### TG 2 Takteking

Taktekkingen er av glasert tegltakstein. Taket er besiktiget fra bakkenivå og fra takvindu.

Taket på fremsiden av boligen er byttet i 2007, alder på inngangssiden er ukjent. TG2 grunnet alder på deler av taket. Glasert tegltakstein har normalt svært lang levetid

- Mer enn halvparten av forventet brukstid er passert på taktekingen. Ukjent alder på takstein på inngangsside.

- Overvåk tilstanden jevnlig. For å få tilstandsgrad 0 eller 1 må tekkingen skiftes ut, men tidspunktet for når dette er nødvendig er vanskelig å si noe om.

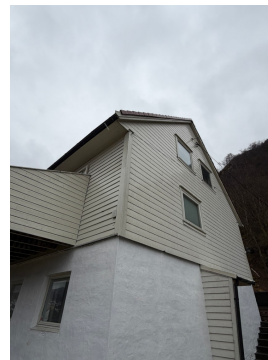
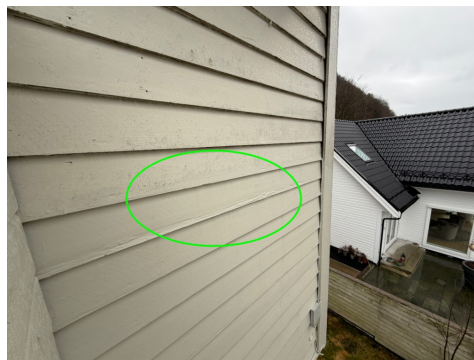
### TG 2 Veggkonstruksjon

Veggene har trekonstruksjon av ukjent utførelse. Fasaden er kledd med liggende bordkledning, en vegg er kledd med eternitt plater.

Plate kledning på en vegg er i eternitt (asbestholdig materiale). Dette anses ikke som helsefarlig så lenge materialet er helt og ikke bearbeides. Ved demontering, skade eller annen mekanisk påvirkning kan det frigjøres helsefarlige fibre, og arbeider bør da utføres av godkjent fagpersonell.

- Det er påvist spredte råteskader i bordkledningen.

Det er registrert noe mindre spredte råteskader, utskifting av enkelbord må påberegnes.

- Råteskadet trekledning må skiftes ut.

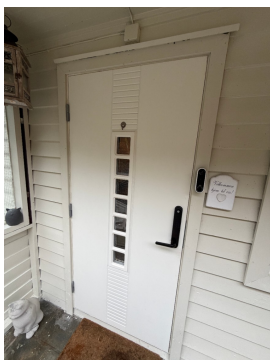
Ytterdør fra 2019

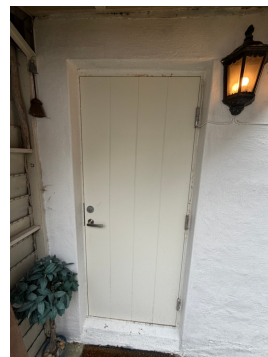
kjellerdør fra 2019

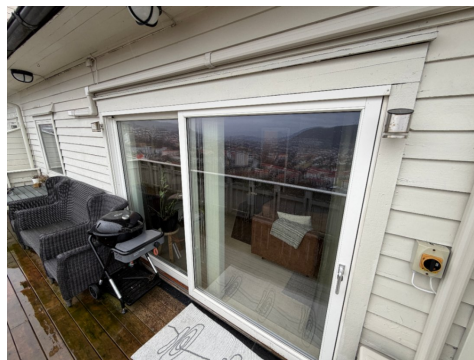
Balkongdør fra 2007

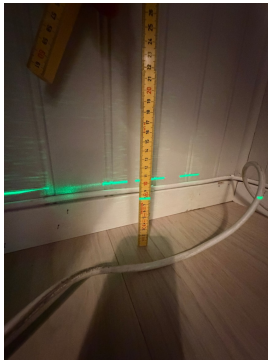
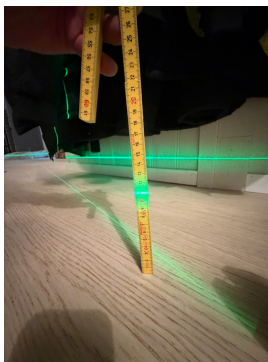
## TG 2 Etasjeskille/gulv mot grunn

Etasjeskiller er av trebjelkelag. Gulvet er kontrollert for høydeavvik med laser.

- Det er målt høydeforskjell på mellom 15-30 mm gjennom hele rommet. Tilstandsgrad 2 gis med bakgrunn i standardens krav til godkjente måleavvik.

- For å få tilstandsgrad 0 eller 1 må høydeforskjeller rettes opp. Det vil imidlertid sjelden være økonomisk rasjonelt som et enkeltstående tiltak i en bolig som dette. Dersom boligen en gang skal renoveres, kan man vurdere slike tiltak.

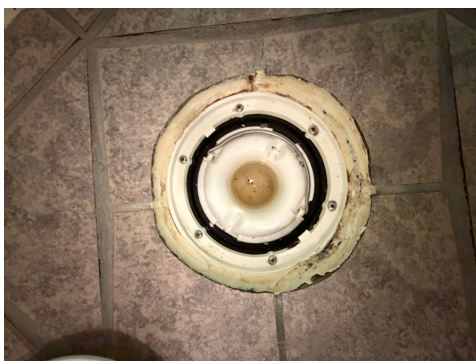
Smøremembran har en naturlig aldriingsprosess i form av kjemisk uttørking. Normal forventet levetid på smøremembran er 10-20 år. Ved å etablere tett dusjkabinett vil badet kunne vare i flere år enn den antatte gjenstående levetiden.

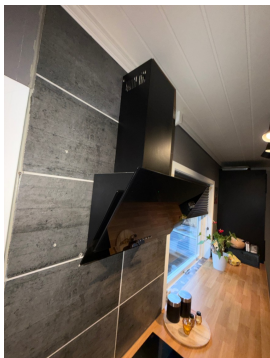
## ETASJE > KJØKKEN - 23.2M2

### TG 2 Avtrekk

Det er ikke behov for utbedringstiltak TG2 i henhold til NS3600. For å oppnå TG1 må det etableres utblåsning fra kjøkkenventilator til frisk luft
