# Møllervegen 7 2409 ELVERUM

## Tilstandsrapport Eierskifte

Boligtype: Enebolig

Byggeår: 1969

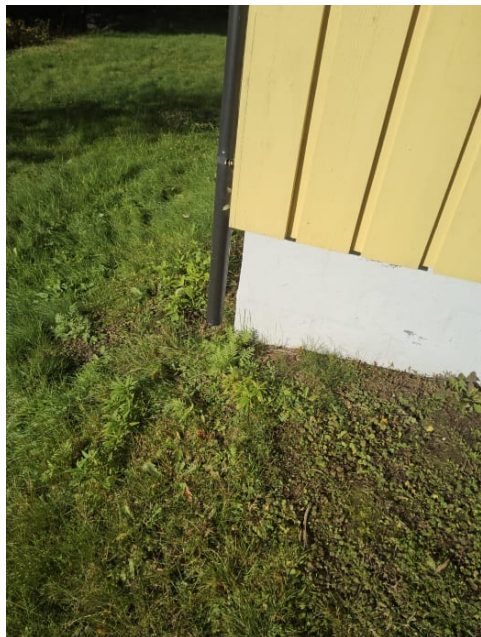
Bilde viser taknedløp avsluttet over bakken.

TG-3

Det er ikke mulig å kontrollere om det er etablert grunnmursplast/topplst. Dreneringens tilstand har påvirkning på kjelleretasjens bruksområder og bygningstekniske tilstand. Drenering er nedgravd og skjult, og av den grunn må estimert tilstand vurderes ut i fra alder. Estimert teknisk levetid på drenssystem har et betydelig sprang, og er mellom 20 - 60 år. Av nevnte grunner er det vanskelig å angi noen eksakt tilstand, men basert på alder er restlevetiden vurdert til å være usikker. Det er synlige fukskader i overflater og ved bruk av fuktmåler måles høye fuktverdier i trematerialer. Terrengtet rundt bygget har stedvis fall mot grunnmuren. Forholdet øker fuktbelastningen på grunnmuren. Taknedløp er avsluttet over bakken. Det er lite fall på terreng og grunnmuren får en stor fuktbelastning.

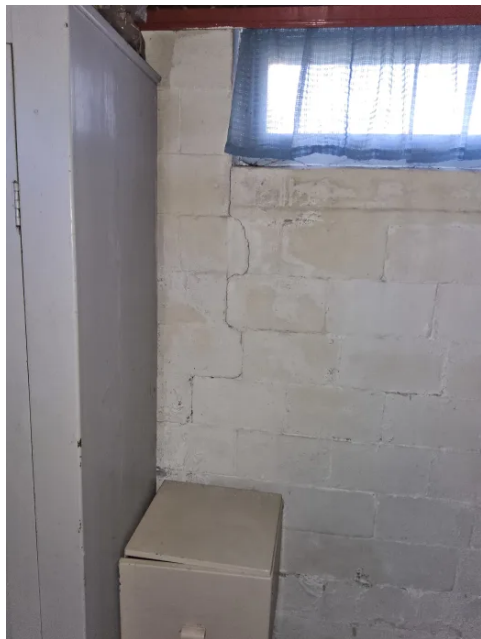
Bilde viser sprekk i grunnmur.

| Grunnmuren har skader/sprekker. | |

| Det anbefales å foreta en gjenpussing av sprekker i grunnmur, slik at forholdet kan observeres over tid, med tanke på om dette er under utvikling eller er stabilt. | |

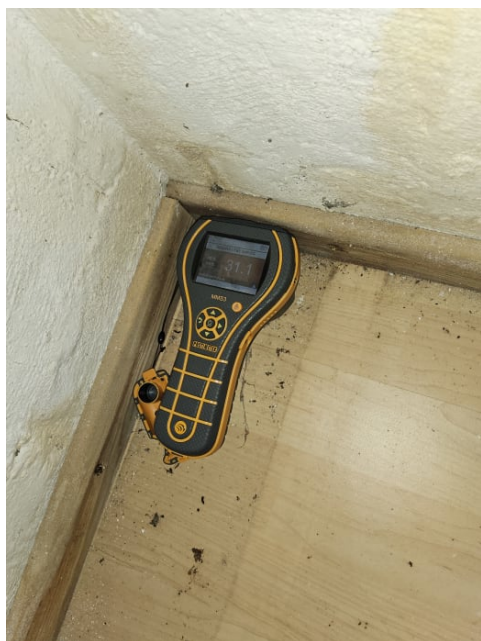
Bilde viser fuktmåling i kjeller.

| Det registreres synlige fuktskader i overflater. Lekkasje fra overliggende vaskerom har forårsaket skader i himlinger og det registreres høy slitasjegrad på overflater. Ved bruk av fuktmåler i synlig treverk mot grunnmur måles et høyt fuktinnhold (piggmåling: over 27 vektprosent). | |

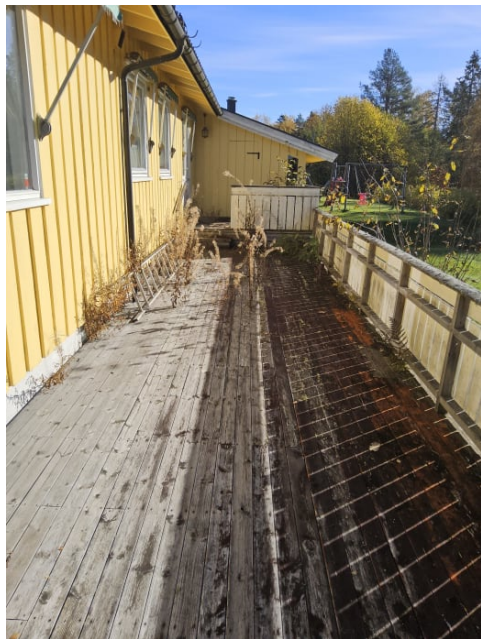
Bilde viser terrasse.

| Konstruksjonen har råteskader og behov for umiddelbare tiltak. Balkonger og terrasser som ligger mer enn 50 cm over terreng skal sikres med rekkverk. Rekkverket blir målt til 89 cm og er lavere enn forskriftskravet på 100 cm. | |

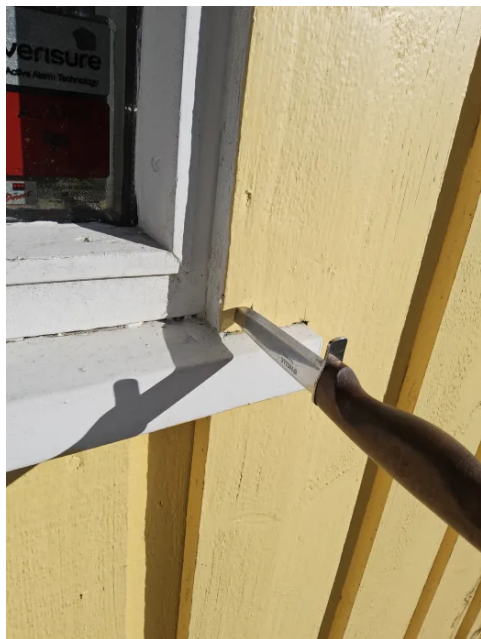
Bilde viser råteskade i omramming.

Det registreres punktert glass i stue. Det registreres symptomer på fuktproblematikk på karmen. Enkelte karmen er værslitte og det registreres stedvise råteskader på omramminger.. Basert på alder vil det være påregnelig med skader/punktering i tiden som kommer.

Utskifting av vinduer med skade bør påregnes.

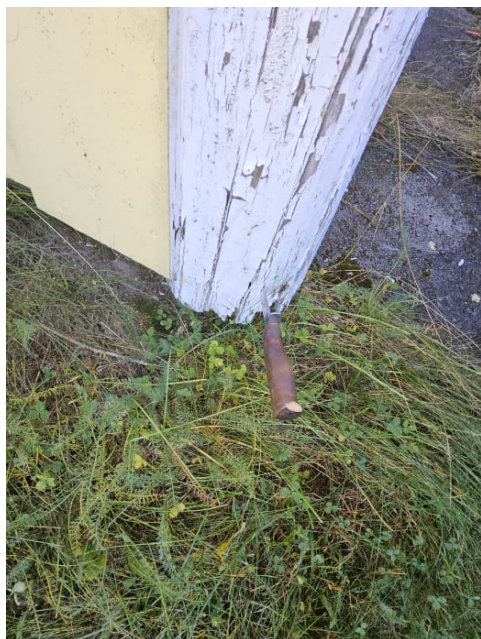
Bilde viser råteskade.

Det registreres stedvis råteskader i trekledning. Det er benyttet klosser som musesperre bak kledning. Dette har medført stedvis redusert lufting.

Råteskadet treverk bør skiftes ut. Det bør foretas tiltak for å bedre lufting av kledningen. Overflatebehandling anbefales.

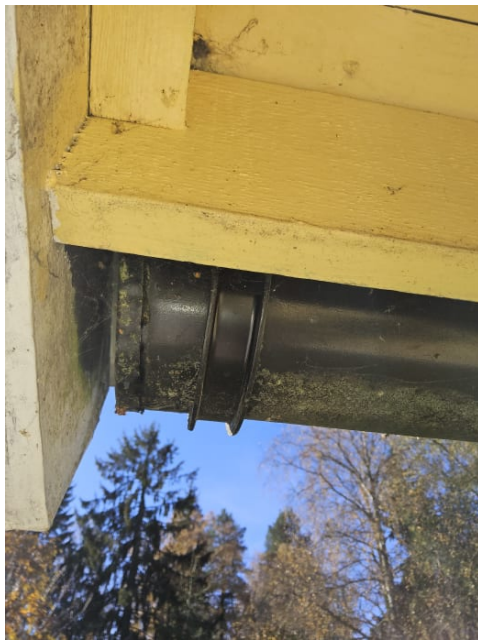
Bilde viser takrenne med symptomer på lekkasje.

| Det ble registrert lekkasjer fra takrenner og buling/skade i nedløpsrør som er et symptom på frostspreng. | |

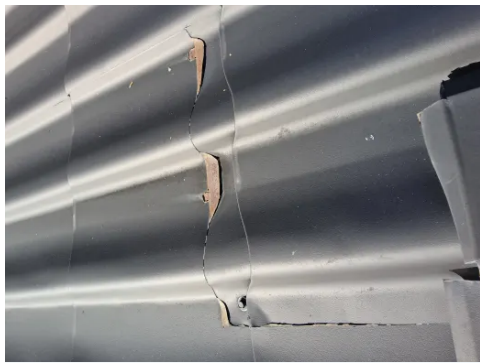
Bilde viser rust på takplate.

| Det registreres rust og bulker i takplater. Det registreres avflassing på beslag på taket. Taktekkingen kan ha nådd en alder som gjør tettheten usikker i tiden som kommer. | |

| Basert på ovennevnte forhold anbefales jevnlig ettersyn slik at tiltak kan iverksettes ved behov. | |

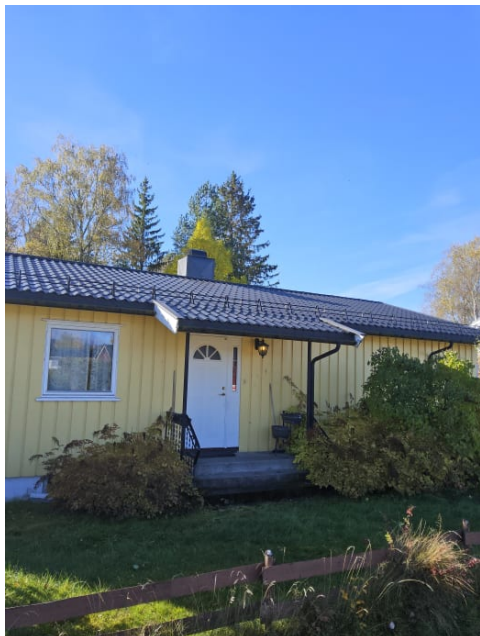
Bilde viser snøfangere.

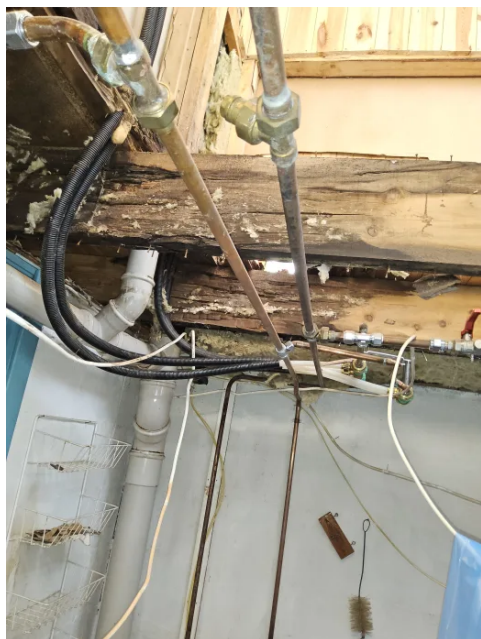
Bilde viser råteskader i etasjeskiller.

Det registreres skjevhet igang, hvor forskjellen fra høyeste til laveste punkt er målt til 20 mm. Deler av etasjeskiller er åpent og det er synlige råteskader. Forholdet vurderes å stamme fra tidligere lekkasje fra vaskerom.

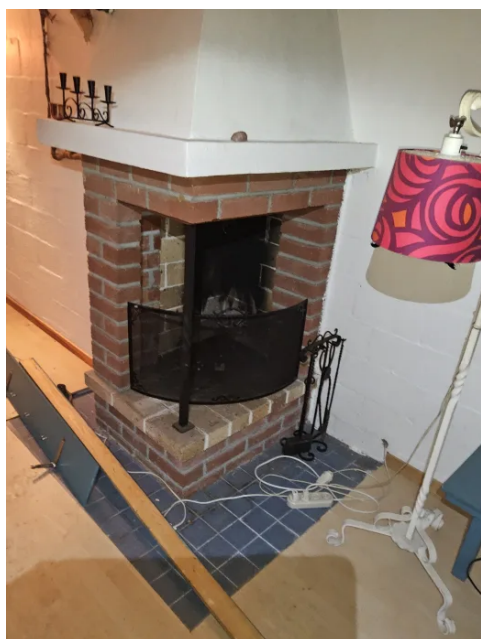
Bilde viser åpen peis.

Er det påvist avvik ved ildsted/feieluke/sotluke i forhold til avstand brennbart materiale? Ja

Med bakgrunn i påviste avvik og for en vurdering av eventuelle tiltak anbefales en ytterligere kontroll av pipa/ildsteder utført av brann- og feiervesen.

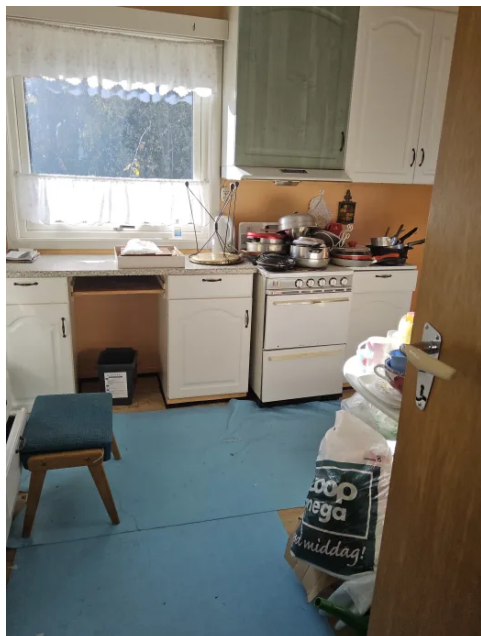
Bilde viser del av kjøkken.

Innredningen bærer preg av alder og enkelte skader. Det var lagret store mengder innbo på kjøkkenet på befaringsdagen, noe som begrenset inspeksjonen.

Det registreres ikke sug i kjøkkenventilator. Ventilasjonskanal tilknyttet ventilatoren er laget av materiale som kan inneholde asbest. Asbest i materialer som er uskadd medfører ikke nødvendigvis noen helserisiko, men hvis materialet blir eller er skadet, eller skal fjernes er det risiko for spredning av asbestfibre i luften, noe som medfører at egne saneringsfirmaer må benyttes.

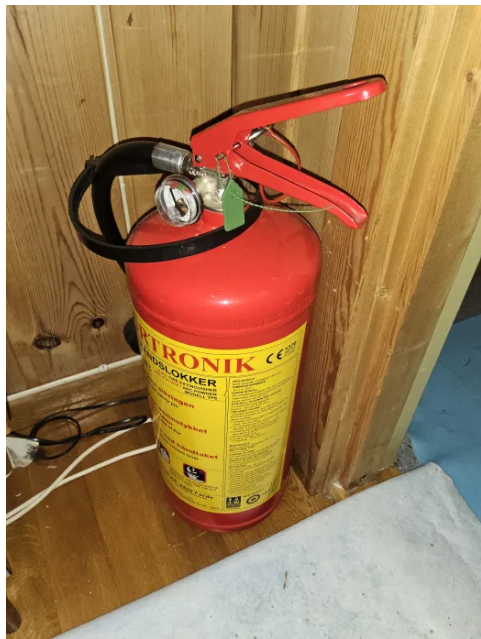
Bilde viser brannslukningsapparat.

Det er ikke gjennomført service på brannslukningsapparat de siste 10 år.

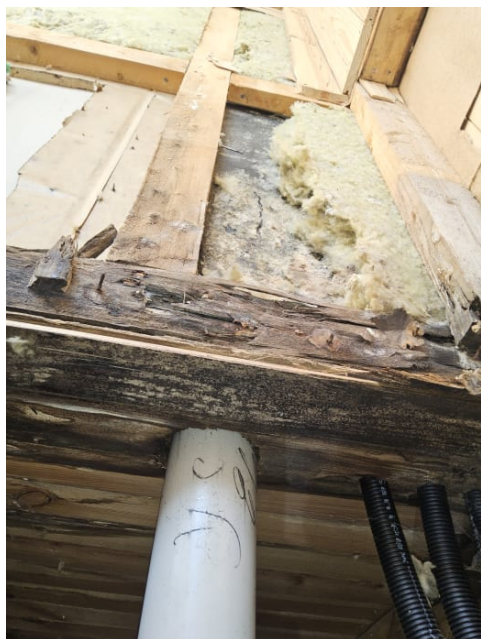
Bilde viser fukt og råteskadede konstruksjoner mot toalettrom.

Det registreres fukt og råteskader etasjeskiller som vil påvirke toalettrommet ved en utbedring. Det er kun naturlig ventilasjon på rommet. Drenering fra innebygget toalettsisterner er ikke registrert. Det kan derfor ikke verifiseres om vanninstallasjonen er utført slik at eventuelt lekkasjevann raskt blir synliggjort.

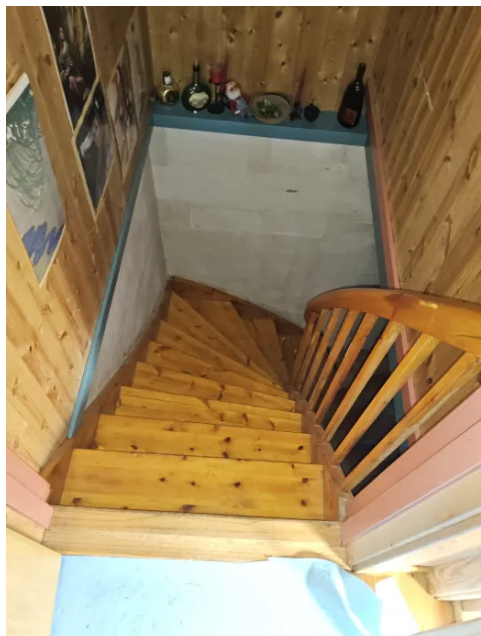
Bilde viser trapp.

Det anbefales å etablere håndløper på veggen for bedre sikkerhet. Det anbefales å redusere avstanden mellom trinn slik at åpningen ikke overstiger 10cm.

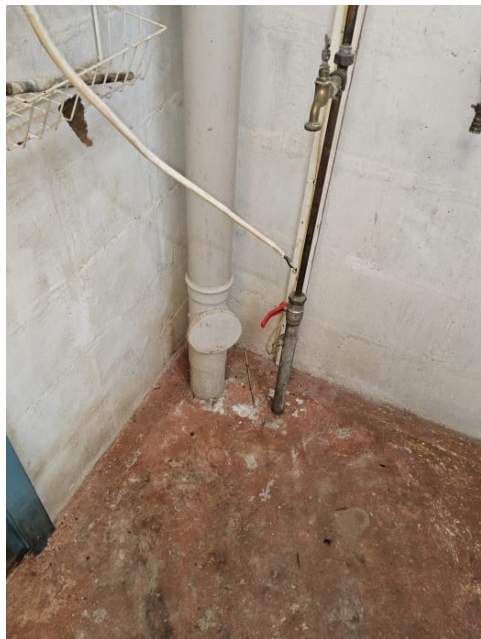
Bilde viser stakeluke plassert i kjeller.

| Innvendige avløpsrør fra byggeår har nådd en høy alder og gir økt risiko for skader i tiden som kommer. Med bakgrunn i lekkasje på tidligere vaskerom må det påregnes arbeider på avløpsanlegget. | |

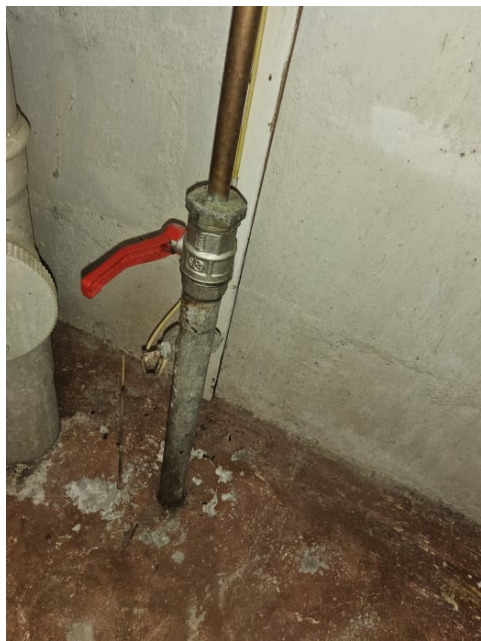
Bilde viser hovedstoppekran.

Vannrør fra byggeåret har nådd en alder hvor det vil være økt risiko for lekkasjer. Rørstrekk i kjeller er uisolerte og utsatt for frost. Vannrør og hovedstoppekran ble ikke funksjonstestet da vannet var avstengt på befaringsdagen. I forbindelse med lekkasje på tidligere vaskerom kan det ikke utelukkes at det må gjøres oppgraderinger på hele, eller deler av vannrørene i boligen.

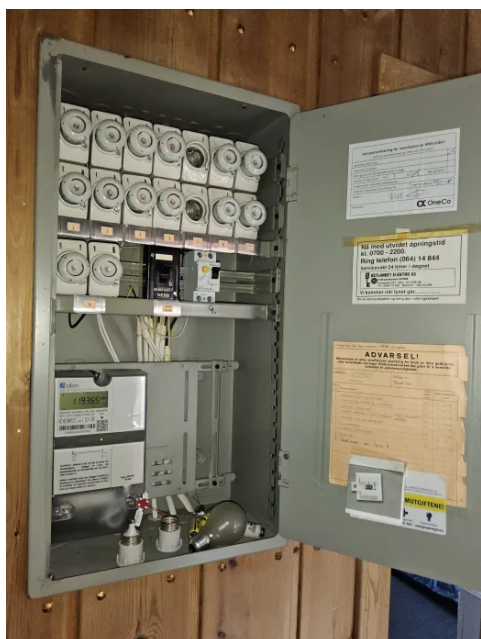
Bilde viser sikringsskap.

Med bakgrunn i de registrerte avvik bør det gjennomføres en utvidet el-kontroll av en kvalifisert elektrofaglig person og nødvendige tiltak vurderes deretter.

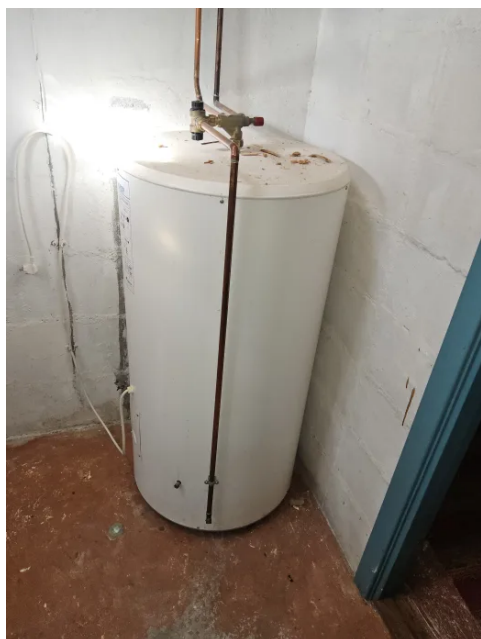
Bilde viser varmtvannsbereder.

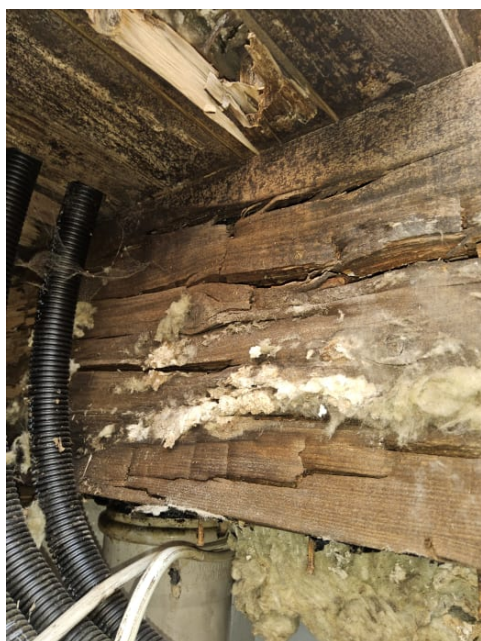
Bilde viser råteskadet etasjeskiller i tilknytning til badet.

Det er behov for totalrenovering av våtrommet!

I forbindelse med lekkasje fra tidligere vaskerom er det fukt og råteskader i etasjeskiller og nedre del av vegg mot bad. En utbedring og utskifting av fukt og råteskadet treverk vil medføre at badet må rives. Badet er av den grunn ikke videre undersøkt.

Badet må påregnes oppgradert etter utbedring av fukt og råteskader i etasjeskiller og nedre del av vegg mot bad.

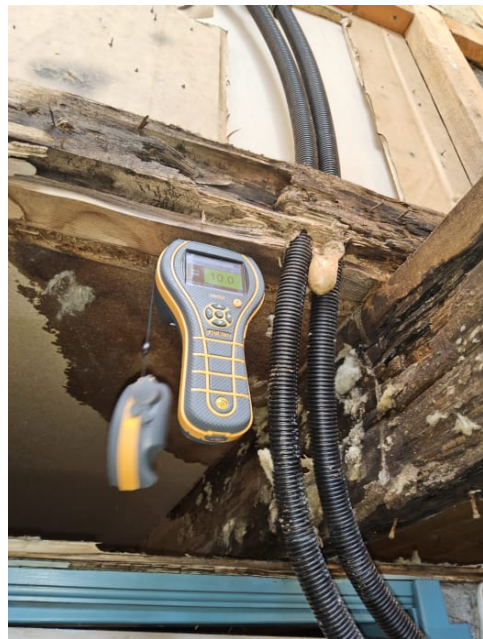
Bilde viser fuktmåling på vaskerom mot bad.

Et rom som tidligere ble benyttet som vaskerom er revet i sin helhet etter en vannlekkasje. Det er store og omfattende skader som tilsier at konstruksjoner inne på rommet og i tilstøtende rom bør rives.

Det ble foretatt fuktmåling i fuktskadede områder uten at det ble registrert forhøyede verdier.
