Tilstandsrapport

Boligbygg med flere boenheter
-

Barkvegen 10, 2214 KONGSVINGER
-

Befaringsdato: 06.01.2025

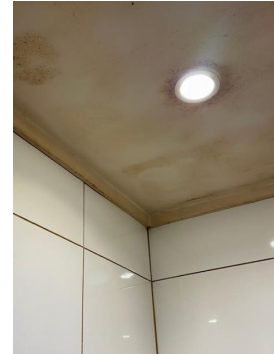
TG 2 Overflater vegger og himling

Slitt overflate i tak.

Påregn en oppgradering av innvendige takoverflate.

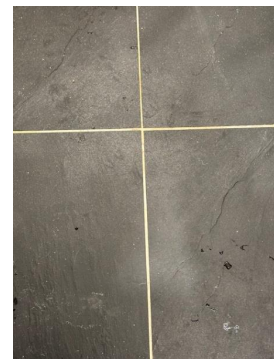
TG 2 Overflater Gulv

Gulvfliser med varme. Høydeforskjell på gulv fra dørterskel til topp slukrist er 40 mm. Gulvet er helt rett uten fall til sluk. Generelt skal det kommenteres om fliser, at ved normal liming er det mangelfull fylling av lim under 10-20% av fliser og bom i deler/hele fliser kan forekomme.

- Krav til fall (høydeforskjell) er ikke oppfylt, men det er fall til sluk.

- Det er ikke behov for utbedringstiltak.

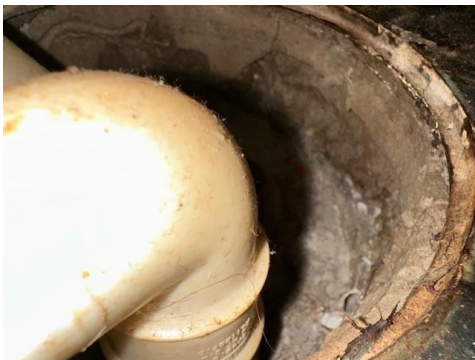
TG 2 Sluk, membran og tettesjikt

Soilsluk. Smøremembran på gulv og vegger. Membran er ikke dokumentert.

- Membran i kombinasjon med gammelt sluk uten klemring. Membran er smurt ned på sluk.
- Mer enn halvparten av forventet brukstid er passert på membranløsningen.
- Mer enn halvparten av forventet brukstid er passert på slukløsningen.

- Sluket må sjekkes og rengjøres jevnlig.
- Overvåk tilstanden jevnlig. For å få tilstandsgrad 0 eller 1 må slukløsningen skiftes ut og sannsynligvis må også membransjiktet skiftes/utbedres. Det er imidlertid vanskelig å si noe om tidspunktet for når dette er nødvendig.

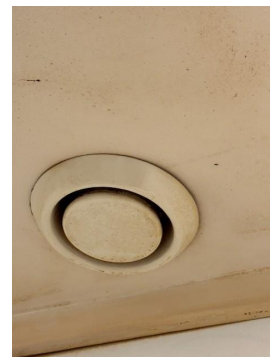
TG 2 Ventilasjon

Takventil via luftepipe m/mekanisk avtrekk.

- Det bør etableres tilluft til våtrommet.

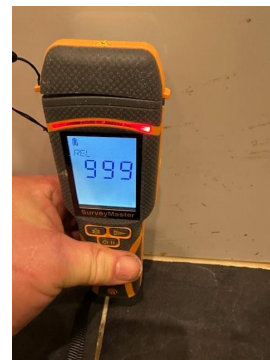
Ved andre fuktundersøkelser enn hulltaking, er det påvist indikasjon på fukt i gulv og på nederste veggfliser.

Fukt bak veggflis v/gulv.

Gjennomfør ytterligere undersøkelser.

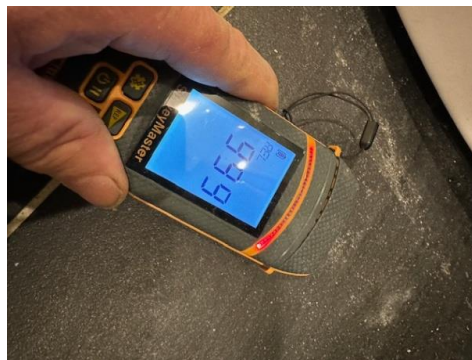
Fukt under gulvflis.

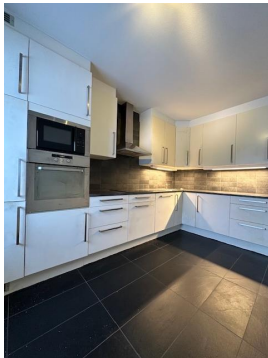
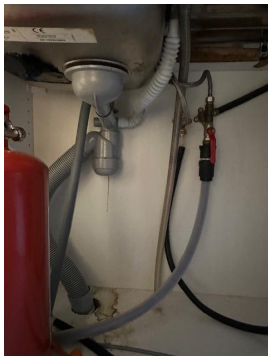
- Det er påvist skader på overflater/kjøkkeninnredning utover normal slitasjegrad.

- Det må påregnes lokal utbedring/utskiftning.
