# Tilstandsrapport

Leilighet

Mellombølgen 30, 1157 OSLO

Befaringsdato: 08.08.2025

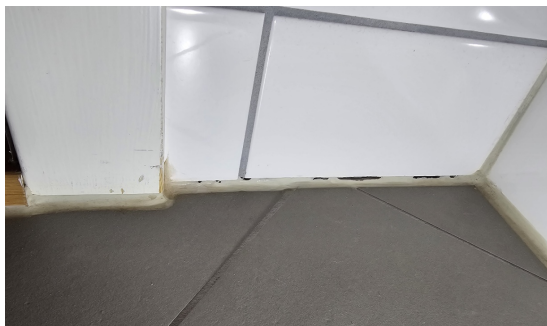
Dårlig vedheft på våtromssilikon i overgang gulv/vegg. Krakelering/overflateriss nederst på veggfliser i dusjsonen.

Dårlig vedheft på våtromssilikon i overgang gulv/vegg.

Det anbefales å skifte silikon da silikon har en tendens til å løsne etter noen år og fordi silikonens soppdrepende effekt avtar med årene. Eventuell utvikling av krakelering/overflateriss i fliser bør holdes under oppsikt.

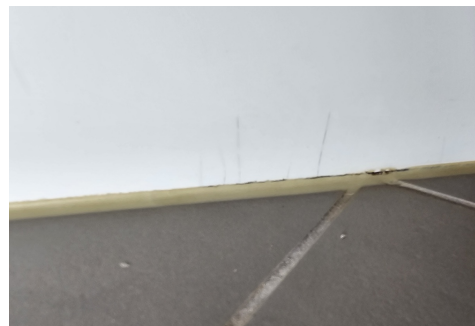
Krakelering/overflateriss samt årlig vedheft på våtromssilikon.

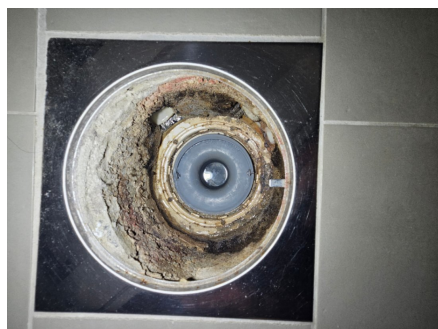
Hjelpesluk er plassert i dusjsonen. Hovedsluk, med klemring for membran, er plassert under servantskap. Banemembran er synlig i hovedsluk. For øvrig lot det seg ikke konstatere hvordan membran er anlagt da det krever inngrep i konstruksjonen. Membran og sluk vurderes blant annet i forhold til alder.

Hovedsluk.

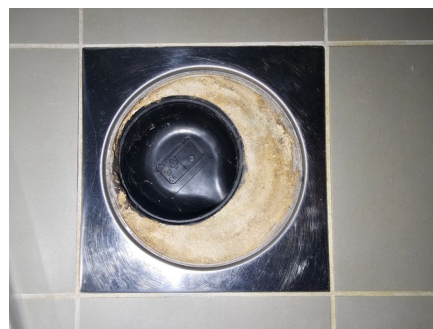
Hjelpesluk.
