Tilstandsrapport

Enebolig

Kystveien 692, 4639 KRISTIANSAND S

Befaringsdato: 24.02.2025

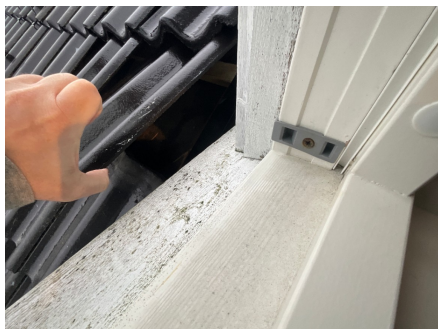
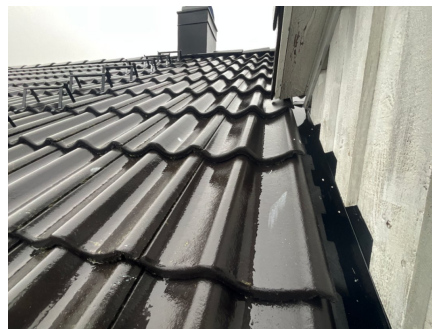
TG 2 Nedløp og beslag

Takrenner, nedløp og beslag av metall.

- Det bør lages system for bortledning av vann fra taknedløp ved grunnmur.
- Det er ikke krav om utbedring av snøfangere opp til dagens krav.
- Fare for snø fra taket ved manglende snøfangere.

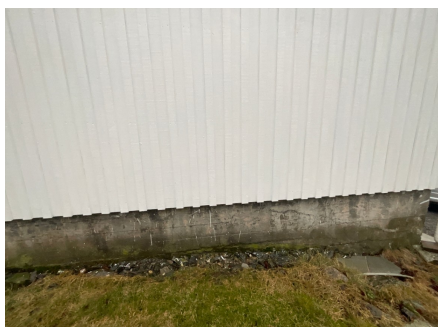
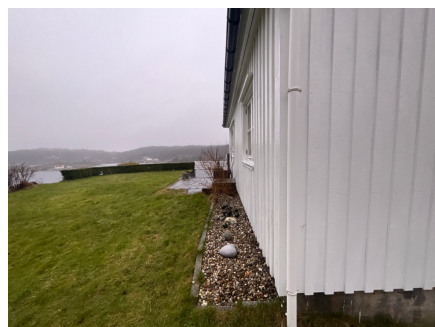
TE 2 Veggkonstruksjon - eldre

Veggene har trekonstruksjon av ukjent utførelse. Fasade/kledning har stående bordkledning.

- Det bør foretas tiltak for å bedre lufting av kledningen.
- Mangelfull eller ikke tilstrekkelig lufting av kledningen kan føre til fukt i bakenforliggende konstruksjoner.

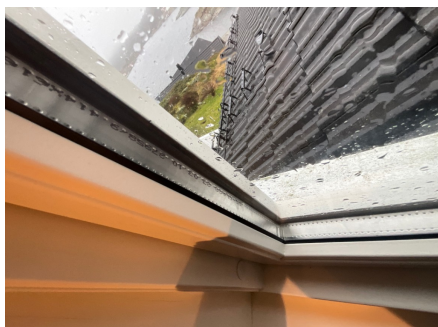
TG 2 Vinduer - eldre

I deler av boligen er det eldre vinduer med malte karmene av tre og isolerglass/enkle glass.

- Karmene i vinduer er slitte og det er sprekker i trevirket.
- Tilstandsgrad 2 gis når bygningsdelen har vesentlige avvik. Bygningsdelen skal enten ha feil utførelse, en skade eller symptomer på skade, sterk slitasje eller nedsatt funksjon. Graden gis når bygningsdelen trenger vedlikehold eller tiltak i nær fremtid. Graden skal også brukes når delen er gammel og det er grunn til å varsle om faren for skader på grunn av alderen, eller når det er grunn til å overvåke delen spesielt på grunn av fare for større skader eller følgeskader.

- Det må påregnes noe vedlikehold og at enkelte vinduer må skiftes ut.

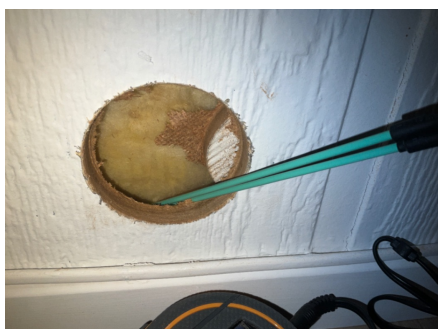
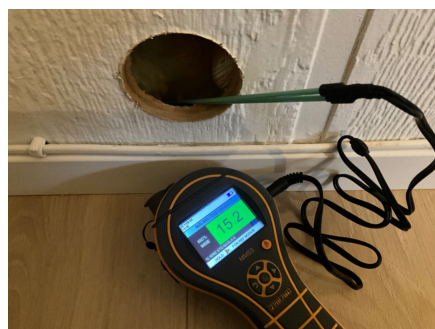
TG 3 Kryp Kjeller

Bygningen har delvis krypkjeller under trebjelkelag og stubbegulv.

Det er registrert fritt vann i kryperommet og høyt fuktinnhold i deler av treverket i rommet.

Avviket har ingen betydning ved dagens bruk og sannsynligvis har det vært vann i kryperommet siden byggeår.
God ventilering av kryperommet forlenger byggets levetid.

Kostnad er satt for nærmere undersøkelser i form av å prøve å lede vannet bort fra bygget.

Kostnadsestimat: 10 000 - 50 000

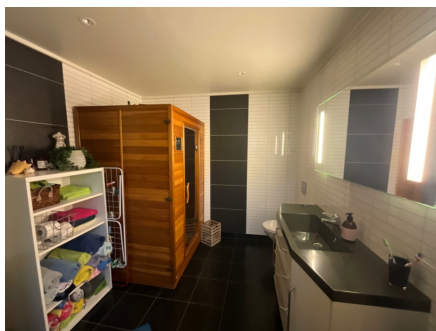
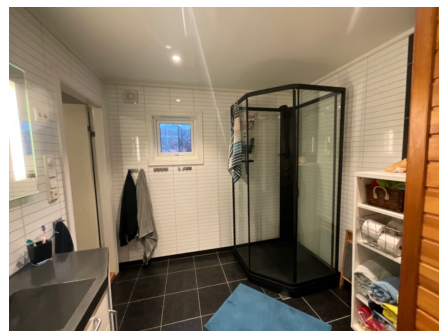
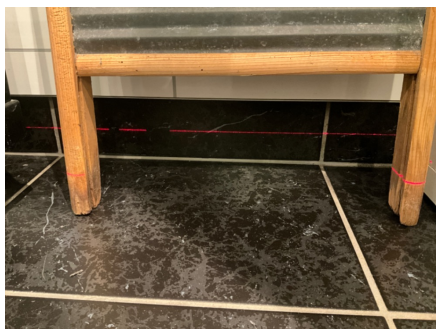
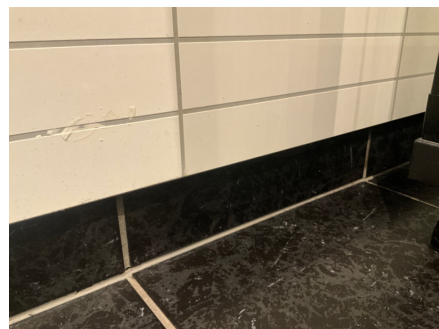
TG 3 Overflater Gulv

- Det benyttes tett dusjkabinett og gulvet får ingen vannbelastning ved normalt bruk, men hver obs på lekkasjevann. Avviket har ingen konsekvens ved dagens bruk, ved endret bruk må det etableres fall til sluk.

Kostnadsestimat er satt for lokal utbedring av avviket og ikke nytt bad.

Kostnadsestimat: 50 000 - 100 000

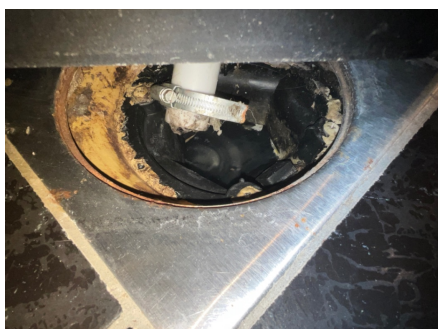
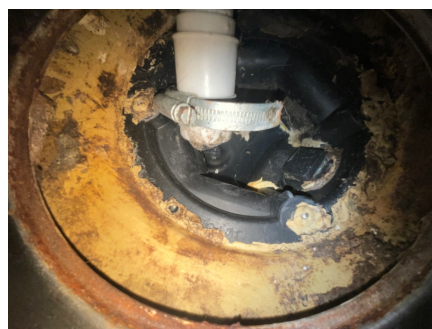
- Det er ikke påvist tilfredsstillende løsning for å synliggjøre lekkasje fra innebygget systerne.

- Ved implementering av innebygget systerne var det ikke krav om lekkasjesikring, konstruksjonen bør jevnlig observeres.

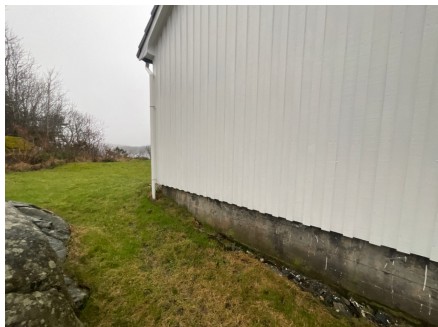
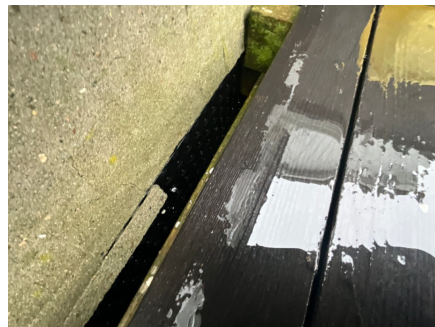
TG 2 Grunnmur og fundamenter

Bygningen har betonggrunnmur.

- Grunnmuren har sprekkdannelser.

Det er registrert enkelte mindre riss og sprekker i deler av murene.

- Lokal utbedring må utføres.

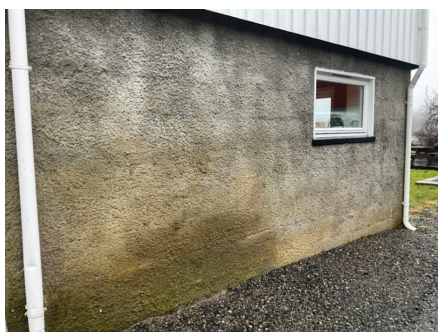
TG 2 Terrenghold

Deler av boligen har kjeller. Det er stedvis fall mot bygget.

- Det bør foretas terrengjusteringer.
