Strandgata 60, 4307 SANDNES

**SANDNES SENTRUM - Koselig  
enebolig med gangavstand til de  
fleste fasiliteter**

Befaringsdato: 25.11.2025

Rapportdato: 07.01.2026

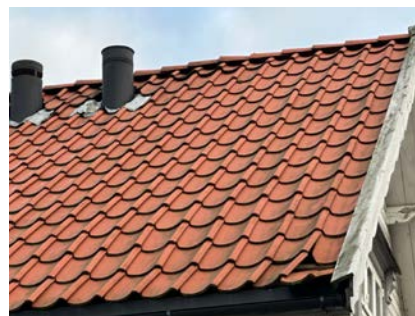
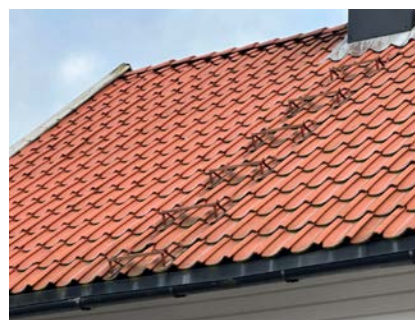
- Det er avvik:
- Flere taksteiner er løse og ligger ikke i rett stilling.

Yttertaket bør kontrolleres av fagperson, og løse taksteiner må rettes og festes for å hindre at steinene løsner eller faller ned, noe som kan medføre fare for personskade eller skade på bygningens konstruksjon.

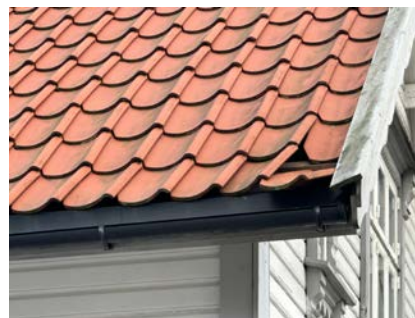
- Det er avvik:
- Krav til snøfangere kom i 1949-forskriften for en begrenset del av taket. I dette området har det ikke vært normal praksis å montere snøfangere før i 2010-forskriften.

Det anbefales å montere snøfangere over gangareal for å unngå skader etter snøras fra taket.

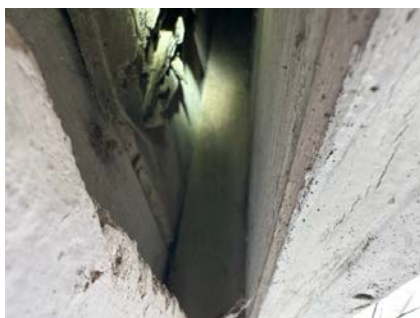
Bilde tatt opp bak kledning.

Det bør etableres tilstrekkelig lufting og musetetting i nedre kant av kledningen for å hindre fuktskader og skadedyr i konstruksjonen.

Det anbefales å fremskaffe dokumentasjon på veggoppbyggingen etter oppgraderingen i 2009, da manglende dokumentasjon gir usikkerhet om utførelse og isolasjonsmengde, noe som kan medføre økt risiko for fukt, varmetap og redusert levetid på konstruksjonen.

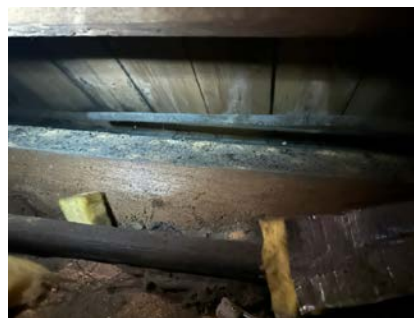
- Det er begrenset/dårlig ventilering av takkonstruksjonen.
- Det er registrert symptom på aktivitet fra skadedyr.

Spor etter treskadeinsekter i takkonstruksjonen.

Tiltak bør også iverksettes for å hindre tilkomst av skadedyr til konstruksjonen.

Dårlig ventilering og skadedyraktivitet kan føre til fuktskader, råte og redusert levetid på takkonstruksjonen.

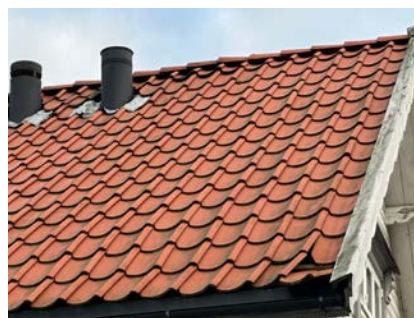
Ujevnheter i takflatene som normalt i bygninger med denne alder og konstruksjon.

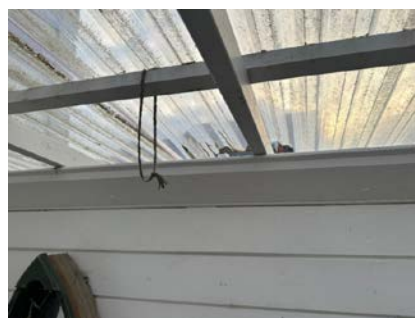
- Det er avvik:
- Det er etablert diverse takoverbygg inntil boligen, samt utvendig bod som, iflg selger, ikke er omsøkt og tilbyggene har en ufagmessig utførelse der bærende konstruksjoner er underdimensjonerte m.m.

Skadede lysplater på takoverbygg.

Det bør innhentes nødvendige godkjenninger fra kommunen for tilbyggene, samt foretas fagmessig utbedring av bærende konstruksjoner som er underdimensjonerte.

Manglende tiltak kan medføre risiko for konstruksjonssvikt, redusert sikkerhet og potensielle pålegg fra myndighetene.

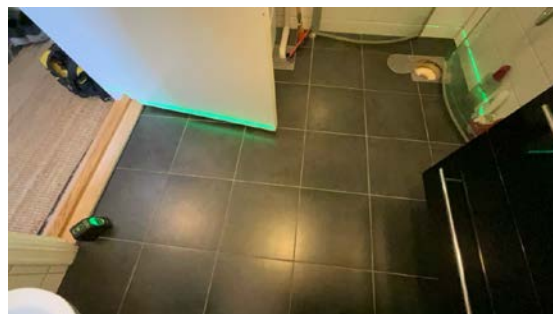
- Til tross for avviket i fall/høydeforskjell til sluk, vil gulvet fortsatt kunne lede vann mot sluket, men med redusert effektivitet. Dette kan potensielt øke risikoen for vannansamling i enkelte områder av badet.

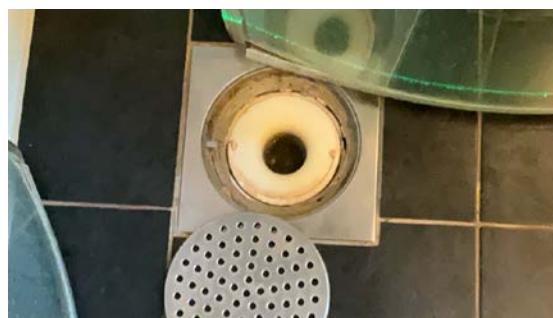
- Det er viktig å merke seg at levetiden til en membran varierer basert på kvalitet, installasjon og bruk. Eldre membraner kan bli sprø og sprekke opp, noe som fører til at de mister sin vanntettende funksjon. Dette kan resultere i vannlekkasjer gjennom vegger og gulv og fuktskader.
- Overvåk tilstanden jevnlig. For å få tilstandsgrad 0 eller 1 må slukløsningen skiftes ut og sannsynligvis må også membransjiktet skiftes/utbedres. Det er imidlertid vanskelig å si noe om tidspunktet for når dette er nødvendig.
