# Tilstandsrapport

Boligbygg med flere boenheter

Storgata 17, 3660 RJUKAN

Oppdragsnr.: 19974-1554

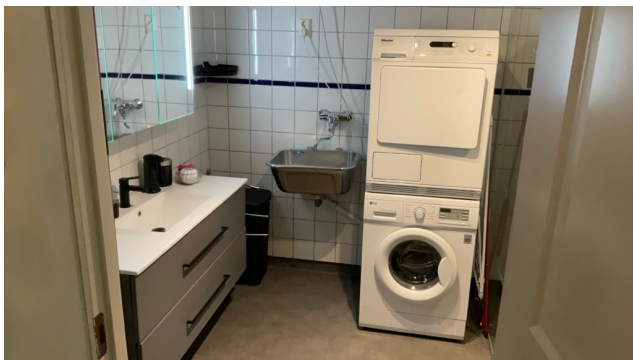
Bad med opplegg til vaskemaskin

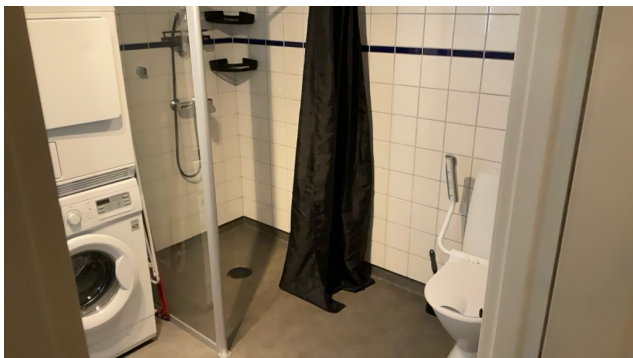
Dusj på vegg med dusjvegg.

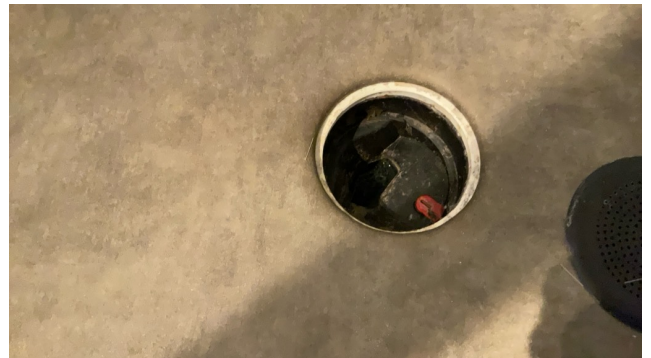
Det er plastsluk og synlig vinylbelegg som tettesjikt. Belegg er nylig skiftet.

Plastsluk med klemring.

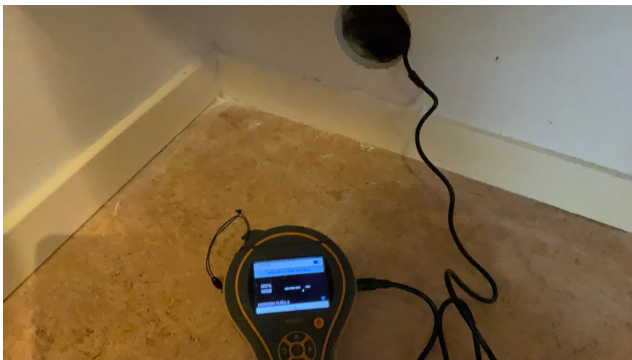
Hulltaking er foretatt uten å påvise unormale forhold. Hulltaking er foretatt i bod. Fuktkvotemåling (vekt%) i konstruksjonen ble målt til under 6% - ingen utsalg.

Fuktmåling uten utslag mot dusjsonen.

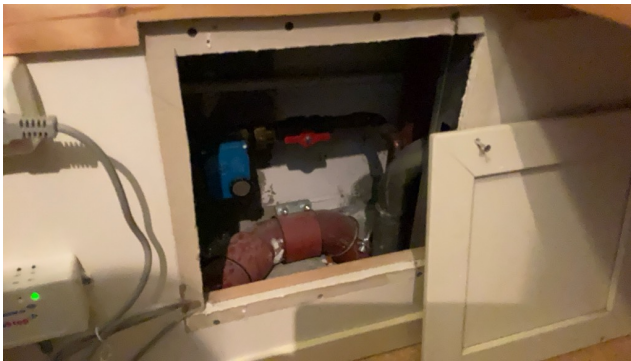
Stoppekran i bod ved kjøkken

Stoppekran må merkes.
