Tilstandsrapport

Enebolig

Strandvegen 38 , 7970 KOLVEREID

Befaringsdato: 27.03.2026

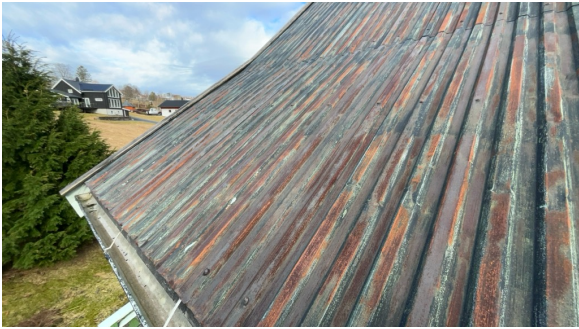
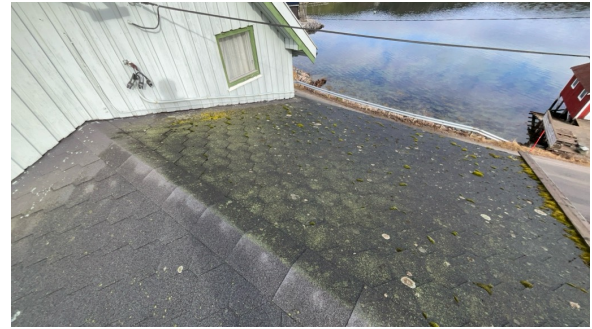
Taktekking

- Mer enn halvparten av forventet brukstid er passert på taktekingen.
- Mer enn halvparten av forventet brukstid er passert på undertak.
- Det er avvik:

Takplatene har noe slitasje og rustangrep.

Pappshingelen har noe mosegroing.

Takplatene bør overflatebehandles og eventuelle rustangrep utbedres for å forhindre videre korrosjon og lekkasjer.

Mose på pappshingelen bør fjernes for å redusere fuktbelastning og forlenge levetiden på tekkingen.

Dersom tiltak ikke gjennomføres, øker risikoen for vanninntrenging og skader på underliggende konstruksjoner.

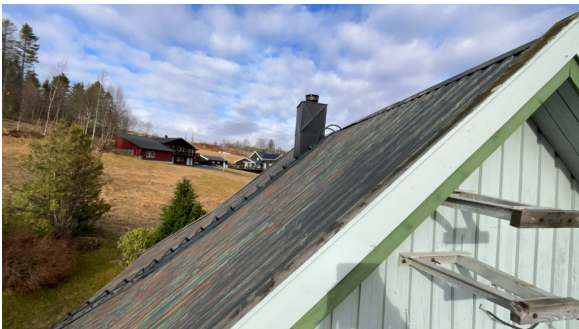
Nedløp og beslag

- Det mangler snøfangere på hele eller deler av taket, men det var ikke krav om dette på byggemeldingstidspunktet.
- Det mangler snøfangere på hele eller deler av taket, noe som var krav på byggemeldingstidspunktet.
- Mer enn halvparten av forventet brukstid er passert på renner/nedløp/beslag.

Snøfangere bør monteres for å redusere risikoen for person- og materielle skader som følge av snø- og isras fra taket.

Renner, nedløp og beslag bør vurderes for utskifting eller vedlikehold, da mer enn halvparten av forventet brukstid er passert, noe som øker risikoen for lekkasjer og følgeskader på bygningen.

Kostnadsestimat: 20 000 - 100 000

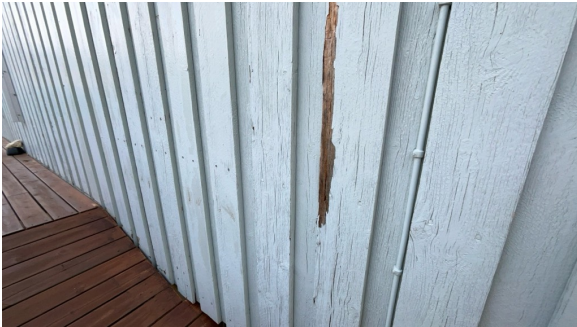
Veggkonstruksjon

- Det er ingen eller liten lufting i nedre kant av kledning mot grunnmur.
- Det er påvist spredte råteskader i bordkledningen.

Kledning mot vest er noe slitt og det finnes små råteskader.

- Råteskadet trekledning må skiftes ut.
- Det bør foretas tiltak for å bedre lufting av kledningen.

Det bør etableres tilstrekkelig lufting i nedre kant av kledningen mot grunnmur for å hindre oppfukning og råteskader.

Råteskadet kledning bør skiftes ut for å unngå videre forringelse av fasaden og redusert beskyttelse mot fuktinntrengning i veggkonstruksjonen.

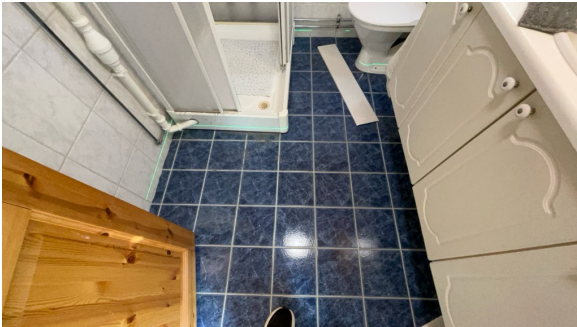
Sluk, membran og tettesjikt

Begrenset mulighet for inspeksjon og rengjøring av sluk, samt ukjent utførelse og alder på membran, medfører økt risiko for lekkasjer og fuktskader i omkringliggende konstruksjoner.

Oppgradering eller utskifting av sluk og membran bør vurderes for å redusere risikoen for fremtidige skader.

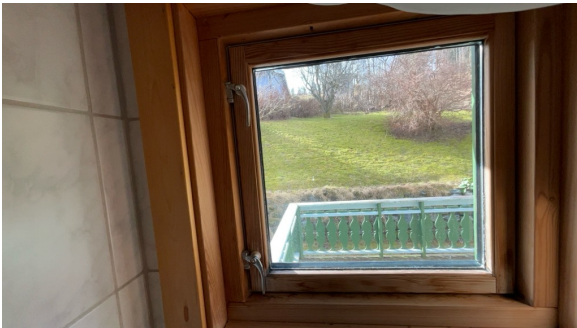
Tilleggende konstruksjoner våtrom

Hulltaking er foretatt uten å påvise unormale forhold. Hulltaking er foretatt i gang. Fuktkvotemåling (vekt%) i konstruksjonen ble målt til under 6, som er det laveste verdien ved bruk av Protimeter MMS3
