# Tilstandsrapport

Boligbygg med flere boenheter

Sunndalsvegen 1082, 7340 OPPDAL

# gnr. 193, bnr. 37

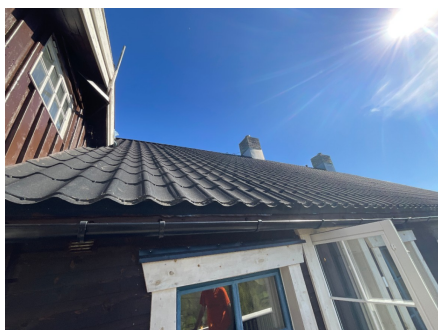
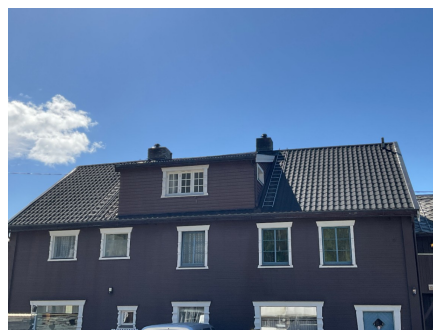
Forventet brukstid er passert på taktekingen og undertaket på tilbygg. Ved en visuell kontroll fra bakkenivå ble det registrert slitasje på taktekingen. Det bemerkes at eternit inneholder asbest og må ved fjerning håndteres deretter. Det ble ikke registrert tegn til lekkasjer ved kontroll av innvendig tilgjengelige skråhimlinger. Det bemerkes stedvis råte i vindskibord på tilbygget del.

Med tanke på alder på takteking og undertak må utskifting påregnes. Da også vindskibord og beslag.

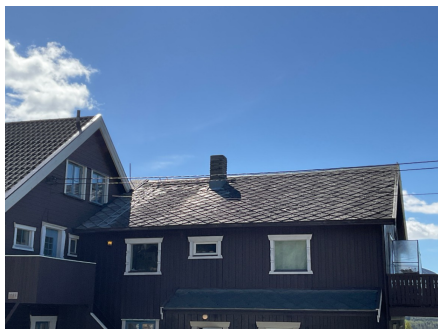
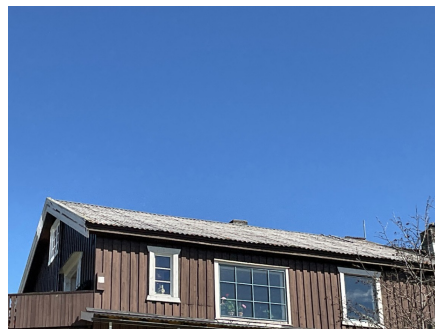
## TG 2 Takteking - Over hovedinngang

Taktekingen ble utskiftet i 2024 etter en lekkasje. Undertaket er ikke skiftet.

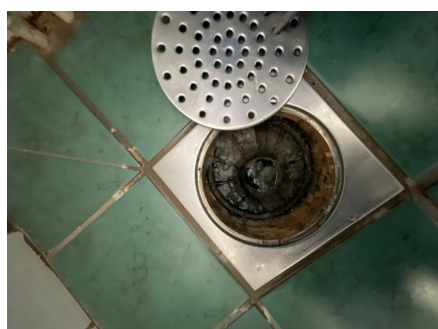
## 1.ETASJE > BAD LEILIGHET VESTRE

Det registreres svertesopp/ misfarging i flisfuger i dusjsone. Ut over dette ble det ikke registrert synlige skader på vegger eller i tak.

Det registreres sprekk i en gulvflis samt bom i enkelte fliser. Det bemerkes også misfarging i flisfuger og silikonfuger.

Installering av tett dusjkabinett anbefales.

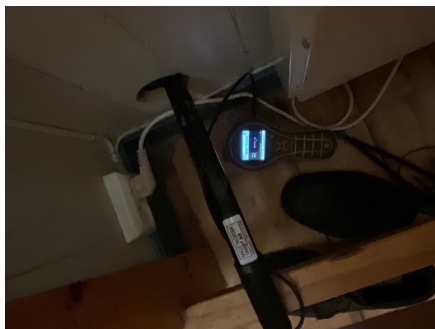
## 2.ETASJE > BAD HOVEDLEILIGHET

Det ble målt ca 12mm fall fra gulv ved dør og frem til topp slukrist. Dette er mindre enn kravet på minimum 25mm mellom topp slukrist og høyeste punkt synlig membran ved dørterskel. Ved en eventuell lekkasje fra servant er det en mulighet for at lekkasjevann kan avrenne tilstøtende rom og føre til skade.

Sluket er et soilsluk av eldre dato med ukjent tetting rundt sluket. Eldre soilsluk har ikke orginal klemtring, med fare for fukt i konstruksjonen. Det bemerkes også at tetting rundt røroppstikk er mangelfull.

- Uten tilfredsstillende klemring er det vanskelig å sikre en vanntett overgang mellom smøremembranen og sluket. Dette øker risikoen for at vann kan sive ned langs sidene av sluket og forårsake fuktskader i gulvkonstruksjonen og omkringliggende område.

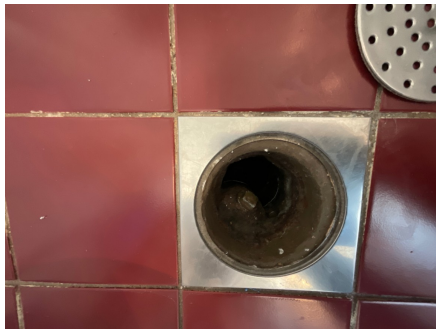
## 2.ETASJE > BAD HOVEDLEILIGHET

Utstyr fremstår med normal funksjon men det bemerkes alder. Det bemerkes en liten skade i servant.

Elektrisk avtrekksvifte bør monteres for å lukke avviket.
