Sunndalsvegen 1082 og 1083, 7340 OPPDAL

**Boligbygg med flere boenheter**

- Boligbygg med flere boenheter
- Sunndalsvegen 1082, 7340 OPPDAL
- OPPDAL kommune
- gnr. 193, bnr. 37

Befaringsdato: 19.05.2025    Rapportdato: 20.05.2025    Oppdragsnr.: 11741-1578    Referansenummer: JR4964  
Autorisert foretak: Midt Norsk Takst AS    Sertifisert Takstingeniør: Tor Gunnar Uv    Vår ref:

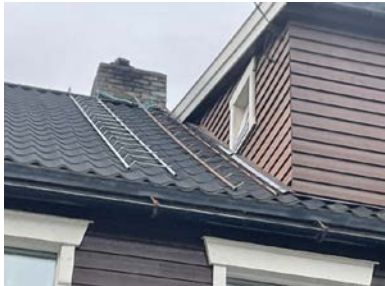
Det er ikke montert snøfangere, samt også manglende takrenne ved inngang til leiligheter og på takside mot sør på tilbygg. Enkelte taknedløp har frostspreng. Det registreres at takbeslag ved piper har slitasje og usikker tetting. Takstigenes er bøylestiger og er festet med tau til pipe, eier opplyser at enkelte av stigenes er festet til møneås, men dette er ikke tilstrekkelig i forhold til krav. Det er ikke montert takstige for pipe i tilbygg. Det bemerkes stedvis kort avstand mellom panel og takteking i overgangen mellom eldste del og tilbygg, med fare for sen uttørking og råte. Det er manglende takrenner og beslag ved tilbygget kjellerdel og i forbindelse med enkelte terrasser.

Det anbefales utskifting av taknedløp med frostspreng samt montering av snøfangere. Det må monteres godkjente takstiger opp til pipene. Det anbefales også etablering av heldekkende beslag ved alle piper samt utskifting av takrenner med rust, og etablering av beslag der dette mangler ved terrasser/verandaer etc. Ved utskifting av takteking på tilbygget del må det etableres nye beslag.

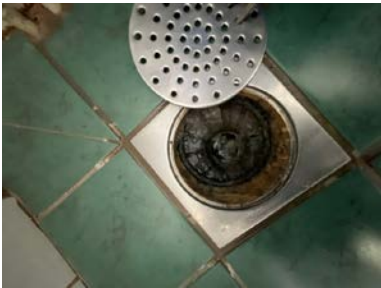
## 1.ETASJE > BAD LEILIGHET VESTRE

- Løsningen/utførelsen rundt rørgjennomføringer gir fare for fukt inn i konstruksjoner.
- Overvåk tilstanden jevnlig. For å få tilstandsgrad 0 eller 1 må tettesjiktet skiftes ut, men tidspunktet for når dette er nødvendig er vanskelig å si noe om.

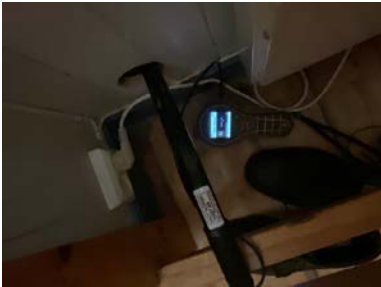
## 2.ETASJE > BAD HOVEDLEILIGHET

- Uten tilfredsstillende klemring er det vanskelig å sikre en vanntett overgang mellom smøremembranen og sluket. Dette øker risikoen for at vann kan sive ned langs sidene av sluket og forårsake fuktskader i gulvkonstruksjonen og omkringliggende område.

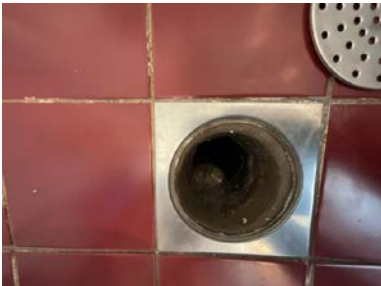
## 2.ETASJE > BAD HOVEDLEILIGHET

Det må påregnes etablering av fuktsikring ved dørterskel for at vannsikkerheten skal være ivarettatt. Estimert kostnad gjelder lokal utbedring ved dørterskel.

Kostnadsestimat: 10 000 - 50 000
