# Heigreveien 120 4412 SANDNES

## Tilstandsrapport Eierskifte

Boligtype: Enebolig

Byggeår: 1965

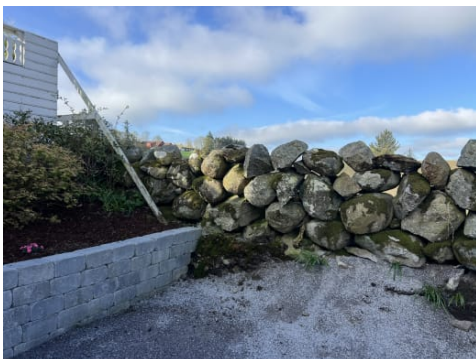
## 6.4 Støttemur

| <p>Det registreres skjevhet/ retningsavvik i steingjerde av naturstein i gårdsrommet, som ikke er unormalt i forstøtningsmuren av den type. Steiner ligger tilsynelatende noe løst og er ikke sikret, kan løsner ved berøring.</p> | |

Tiltak til sikring/avstivning av støttemurer anbefales.

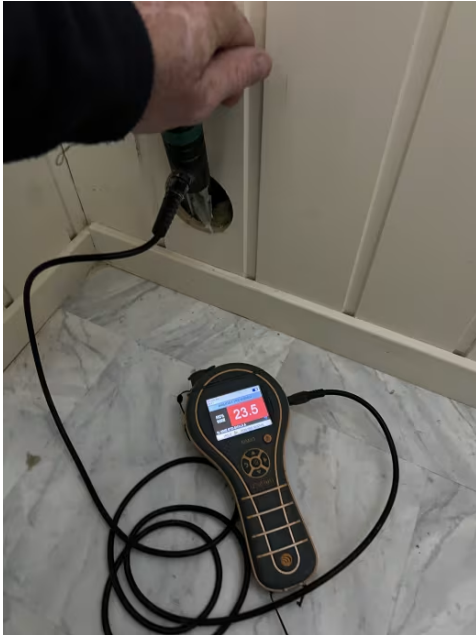
## 6.5 Rom under terreng

Det registreres mineralutslag (salt/kalkutsalg) i overflater som er et symptom på fuktvandring gjennom grunnmur.

Ved måling av relativ fuktighet i hulrom ved hulltaking i kontor måles de et fuktnnhold som er over faregrensen for utvikling av skader.

Noe kalk/saltutslag på grunnmuren og gulv i kjelleren, der denne er synlig, dette tyder på at muren transporterer noe fukt.

Påforede yttervegger og oppforede gulv i kjeller kan være en risikokonstruksjon, fukt kan skyldes kondens, at grunnmuren transporterer fukt eller svikt i utvendig fuktbeskyttelse/drenering.

Fundamenter og kjellergulv er med bakgrunn i byggeår og byggemetode på oppføringstidspunktet antatt etablert direkte mot grunnmasser uten grunnmursplast. Det vil derfor være påregnelig at kjellergulv og grunnmur trekker fukt.

Ytterligere undersøkelser av konstruksjoner for kartlegging av skadeomfang og årsak anbefales. Fuktsikringstiltak må påregnes.

En eventuell oppbygging anbefales ikke før skadeårsak er kjent og utbedret.

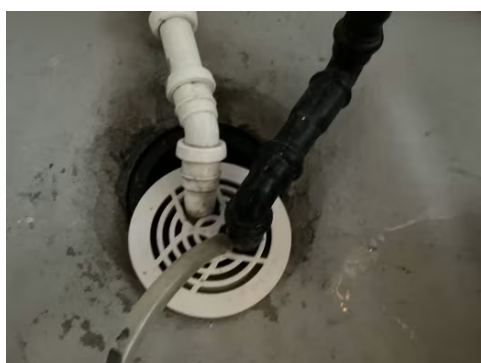
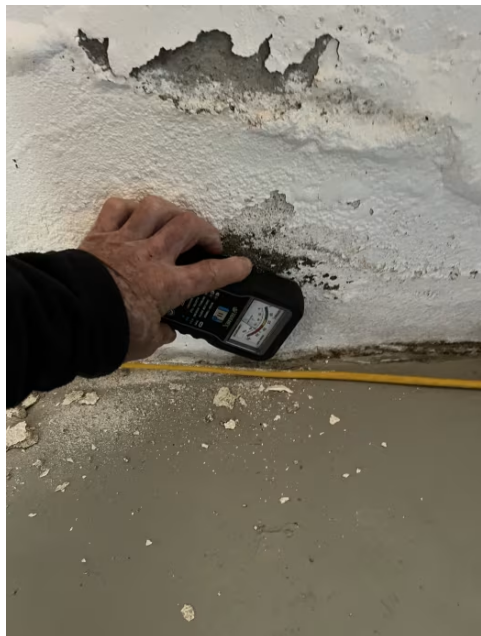
## 6.25 Våtrom: Bad/vaskerom kjeller

Det er behov for totalrenovering av våtrommet!

Kalk og saltutslag gulv og vegg, det registreres fukt i grunnmuren.

Mangelfull avluftning, kun naturlig ved klaffeventil/vindu.

Det er foretatt fuktmåling / fuktsøk i overflater på våtrommet. Undersøkelsen viser tegn til fukt.

Badet fremstår som utett og må totalrenoveres.

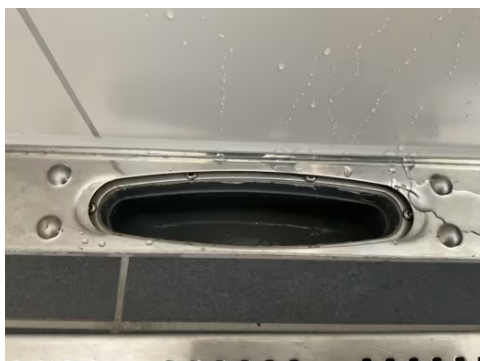
## 6.26 Våtrom: Bad 1.etasje

Undersøkelsen viser ingen tegn til fukt i konstruksjonen.

Måleresultatet viser 3 streker, dvs. ikke målbar fukt. 8 vekt% er laveste verdi instrumentet kan måle.

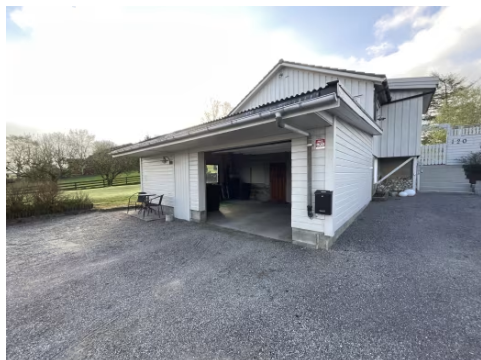
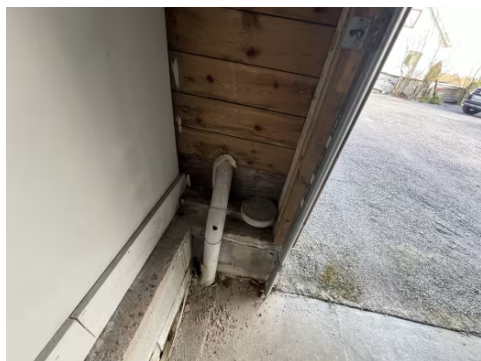
## 6.27 Øvrig: Garasje

- Kalk saltutslag grunnmur
  - Riss/sprekk i gulv
  - Fall inn mot garasje og mot boligens grunnmur.
  - Vannmerker bindingsverk mot port ved taknedløp, hakk i bend.
  - Vannmerker i sutak overgang takkonstruksjon inn mot bolig, skyldes antatt tidligere forhold.
- Det er etablert sluk i garasje men ikke tilstrekkelig fall mot sluk.
