# Tilstandsrapport

Tomannsbolig

Guldbergaunet 8 , 7716 STEINKJER

Befaringsdato: 12.12.2025

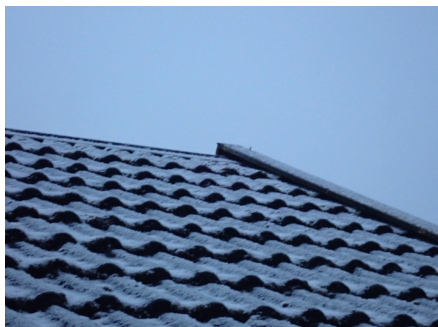
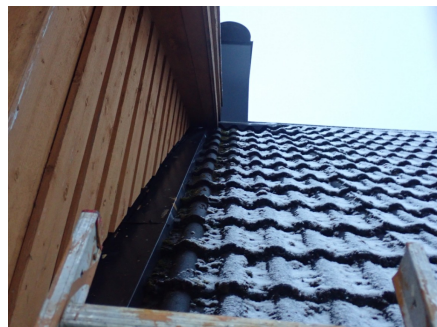
## Nedløp og beslag

- Det mangler snøfangere på hele eller deler av taket, noe som var krav på byggemeldingstidspunktet.
- Det mangler tilfredsstillende adkomst til pipe for feier.
- Mer enn halvparten av forventet brukstid er passert på renner/nedløp/beslag.
- Det er rust på innfestingen av takrenner/nedløp.

En del malingsavflassing og rust på takrenner og kroker samt nedløpsrør.

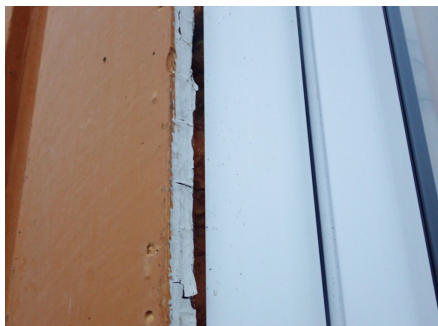
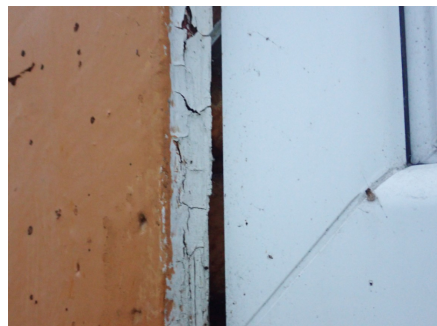
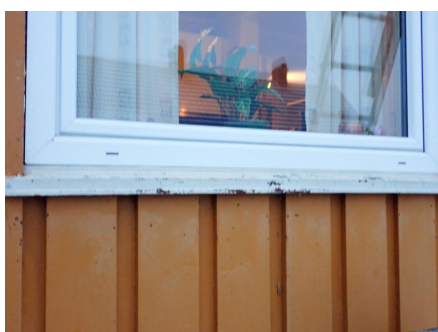
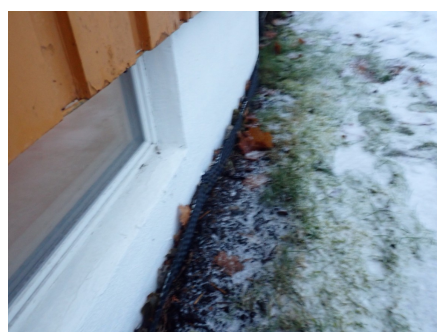
## TG 2 Vinduer - 2

- Karmene i vinduer er slitte og det er sprekker i treverket.

Innvendig utførelse av innvendig dampsperre og tettesjikt er ikke kontrollert, ved visuell kontroll er det ikke synlig fuktmerker på innsiden.

Anbefaler en utvendig oppgradering av pakninger og jevnlig vedlikehold iht FDV dokumentasjon.

I perioder med vedvarende snø på taket og lave utetemperaturer krever dette at vinduene holdes fri for snø og is, dette for å unngå snøsmelting, isdannelser og vannlekkasjer.

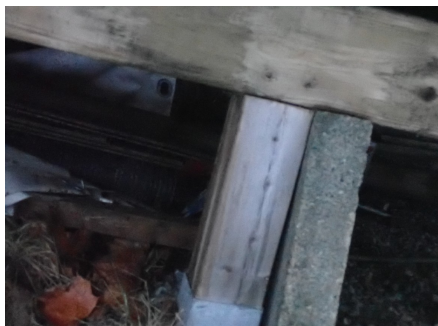
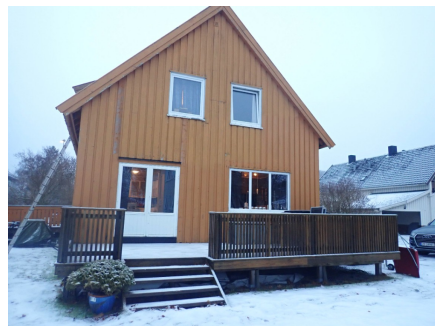
## TG 2 Balkonger, terrasser og rom under balkonger - 2

Fundamentering av balkong med jordspyd kan medføre planavvik og ujevnheter i balkongdekket, med risiko for redusert funksjonalitet og estetisk kvalitet.

Det må påregnes oppretting av balkong.

Rekkverkshøyden må oppgraderes for å lukke avviket på rekkverket.

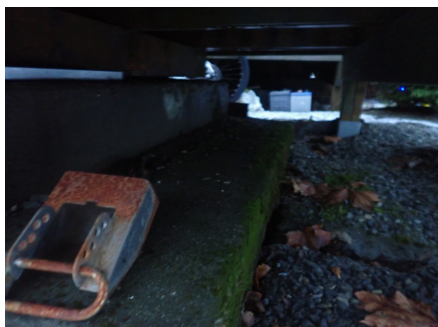
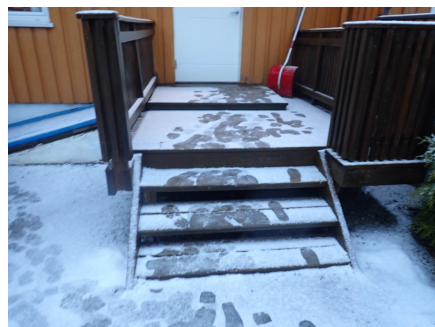
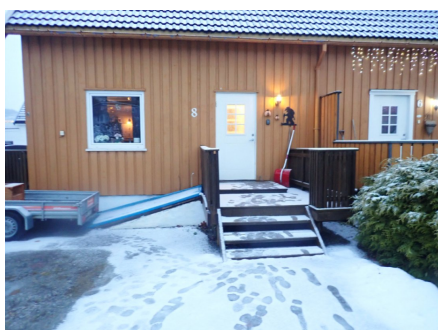
## TG 3 Utvendige trapper

Fundamentering av trapp med jordspyd har medført planavvik og ujevnheter i trappetrinn, trapp har redusert funksjonalitet og estetisk kvalitet. Tiltaket påvirker levetid og vedlikeholdsbehov.

- Rekkverk må monteres for å lukke avviket.
- De påviste skader må utbedres.

Konstruksjonen til trapp har skjevheter som må rettes opp for å lukke avviket.

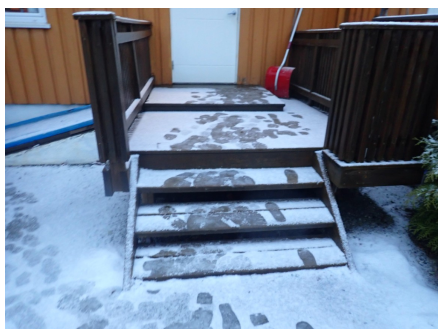
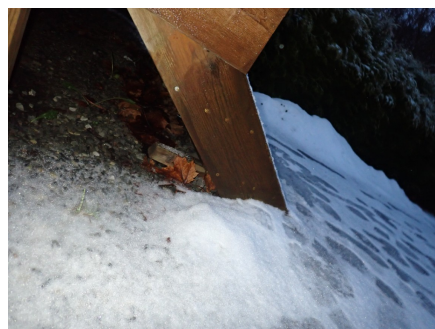
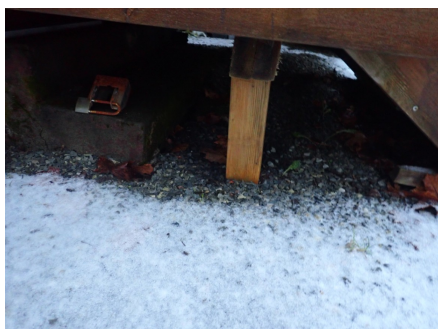
## Utvendige trapper - 2

- Det er ikke montert rekkverk.
- Det er avvik:

Fundamentering av trapp med jordspyd kan medføre planavvik og ujevnheter i trappetrinn, med risiko for redusert funksjonalitet og estetisk kvalitet.

- Tiltak:
- Rekkverk må monteres for å lukke avviket.

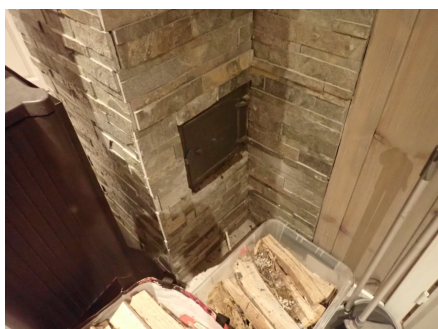
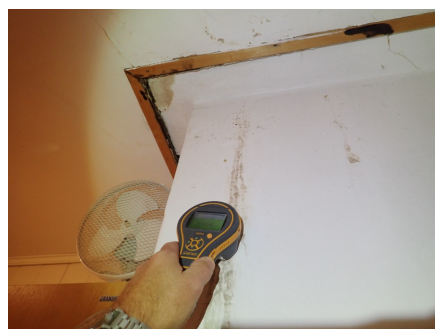
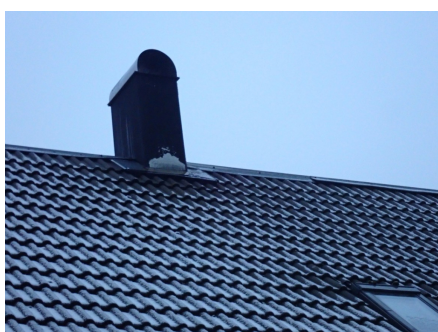
## Rom Under Terreng

Gulvet er av betong og har laminat. Veggene har betong/mur og panel. Hulltaking er foretatt og det er påvist avvik i konstruksjonen. Hulltaking er foretatt ved/i Kjellerstue . Fuktkvotemåling (vekt%) i konstruksjonen ble målt til 18.

- Det er gjennom hulltaking påvist høyt fuktnivå inne i trekonstruksjonen i hulltakingen, men ikke påvist fuktskader i dette området. Høy luftfuktighet kan over tid føre til muggvekst eller sverting av materialer. Samtidig kan materialer og konstruksjoner bli ødelagt.
- Det er påvist indikasjoner på noe fuktgjennomtrenging i kjellergulv.
- Det er påvist indikasjoner på noe fuktgjennomtrenging inn i kjellermur.
- Det er påvist synlige fukt/råteskader i treverk i underetg./kjeller, hulltaking er derfor ikke nødvendig
- Kjeller har begrenset ventilering/luftgjennomstrømming.

Synlig saltutslag og forhøyet fuktverdier målt med kapasitiv fuktmåler i fritt eksponert murvegger og murgulv.

Synlig organisk vekst på forlist og laminatgulv og synlig fuktsvelling på laminatgulv mot nord/øst.

- Andre tiltak:
- Det påviste fuktnivå gir grunn til å overvåke konstruksjonen jevnlig for å se utvikling over tid, og eventuelt foreta tiltak for å unngå fuktskader.
- Det må foretas tiltak for å utbedre årsak til fukt-/råteskadene samt utbedre råteskadene

Oppgradering av fuktskadet laminatgulv må påregnes.

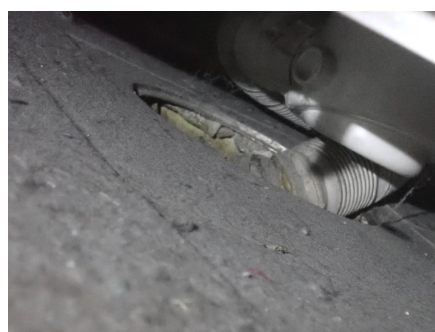
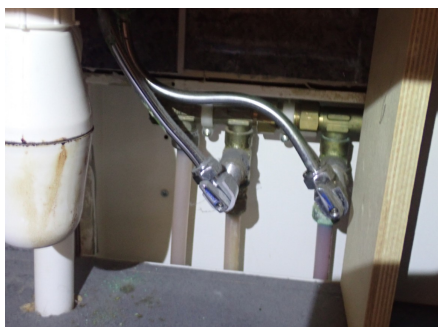
## 2. ETASJE > BAD

Det er ikke noen synlig løsning som viser eventuelt lekkasjevann fra innebygget sisterner.

Skade på vannrør til dusjhode.

Anbefaler og gjøre nærmere undersøkelser angående fuktskjold på bunnplate under servant på baderomsinnredning.
