Tilstandsrapport

📍 Husebybakken 1 A, 0379 OSLO

Befaringsdato: 26.09.2024

Oppdragsnr.: 22030-24197

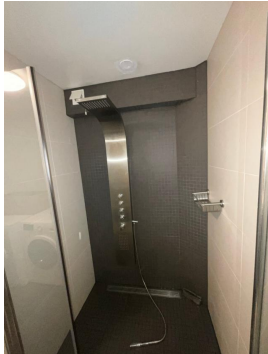
UNDERETASJE > BAD

TG 2 Overflater vegger og himling

- Det er vindu/dør med ikke fuktbestandige materialer i våtsonen (ved vask, dusj, badekar, osv.), løsningen eller byggematerialet er uegnet

- Uegnede materialer må fuktbeskyttes/utskiftes.

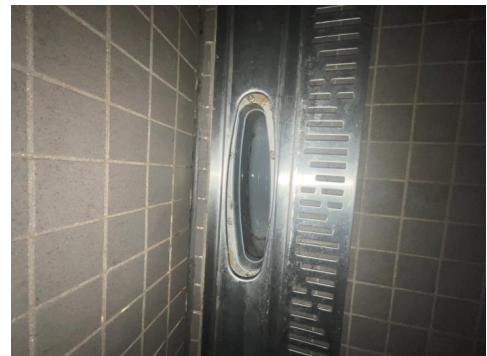
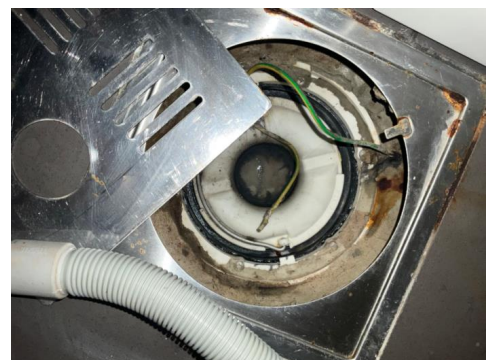
Det påpekes ujevnt fall utenfor dusjsonen. Som et resultat av dette kan det være at evt lekkasjevann vil renne mot dørterskel.

For å lukke avviket må dokumentasjon fremlegges

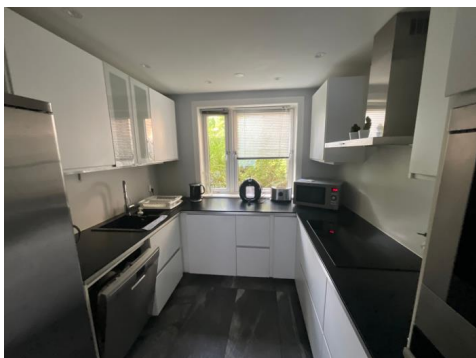
1. ETASJE > KJØKKEN

TG 2 Avtrekk

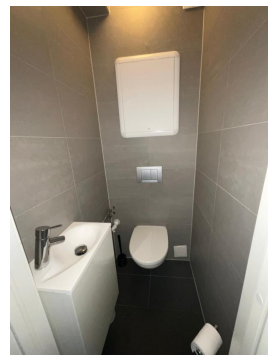
- Det er ikke påvist tilfredsstillende løsning for å synliggjøre lekkasje fra innebygget sisterner.
- Toalettrom har kun naturlig avtrekk fra rommet, NS 3600 krever mekanisk avtrekk for å kunne gi TG 0/1.
- Toalettrom mangler tilluftsventilering, f.eks. spalte/ventil ved dør.

- Mekanisk avtrekk bør etableres på toalettrom.
- Det må foretas tiltak for å lukke avviket.
- Det bør etableres tilfredsstillende tilluft til toalettrom, f.eks. luftespalte ved dør e.l.

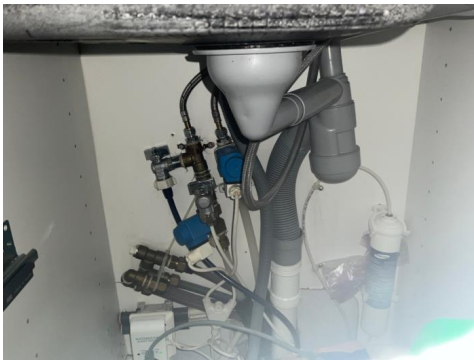
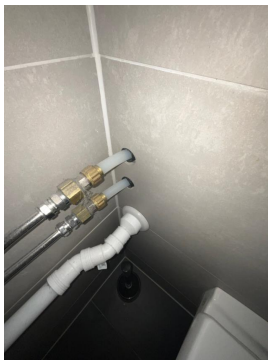
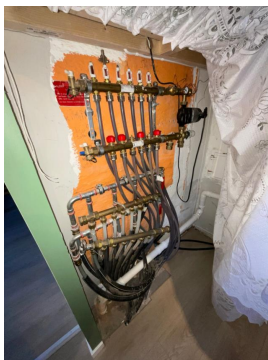
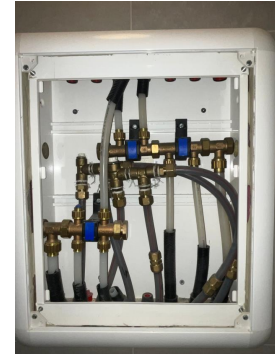
TG 2 Vannledninger

Det er ikke monter lekkasjevarsler med vannstoppventil på kjøkken i underetasjen. Kravet kom i 2010 og gjelder også ved rehabilitering av eldre boliger. Kravet gjelder for rom som har vanninstallasjoner, men mangler sluk eller vanntett gulv.

Rørstokk i underetasjen (på kjøkken) er plassert i rom uten sluk og uten lekkasjevarsler.
Takstmann har ikke inngående kjennskap til dette røropplegget, og det anbefales derfor ytterligere undersøkelser for å sikre at det ikke foreligger feil eller mangler. Basert på en visuell inspeksjon kan det være forhold som krever utbedring, men en grundigere vurdering av en rørlegger eller fagkyndig er nødvendig for å avdekke eventuelle skjulte problemer.

Det anbefales at rørstokken plasseres i et lukket og ventilert skap, for å beskytte rørsystemet og samtidig sikre enkel tilgang ved behov for vedlikehold. Skapet bør være utstyrt med et tett og vanntett tettesjikt rundt, i henhold til gjeldende byggeforskrifter. Dette for å unngå fuktskader og lekkasjer som kan medføre alvorlige følgeskader på bygningsmassen. Det er også viktig at alle rørtilkoblinger, ventiler og skjøter er lett tilgjengelige for inspeksjon og vedlikehold, samtidig som riktig sikring av røropplegget mot lekkasje implementeres.

Det kan anbefales å konsultere med en autorisert rørlegger for å sikre at alle krav og forskrifter blir overholdt, samt for å få en vurdering av eventuelle oppgraderingsbehov.

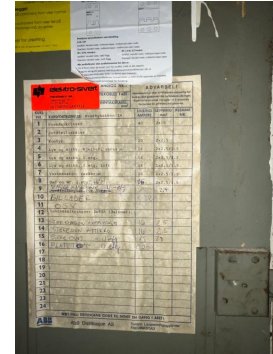
TG 3 **Branntekniske forhold**
