# Tilstandsrapport

Kjedehus

Ullersmovegen 13 H, 2040 KLØFTA

# gnr. 29, bnr. 451

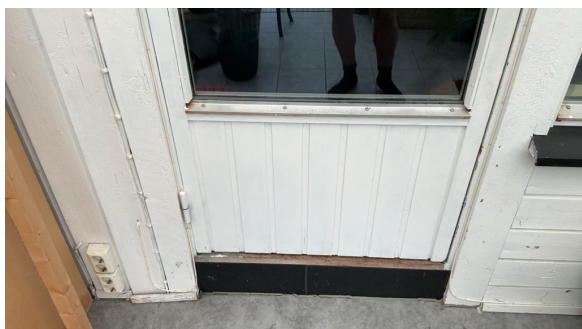
## TG 2 Balkonger, terrasser og rom under balkonger

Vinterhage med utgang fra stue:

- Det er avvik:

Lokale utbedringer må påregnes.
