# Tilstandsrapport

Enebolig

Garlivegen 63, 2900 FAGERNES

Rapportdato: 24.09.2024

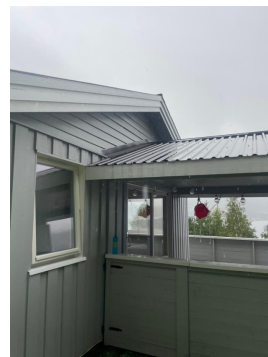
Det er registrert ufaglig løsning på beslag mellom vegg/tak.  
Det ble registrert lekkasje rundt pipe.

Ufaglig beslagsløsning ved vegg/tak

- Overvåk tilstanden jevnlig. For å få tilstandsgrad 0 eller 1 må tekkingen skiftes ut, men tidspunktet for når dette er nødvendig er vanskelig å si noe om.
- Utettheter i utvendige beslag må utbedres.

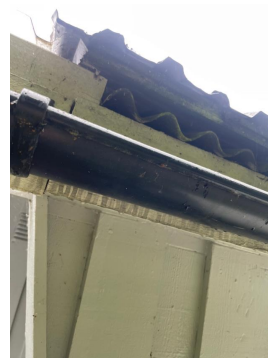
- Mer enn halvparten av forventet brukstid er passert på taktekkingen.
- Mer enn halvparten av forventet brukstid er passert på undertak.
- Det er påvist andre avvik:
- Utvendige beslag har utettheter.

Synlig bølgeeternitt under takteking.

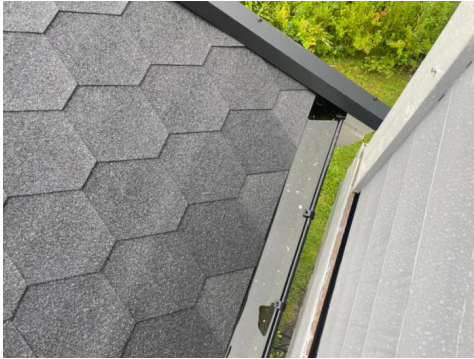
Det er registrert frostsprengte nedløp.  
Det er registrert tette kummer på tilbygg/inngangsparti.  
Stedvis noe deformasjoner på takrenner.

Tett kum

Frostsprengte nedløp må holdes under oppsikt og tiltak må vurderes om tilstanden forverres.  
Lokal utbedring og rensk av takrenner.

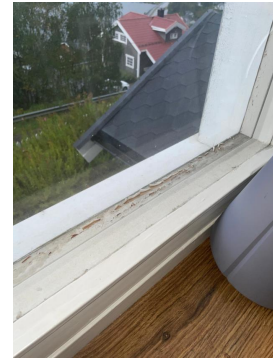
Oppsprukket maling

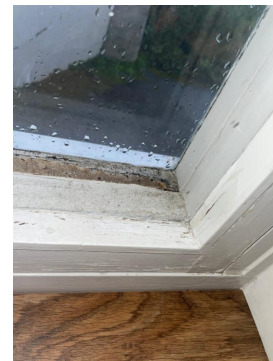
- Det er påvist tegn på innvendig kondensering av enkelte vindusglass.
- Karmene i vinduer er slitte og det er sprekker i trevirket.

Synlige tegn til muggsopp/fukt.

- Det bør gjøres tiltak for å bedre ventilering av rommet.
- Det må påregnes noe vedlikehold og at enkelte vinduer må skiftes ut.

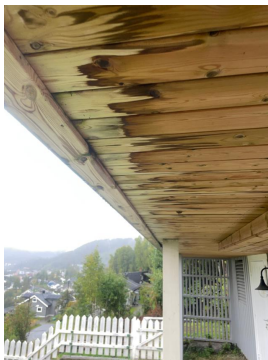
Ufaglig løsning med knotteplast som tettesjikt.  
Synlig fuktmerker i trepanel/underside veranda og i nedre del på enkelte rekkverkssøyler på veranda.

Fuktmerker i trepanel/himling,

- Lokal utbedring/utskiftning bør utføres.
- Tekkingen må skiftes/utbedres.
- Det er ikke krav om utbedring av rekkverkshøyde opp til dagens forskriftskrav.
- Andre tiltak:

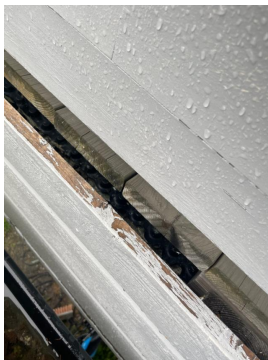
Synlig knotteplast og oppsprukket maling.

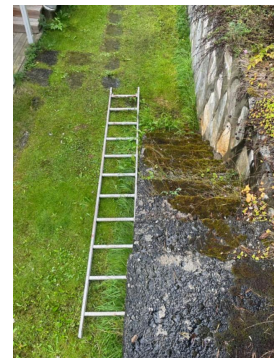
- Det er ikke montert rekkverk.
- Rekkverkshøyder er under dagens forskriftskrav til rekkverk i trapper.
- Betongtrapp har mindre sprekker/skader
- Konstruksjonene har skjevheter.

Betongtrapp mangler rekkverk.

- Rekkverkshøyde må endres for å tilfredsstille krav på byggemeldingstidspunktet.
- Rekkverk må monteres for å lukke avviket.
- Rekkverket er såpass lavt at det på grunn av sikkerhetsmessige forhold anbefales økning av høyde.

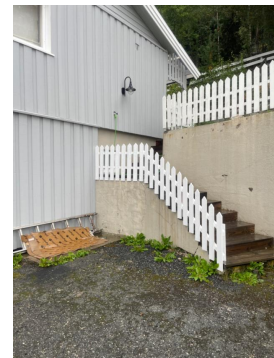
Rekkverk er for lavt.

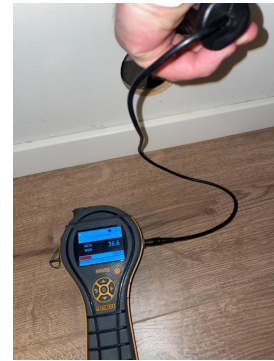
- Det er gjennom hulltaking påvist høyt fuktnivå inne i trekonstruksjonen i hulltakingen, men ikke påvist fuktskader i dette området. Høy luftfuktighet kan over tid føre til muggvekst eller sverting av materialer. Samtidig kan materialer og konstruksjoner bli ødelagt.

Fuktmåling i bod.

- Det påviste fuktnivå gir grunn til å overvåke konstruksjonen jevnlig for å se utvikling over tid, og eventuelt foreta tiltak for å unngå fuktskader.

Det bør gjøres nærmere undersøkelser.

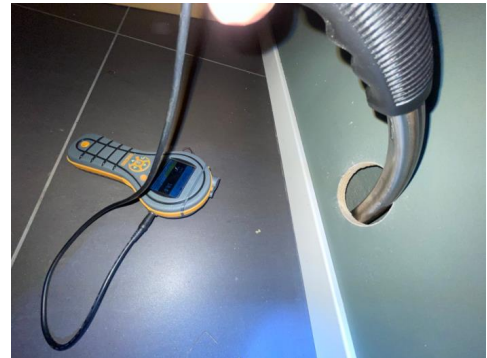
Fuktmåling under trapp

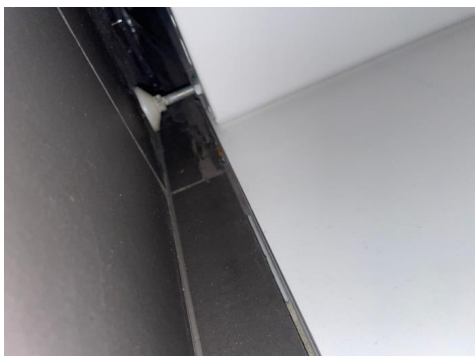
Avvik i fuger mellom sokkelflis og alulist

- Uegnede materialer må fuktbeskyttes/utskiftes.
- Det må foretas lokal utbedring.

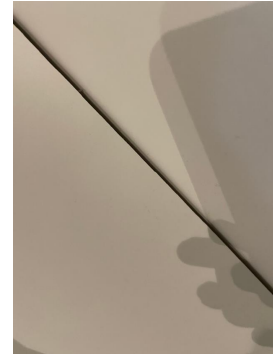
Glippe mellom plater

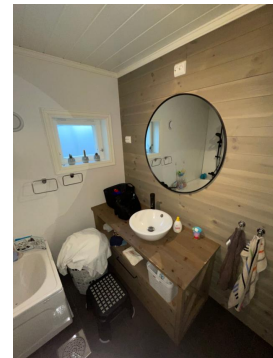
Trepanel i våtzone

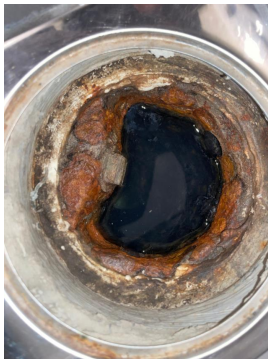
- Det er påvist mangelfull/feil utførelse rundt rørgjennomføringer e.l. som gir fare for fukt i konstruksjonen i våtzone.
- Det er rundt sluk påvist en ikke-fagmessig utførelse av membran/tettesjikt/klemring.
- Membran i kombinasjon med gammelt sluk uten klemring. Membran er smurt ned på sluk.

Sluk i gulv

- Sluket må sjekkes og rengjøres jevnlig.
- Installasjon av tett dusjkabinett anbefales.
- Overvåk konstruksjonen jevnlig. For å få tilstandsgrad 0 eller 1 må løsningen utbedres, men tidspunktet for når dette er nødvendig er vanskelig å si noe om.

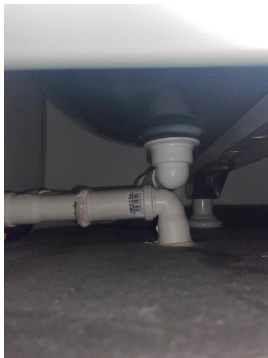
Avløp fra badekar koblet direkte.

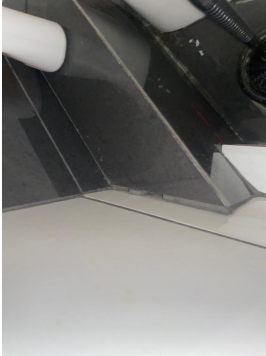
- Det er påvist andre avvik:
- Det er påvist avvik i fuger.

Sprekker i fug/løs flis.

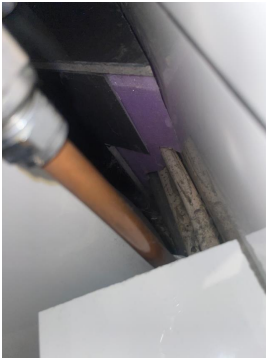
Ufaglig utførelse

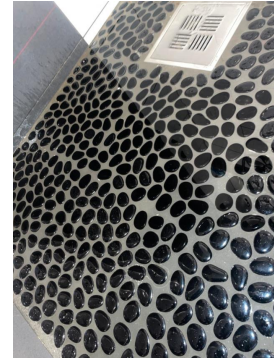
- Det er påvist at høydeforskjell fra topp slukrist til gulv/synlig topp membran ved dørterskel er mindre enn 25 mm.
- Det er påvist at noen fliser har bom (hulrom under).
- Det er påvist avvik i fallforhold til sluk i forhold til krav i forskrift på byggetidspunktet.
- Det er ved vanntest påvist større vannansamlinger, renner ikke mot sluk.

Vann renner ikke til sluk

- Det må foretas utbedring av fallforhold.
- Det må lages avrenningsmulighet inn til dusj/sluk.

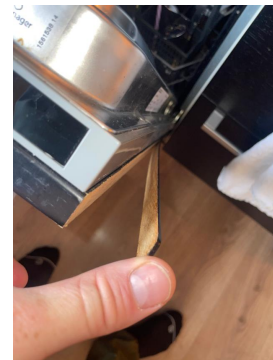
Stedvis hakk/sår i overflater og løse laminatender. Liten skade i hjørne på koke/platetopp.

Eksempel på skade i laminat

Lokal utbedring/vedlikehold.

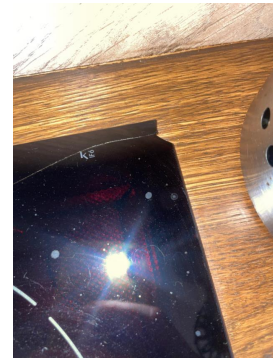
Skade i koketopp.

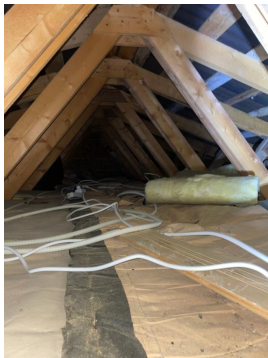
Løse ledninger/kontakt på loft.

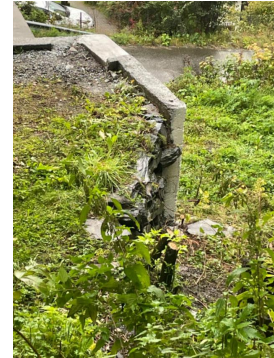
- Det er påvist større sprekker og/eller skjevheter i muren.
- Det mangler rekkverk/annen sikring på forstøtningsmuren(e) ut ifra dagens krav.
- Det er registrert setningsskader/store riss/sprekker.
- Forstøtningsmuren(e) er skjev(e) som følge av setningsskader.
- Rekkverket er for lavt i forhold til dagens krav til rekkverkshøyder.

Skjevheter i støttemur, manglende rekkverk

- Rekkverkshøyde må endres for å tilfredsstille krav på byggemeldingstidspunktet.
- Påviste skader må utbedres.
- Rekkverk/annen sikring på forstøtningsmur må settes opp/utbedres.

Støttemurer er vurdert til å være i så dårlig forfatning at det må påregnes renovering/utskiftning/forsterkning og drenering av disse. Ved igangsetting av tiltak med utbedring av støttemurer vil det være naturlig å medta arbeid med ny drenering rundt bolig.

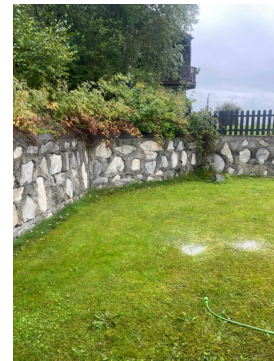
Sprekker i mur mot terreng på øst

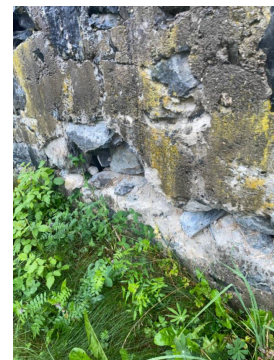
Sprekker og skader i mur langs med veg/ned mot garasje

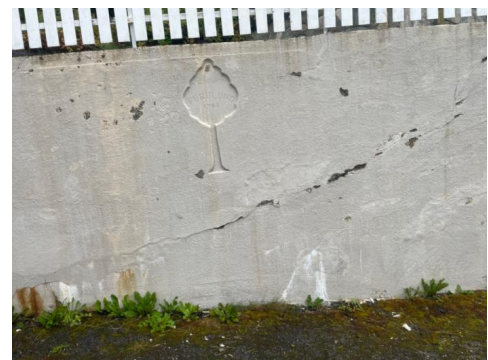
Sprekker i mur ved parkering på sørside.

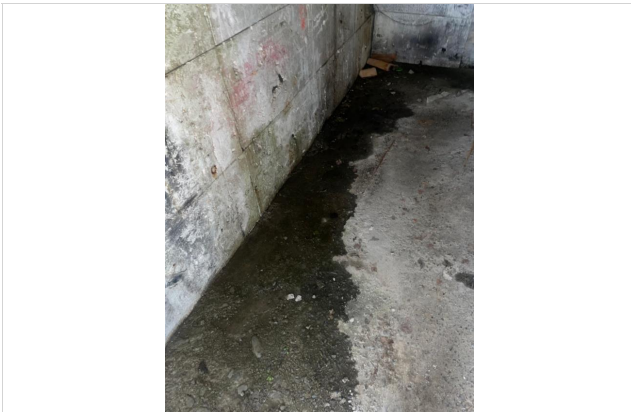
Innvendig er det registrert synlige vannlekkasjer og råteskader i treverk rundt vinduer. Det er montert vippeport i trekonstruksjon i stålrammer.

Bygningen fremstår i dårlig stand, har manglende vedlikehold og er ikke vurdert utover dette. Det må påregnes omfattende utbedringskostnader.

Synlig vanninntrenging.
