# Tilstandsrapport

Boligbygg med flere boenheter

Agmund Bolts vei 25, 0664 OSLO

Befaringsdato: 08.05.2025

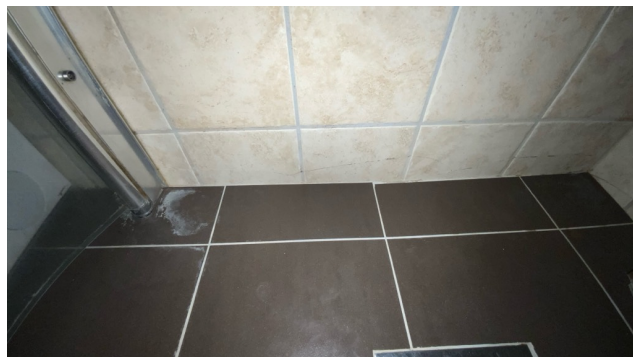
Sprukket veggfliser.

Ingen umiddelbare tiltak ansees som nødvendig, men konstruksjoner bør holdes under jevnlig oppsyn.

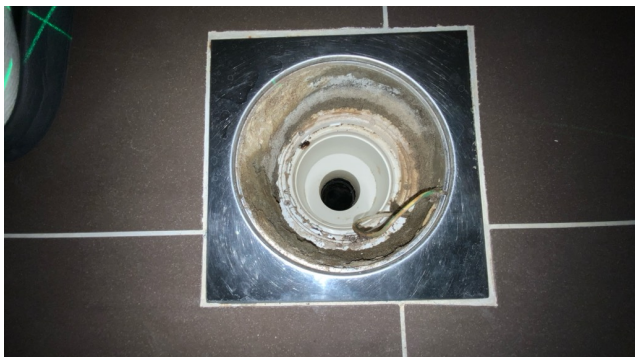
Kontroll av sluk.

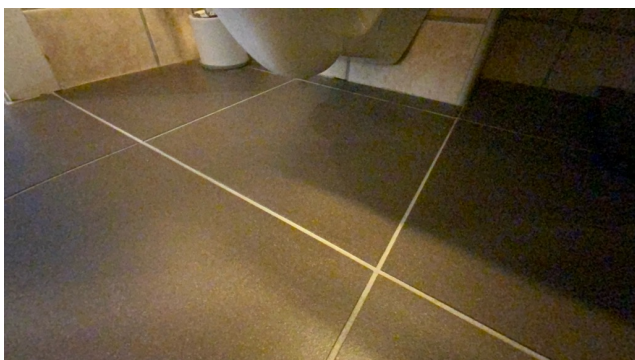
Lekkasjespalte på innebygget sistene bør opparbeides.

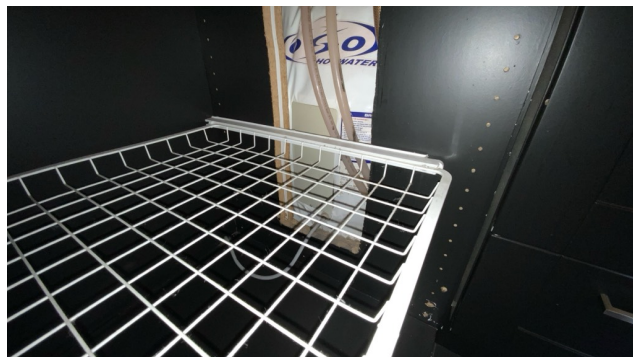
Det er påvist avvik i den elektriske tilkoblingen av varmtvannstanken.

Besiktigelse av bereder.

Det bør etableres fast strømtilkobling med bryter på bereder grunnet branntilfeller i stikkontakt kan oppstå. Bereder er for øvrig normalt fungerende.
