# Tilstandsrapport

Enebolig

Kystveien 116, 8920 SØMNA

Befaringsdato: 30.04.2024

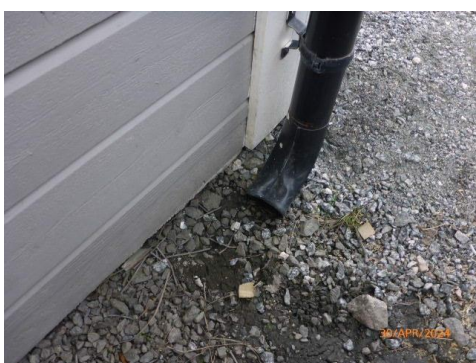
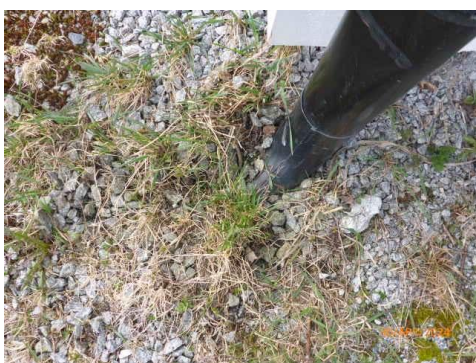
### ! TG 1 Nedløp og beslag

Takrenner, nedløp og beslag i kilrenner er av metall.

- Det bør lages system for bortledning av vann fra taknedløp ved grunnmur.

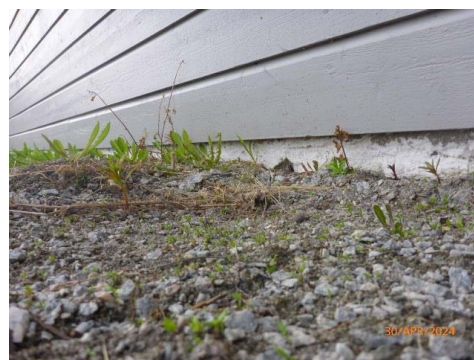
## TG 2 Bordkledning mot terreng.

Veggene har bindingsverkskonstruksjon fra byggeår. Fasade/kledning har liggende bordkledning. Kledning mot terreng/støpt plate.

Unngå jordholdige masser mot vegg/dekke. Utfør regelmessig maling av kledning.

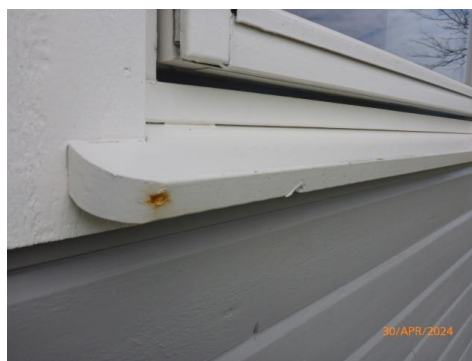
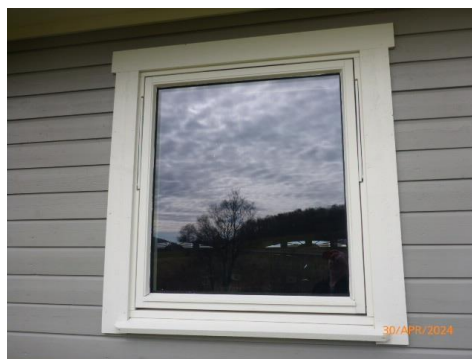
## TG 2 Vinduer

- Det er påvist avvik rundt innsettingsdetaljer.

Hyppigere intervaller med maling er påkrevd.

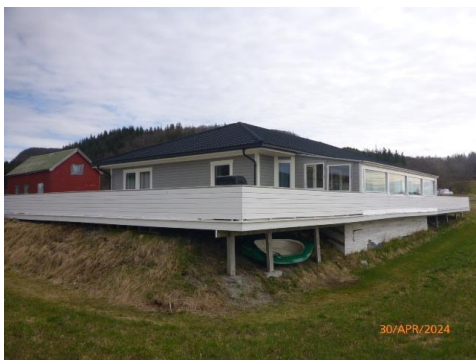
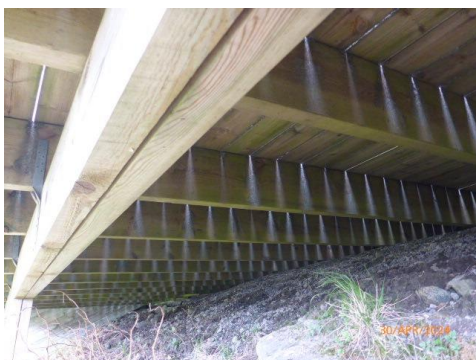
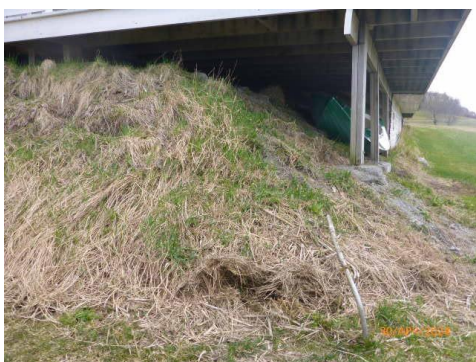
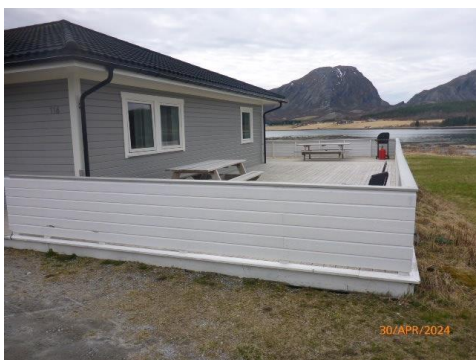
## ! TG 2 Balkonger, terrasser og rom under balkonger

Stor altan og terrasse rundt deler av boligen. Konstruksjonen er oppført i tre. Det er ca. 154 m2 tredekke utenfor hagestuen.

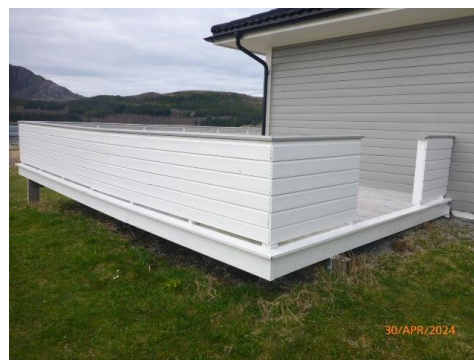
Det er det ikke etablert trinn eller rekkverk.

Det anbefales et trinn mellom dekke og terreng.

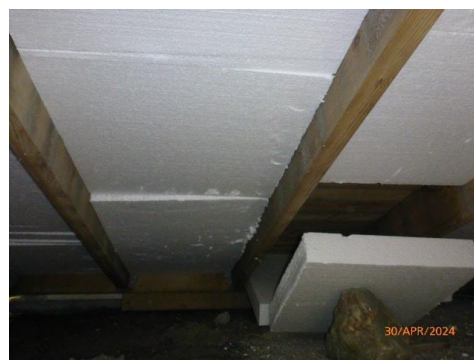
## Andre utvendige forhold

Noen skjevheter. Det er opphengt isopor under dekke, noen løsner. Begrenset adkomst under hagestue ved fundament til Jacuzzi. Taket er lettbygget, ingen gjennomgående stormforankring. Ved spesielle værforhold kan det oppleves trekk og mulig noe fukt. Plastpropper på skruer i taket er løse.

Konstruksjonen holdes under oppsikt.

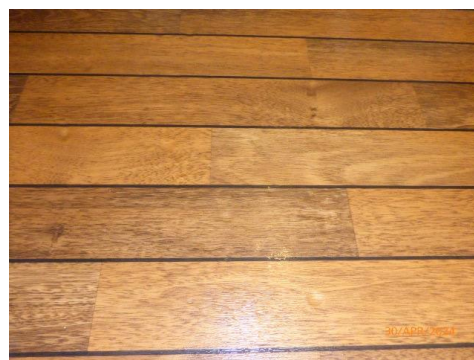
### ! TG 2 Overflater - 2

Belegg stue, listverk garasje og takluker.

Selger monter taklister i garasjen og listverk rundt taklukene før salg.

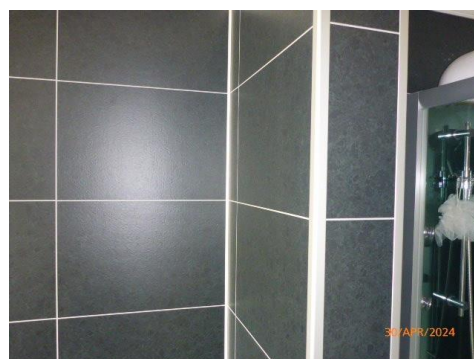
- Det er vindu/dør med ikke fuktbestandige materialer i våtsonen (ved vask, dusj, badekar, osv.), løsningen eller byggematerialet er uegnet

Fuge mellom plater og sokkellist. Unngå vannsøl i vinduer.

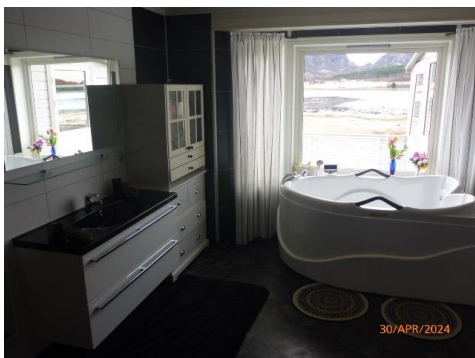
### TG 2 Sanitærutstyr og innredning

- Det er ikke påvist tilfredsstillende løsning for å synliggjøre lekkasje fra innebygget sistene.

Ingen umiddelbare tiltak.

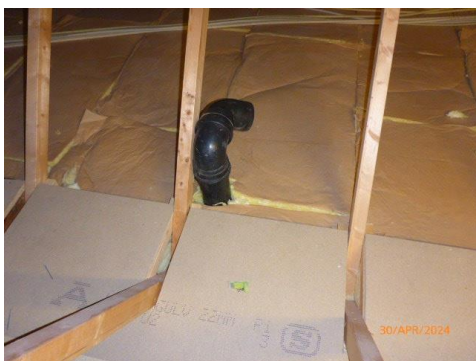
## ! TG 3 Ventilasjon

Boligen har naturlig ventilasjon.

- Det er påvist store avvik på ventilasjonsløsning i forhold til byggets oppføringstidspunkt.

Etabler luftehatt for avkast av avtrekksluft.

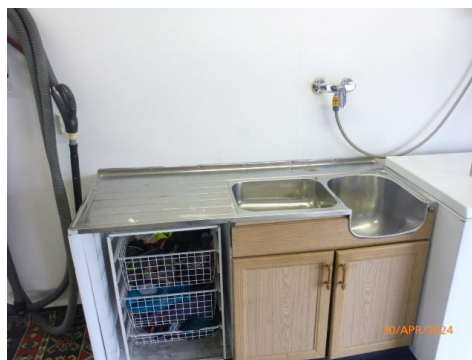
## ! TG 2 Andre VVS-installasjoner

Det er lagt inn vann til garasjen og montert noe innredning.

Ingen tiltak.

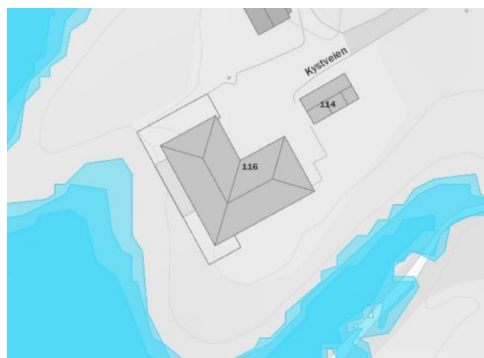
### TG 2 Terrengforhold

Eiendommen ligger i et tilnærmet flatt område.

Vurder drening av gårdsplass.
