# Tilstandsrapport

Enebolig

Kjærlighetsstien 20 C, 1781 HALDEN

Befaringsdato: 17.09.2025

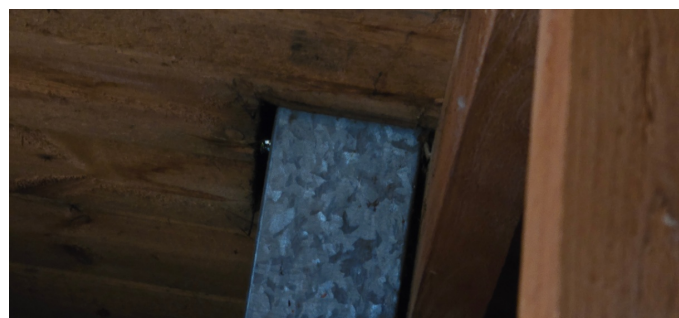
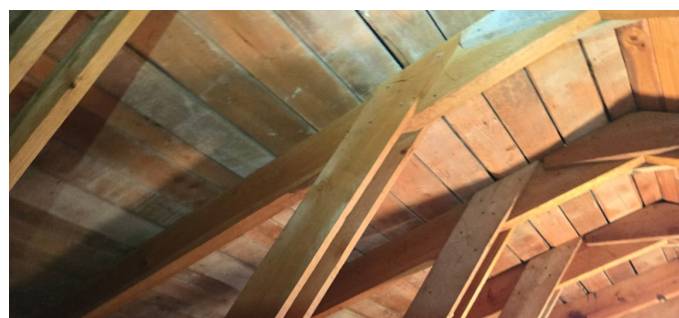
Det er fuktmerker og svartsopp i undertak, spesielt ved gjennomføringer.

- Overvåk tilstanden jevnlig. For å få tilstandsgrad 0 eller 1 må tekkingen skiftes ut, men tidspunktet for når dette er nødvendig er vanskelig å si noe om.
- Når takteking og undertak begynner å bli gamle, øker risikoen for lekkasjer, noe som kan føre til omfattende og kostbare reparasjoner av underliggende konstruksjoner dersom en ikke foretar tiltak på konstruksjonene før dette oppstår.

Anbefaler å sjekke taket en gang i året. Løft på utsatte taksteiner og fei bort barnåler og løv. Skift ut skadde eller ødelagte deler (stein, plater og annet) og vær oppmerksom på lekkasjeutsatte punkter. Taket bør skiftes ca. hvert 30. år, men ved godt vedlikehold kan dette ofte strekkes litt lenger.

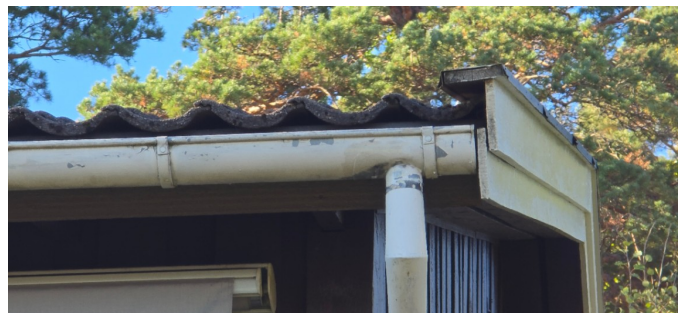
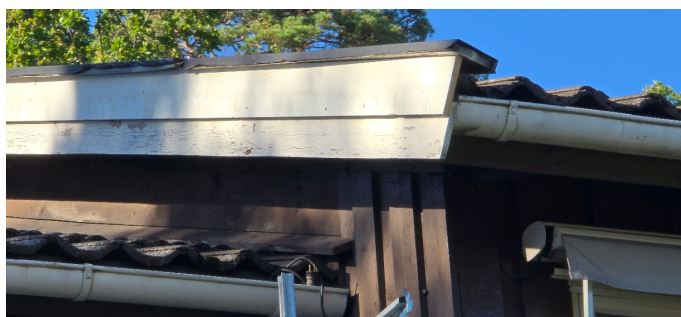
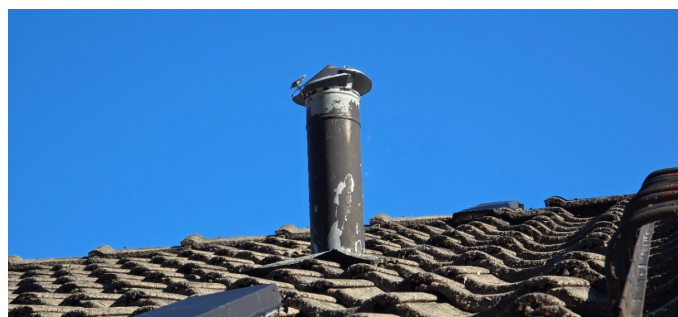
## ! TG 2 Nedløp og beslag

Det er rust på takstige og rennekroker.

Takstigen bør undersøkes nærmere før den brukes.

Takrenner og nedløp, beslag og luftehatter bør skiftes sammen med takteking.

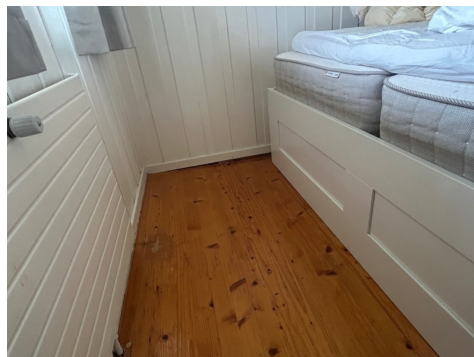
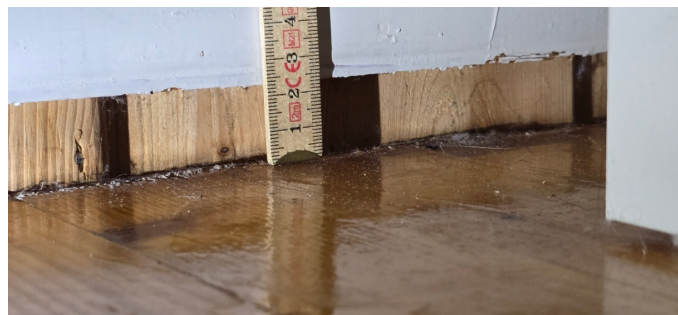
## ! TG 3 Gulv på grunn

Det ble målt planavvik på 20-30 mm i soverom i underetasje, målt med laser over hele gulvet.

- Det er målt høydeforskjell på mellom 15-30 mm gjennom hele rommet. Tilstandsgrad 2 gis med bakgrunn i standardens krav til godkjente måleavvik.
- Målt høydeforskjell på over 20 mm innenfor en lengde på 2 meter. Tilstandsgrad 3 gis med bakgrunn i standardens krav til godkjente måleavvik.

Tilfarergulvet på det ene soverommet har sprekke mellom gulv og list langs vegg på opp til 25mm. Stor skjevhet synlig.

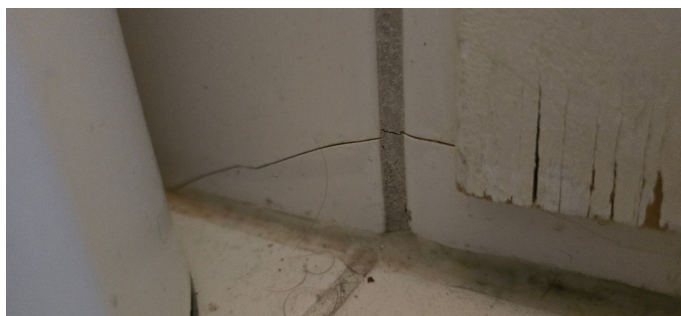
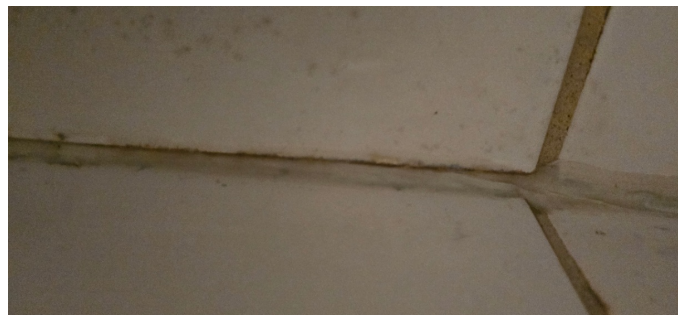
### ! TG 2 Overflater Gulv

- Det er påvist at noen fliser har bom (hulrom under).
- Det er påvist avvik i fallforhold til sluk i forhold til krav i forskrift på byggetidspunktet.
- Det er påvist sprekker i fliser.

- Slike riss/sprekker kan indikere bakenforliggende fuktskader, og konstruksjonen bør observeres jevnlig for å vurdere utvikling.
- Selv om bom eller hull lyd ikke alltid er et umiddelbart problem, bør det overvåkes nøye før eventuell utvikling i sprekker i flisfuger e.l. oppstår. Dette må en foreta tiltak for, for å begrense utviklingen.

- Sluket må sjekkes og rengjøres jevnlig.
- Overvåk tilstanden jevnlig. For å få tilstandsgrad 0 eller 1 må slukløsningen skiftes ut og sannsynligvis må også membransjiktet skiftes/utbedres. Det er imidlertid vanskelig å si noe om tidspunktet for når dette er nødvendig.
- Eldre sluk av plast er ofte utsatt for lekkasjer og særlig i overganger. Eventuelle lekkasjer kan medføre fuktskader på tilliggende konstruksjoner.

Membran nærmer seg halvparten av forventet levetid, og da det er ukjent membran anbefales det montering av dusjkabinett.

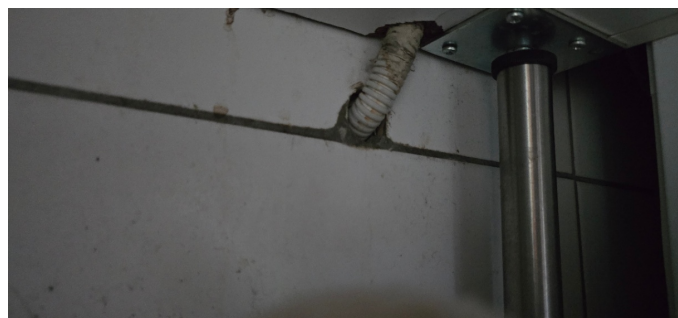
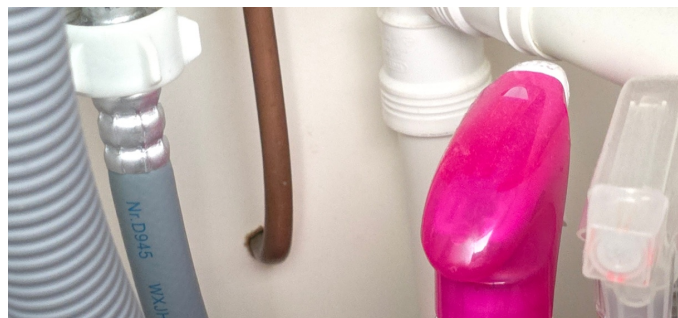
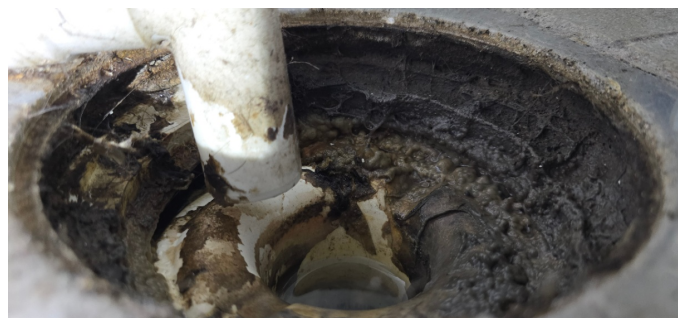
### ! TG 2 Sanitærutstyr og innredning

- Det er påvist fuktskjolder/svelling i skapinnredning.

Innredningen er slitt og det er store fuktmerker. Noe heng i fronter.

- Det må gjøres tiltak for å lukke avviket.

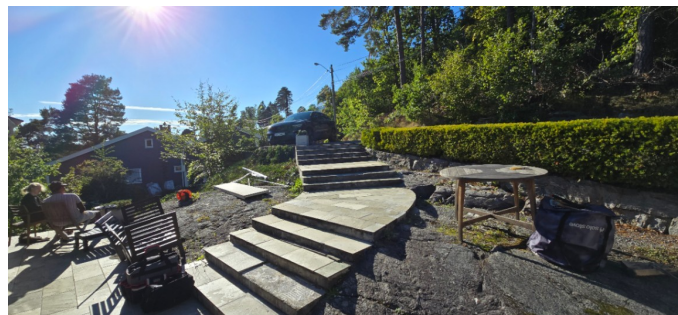
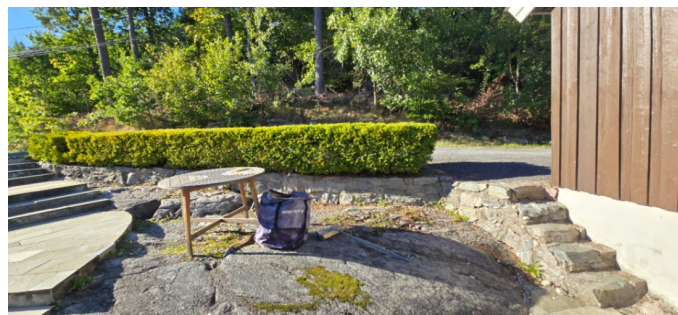
- Det er registrert sprekker/deformasjon som gir grunn til å overvåke konstruksjonen.

- Det må gjennomføres ytterligere undersøkelser.
