# Tilstandsrapport - NS 3600

## Liljeveien 1 C

0586 Oslo

Rune Kristiansen Takst AS  
Liljeveien 1 C. Oppdrag nr: 2025217

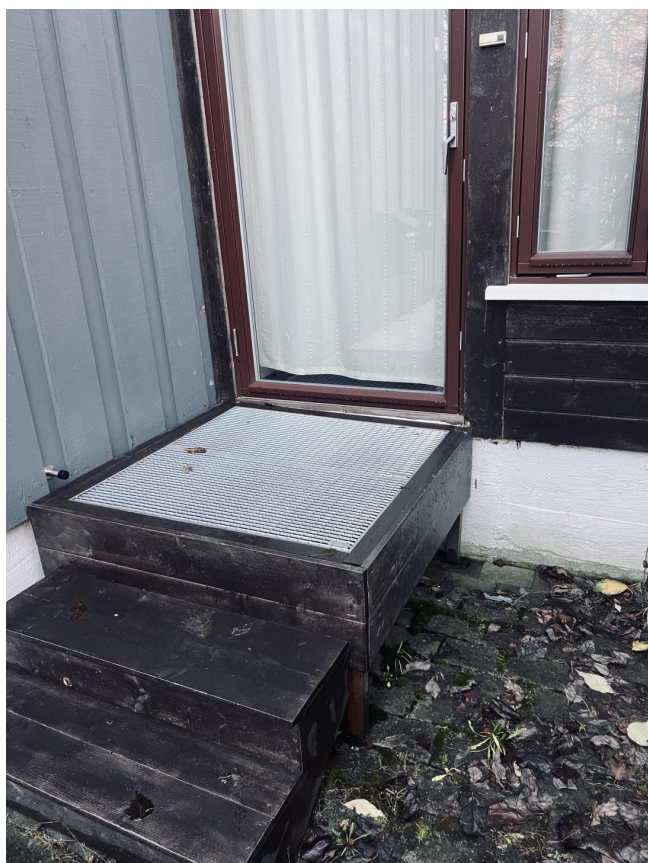
Trapp til utleiedel mangler fallsikring/rekkverk.

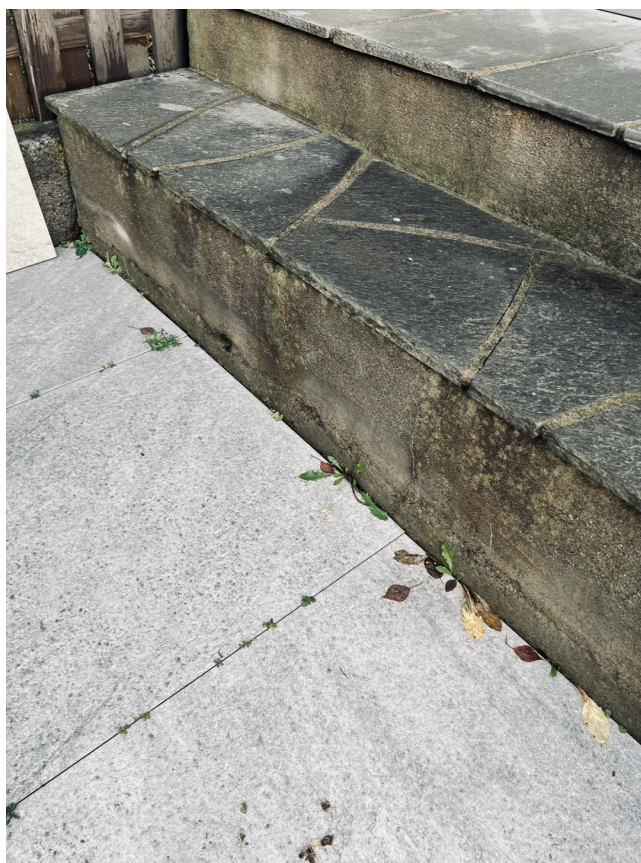
Trapp fra uteplass:  
Trappen er fra byggeåret, og har brukslitasje/antydning til noe sprekkdannelse.  
Ett opptrinn er målt til å være 31 cm. høyt.  
Dette gjør trappen tung/vanskelig å gå i.

Trapp fra uteplass. 31 cm. opptrinn.

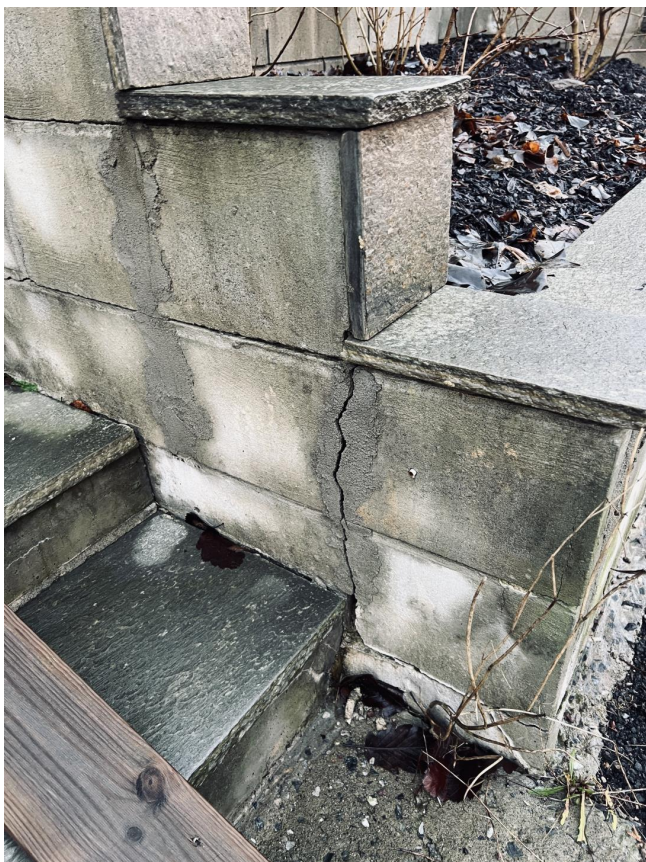
Det er registrert noe oppsprekking på forstøttningsmur ved inngang.

Konsekvens: Avviket er i hovedsak av kosmetisk betydning.

Forholdet vil sannsynlig utvikle seg over tid.

Riss/sprekk i forstøttningsmur.

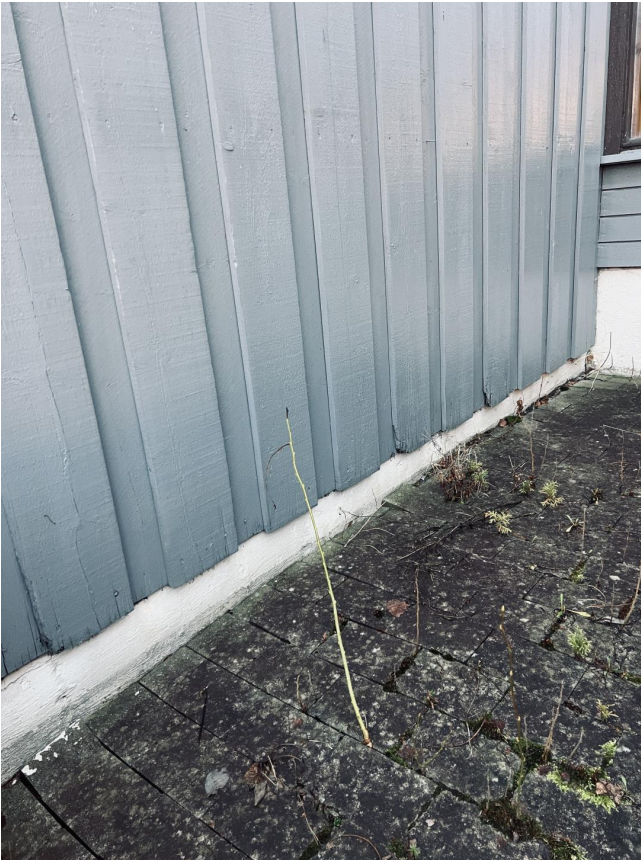
Denne panelen er fra byggeåret og har brukslitasje og det er noe råteskader i nedre del.

Konsekvens: Panelen bør vurderes byttes, da det er registrert råteskader.

Utvendig råteskade på panel på inngangsparti.

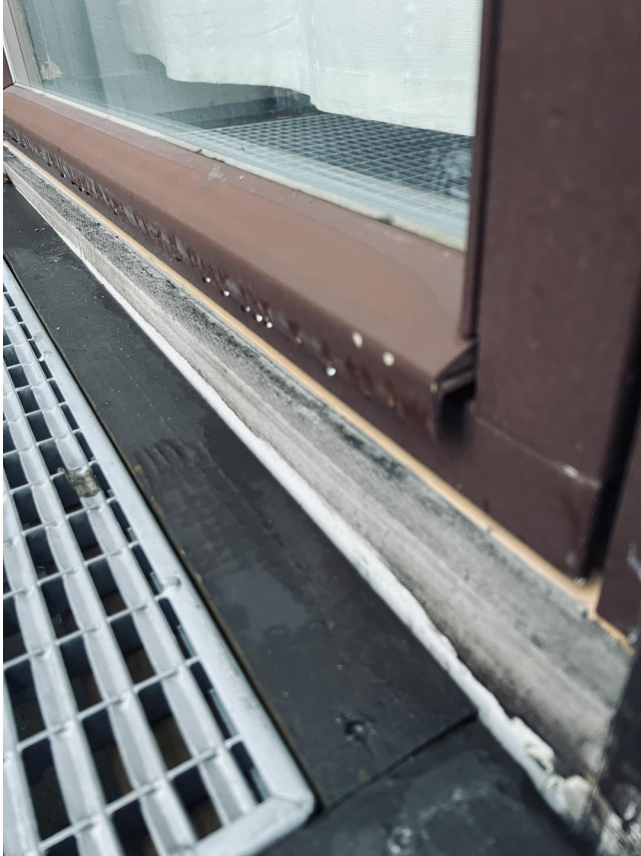
Avviket gjelder løsning under døren.

Manglende beslag under inngangsdør til utleiedel.

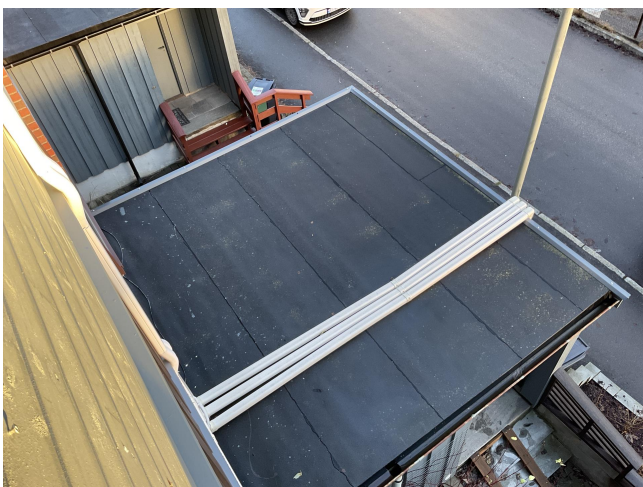
Vurdering blir da gjort ut i fra alder.

Papptekking over inngangsparti. Visuelt der det ut som at denne kan være fra 2012.

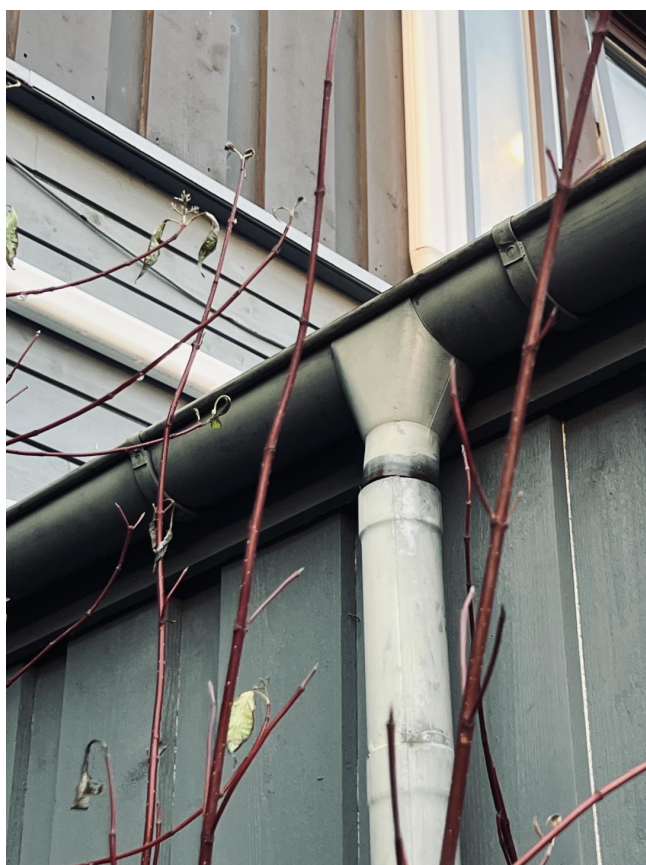
Nedløp har "glidd" i fra takrenne.

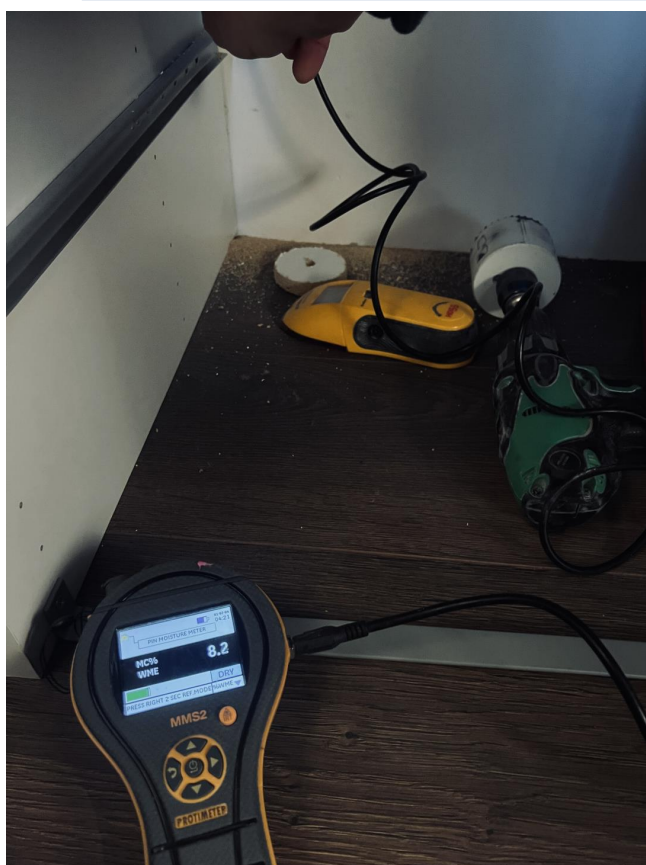
Det ble gjort hulltaking med fuktsøk i vegg mot bad fra skap i soverom.

Det var på befaringsdagen ingen unormale fuktverdier registrert.

Fuktmåling i bad i 2. etg.

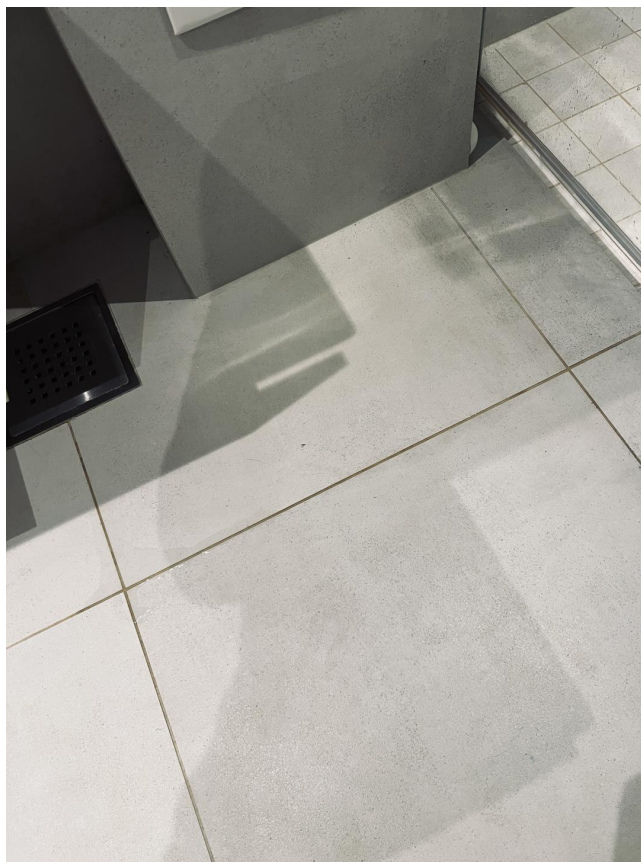
Avvik 2: Mellom slukene er det ikke mulig å etablere fall, og gulvet er her i hovedsak flatt.

Flatt gulv i område mellom dusj og hovedsluk.

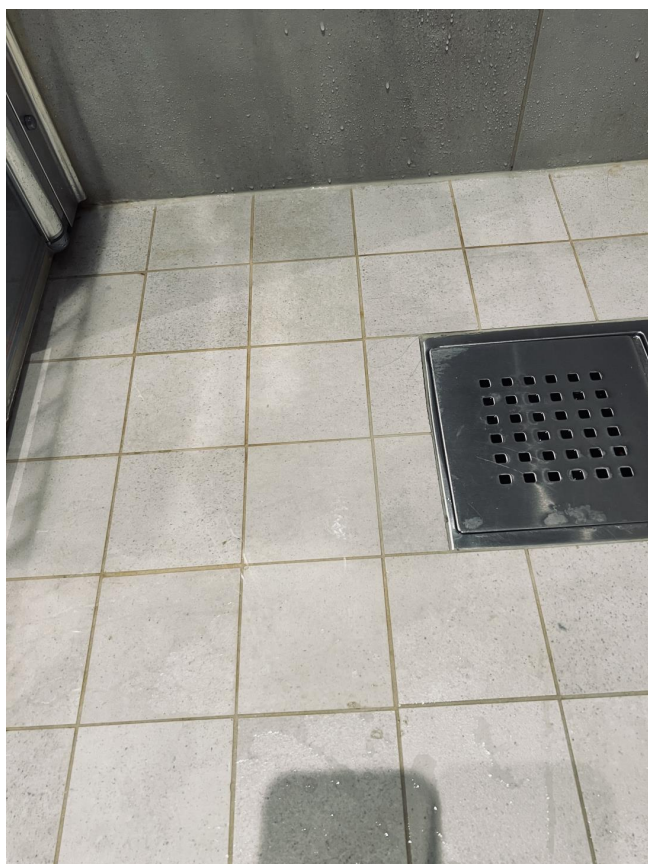
Avvik 1: I et område i dusjsonen er det litt lite fall. Det er derfor noe treg avrenning til sluk etter dusjing.

Dette avviket skal i følge gjeldende instruks, vurderes til TG-2.

Konsekvens: Det vil bli stående noe vann på gulv etter dusjing. Dette vil øke luftfuktigheten i rommet.

Lite fall i del av nedsenket dusjsone.

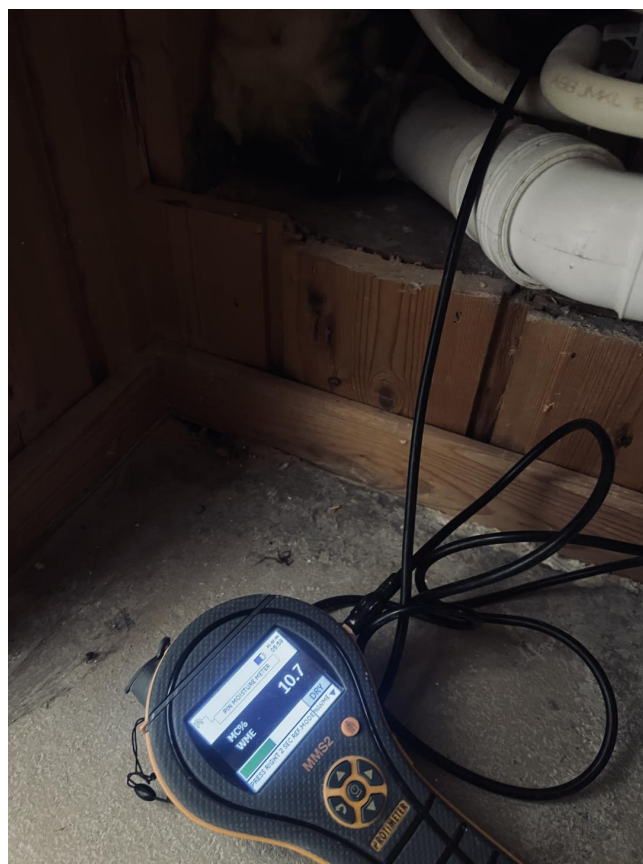
Det ble gjort fuktsøk fra åpning i vegg inne i boden, inn mot dusjsonen.

På befaringsdagen ble det ikke registrert unormale fuktverdier på det aktuelle stedet.

Fuktmåling inn mot bad.

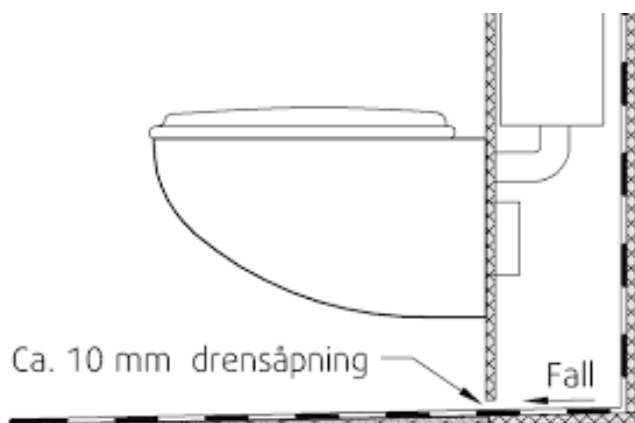
Avviket gjelder klosettsisterner:

Prinsippet er at lekkasjevann fra vann-installasjoner, i dette tilfellet klosett-sisternen, skal synliggjøres ved en evt. lekkasje.

I tillegg skal innkassingen være innvendig fuktsikret.

Konsekvens: Evt. lekkasje fra den innbygde sisternen vil ikke bli oppdaget.

Vanlig løsning med innbygget klosettsisterne.

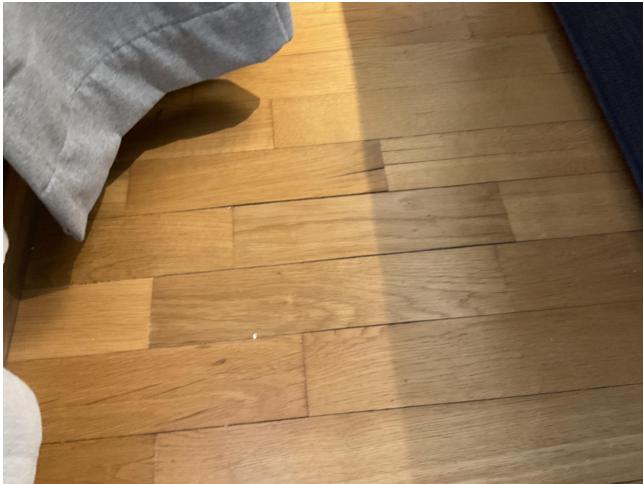
Avviket gjelder parkett i stue i 1. etg. Det er i stue enkelte steder registrert merker etter en tidligere fuktskade. Typisk fra pottplanter e.l.

Slitasje/skade i parkett i stue i 1. etg.

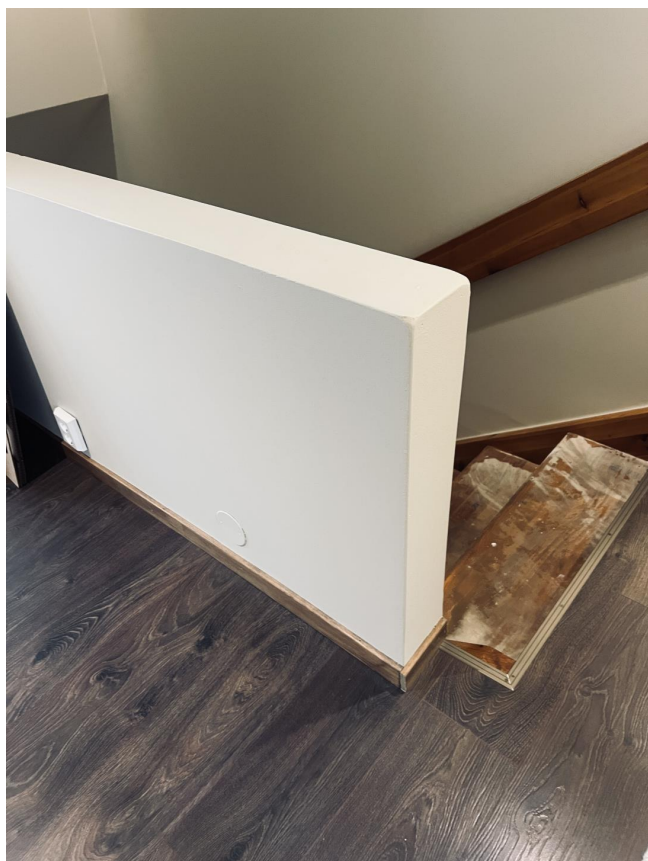
Konsekvens: Avviket med lavt rekkverk kan være en sikkerhetsrisiko.

Rekkverksløsning i 2. etg. Den er kun 77 cm. høy.  
(Bilde er tatt før teppe ble lagt.)

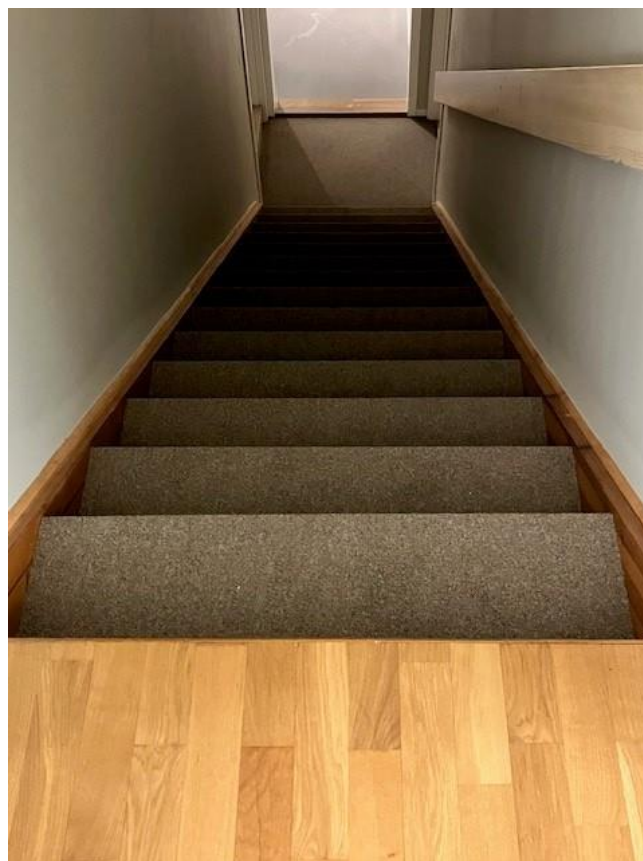
Konsekvens: Manglende håndløper kan være en sikkerhetsrisiko for fallskader.

Håndløper kun på en side av trappen.

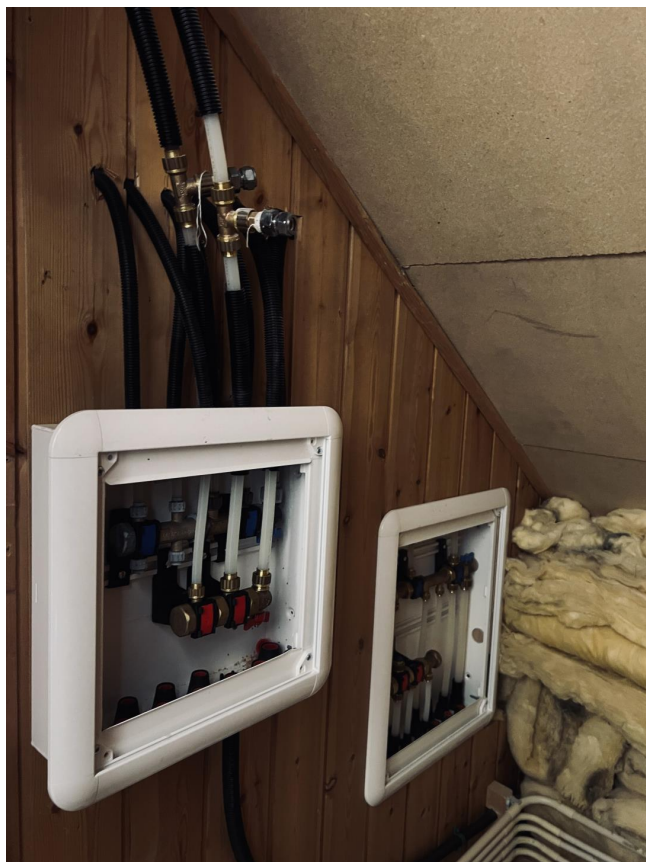
Avviket gjelder to plast vann-rør som har koblinger utenfor fordelerskapet.  
Konsekvens: Ved en evt. lekkasje vil dette kunne føre til bygningsskade.

Fordelerskap. To koblinger er plassert utenfor fordelerskap.

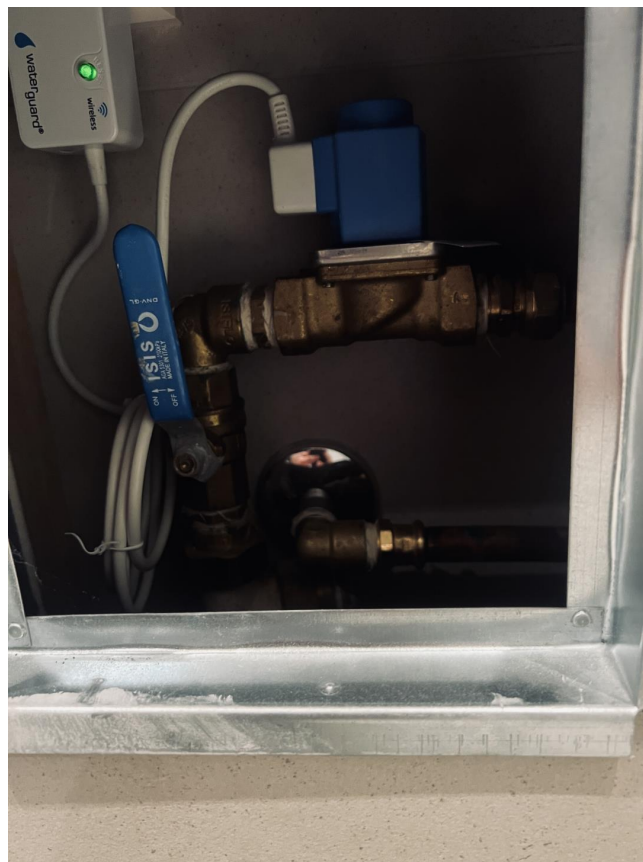
Stoppekran bak luke i kjeller.

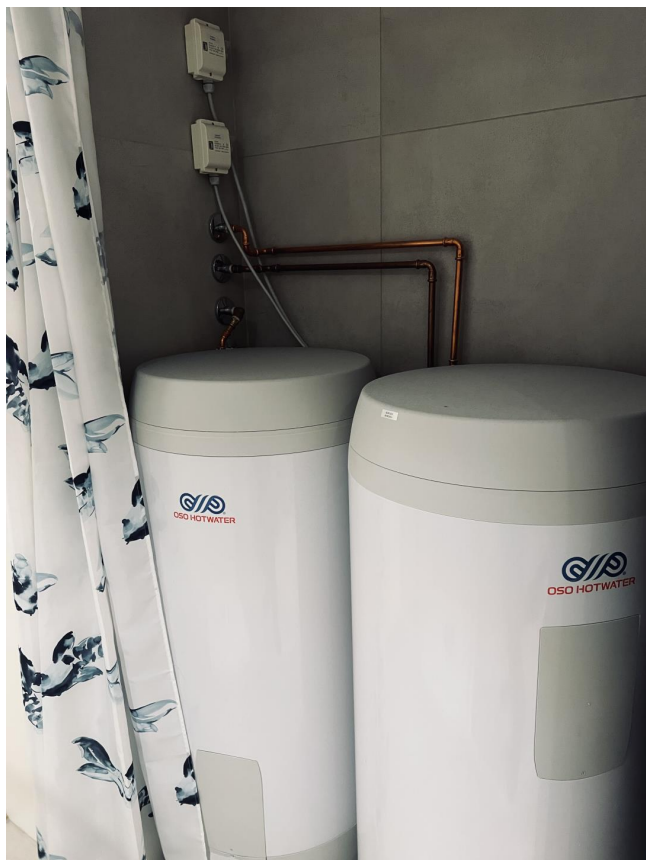
Avviket gjelder felt med manglende fliser ved beredere.

2 stk. beredere plassert i bad.
