# Tilstandsrapport

Tomannsbolig

Framstadvegen 8, 2835 RAUFOSS

# gnr. 36, bnr. 163

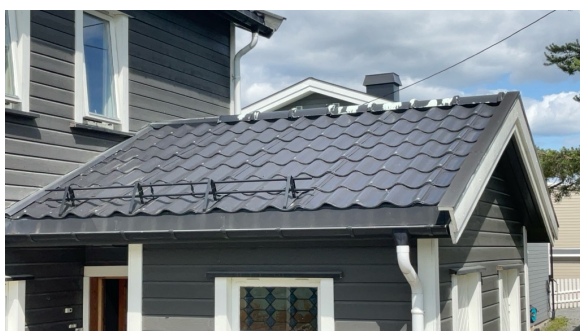
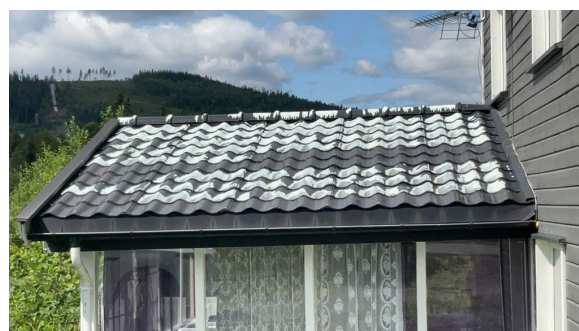
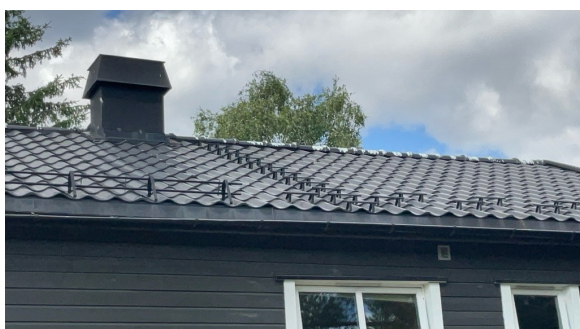
Siden taket (takkonstruksjon, taktekking og skorstein) kun er observert fra bakkenivå, er vurderingen begrenset av dette. Det er ikke sikkerhetsmessig forsvarlig å bevege seg ut på taket eller observere fra stige. Selv om det ikke er avdekket skader under befaringen, betyr ikke dette at det ikke foreligger skader som en besiktigelse på taket kan avdekke. Vær oppmerksom på denne risikoen. En undersøkelse av taket kan utføres av en fagperson under tilstrekkelige sikkerhetsforhold. Taket er tekket med lakkerte metallplater.

Det er flassing på overflater av tekking, dette vil redusere levetiden. Tiltak må påregnes.

- Andre tiltak:
- Når taktekking og undertak begynner å bli gamle, øker risikoen for lekkasjer, noe som kan føre til omfattende og kostbare reparasjoner av underliggende konstruksjoner dersom en ikke foretar tiltak på konstruksjonene før dette oppstår.

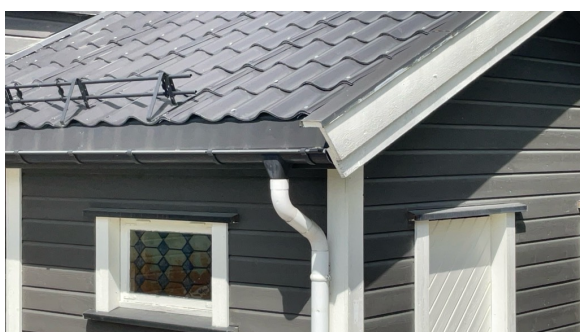
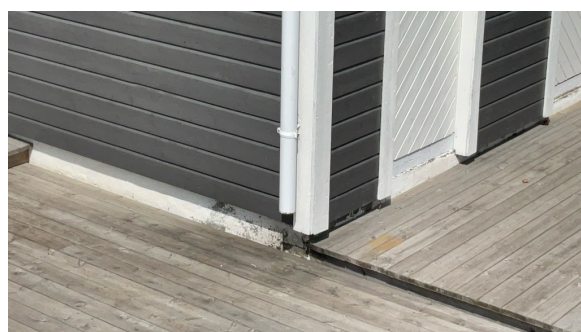
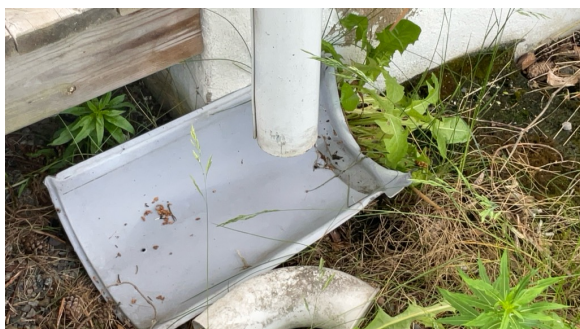
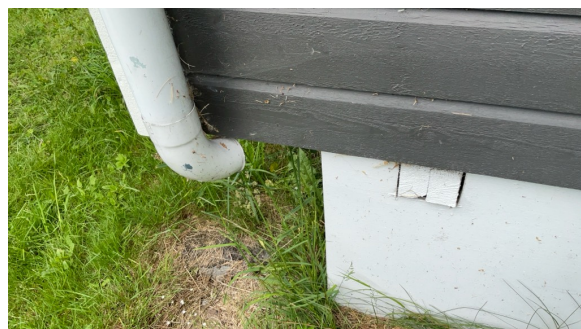
Utvendige beslag, takrenner og nedløp i metall. Vindskier og toppbord i treverk. Takrenner, nedløp og beslag med normal bruksslitasje. Det bemerkes at kontrollen ble utført fra bakkenivå. Ingen store avvik ble registrert, bortsett fra normal bruksslitasje. Det var oppholdsvær på befaringsdagen, slik at renner og nedløpsrørens funksjon var vanskelig å stadfeste med sikkerhet. Det er behov for jevnlig kontroll av eldre takrenner, nedløpsrør og beslag.

Utkast anbefales ledet bort fra grunnmur.

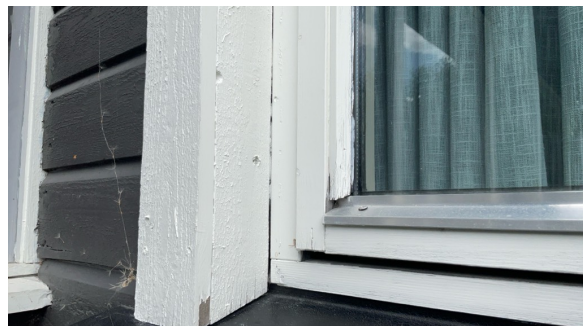
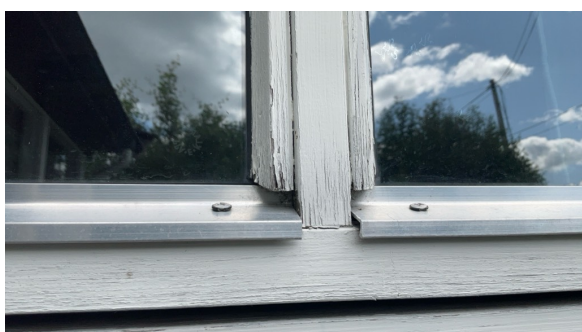
Trevinduer med 2-lags energiglass. Normal tid før utskifting av vindusrammer i tre er 20-60 år.

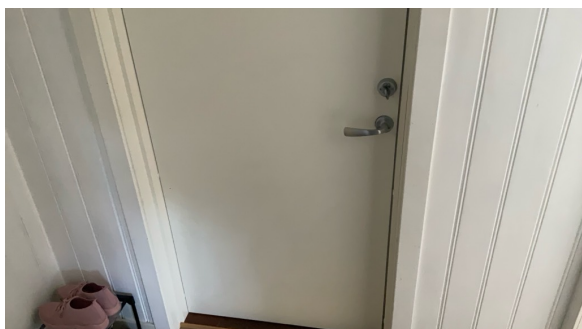
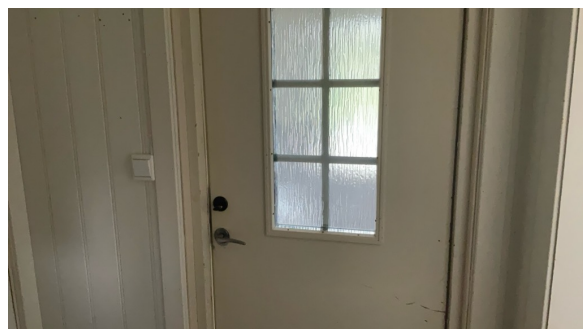
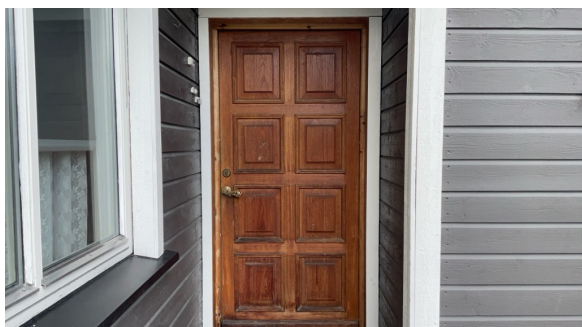
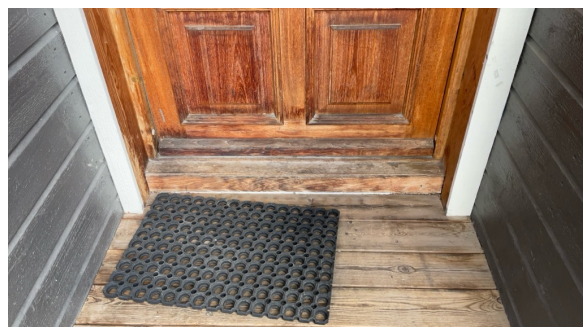
- Karmene i dører er værslitte utvendig og det er sprekker i treverket.

- Det må foretas lokal utbedring.

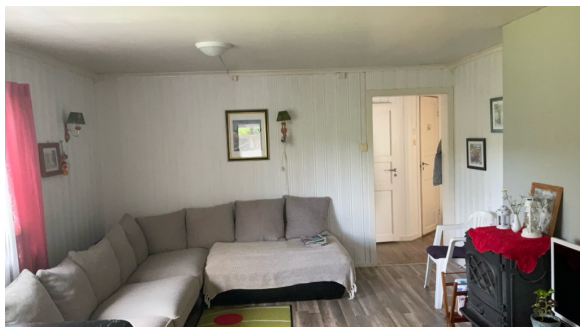
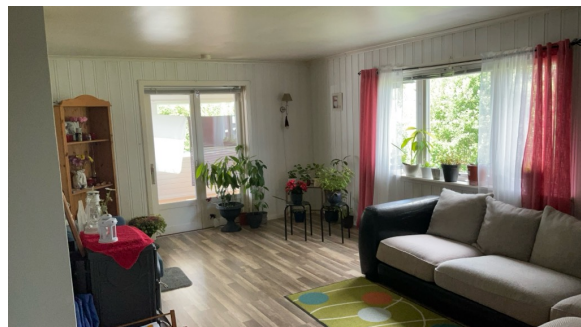
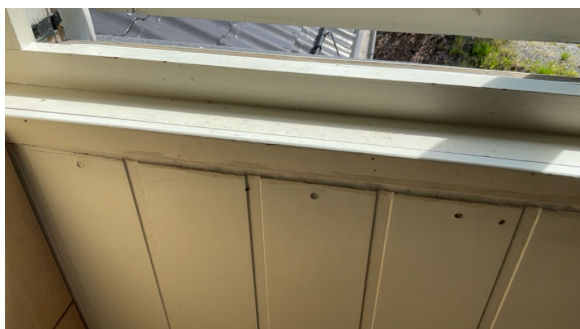
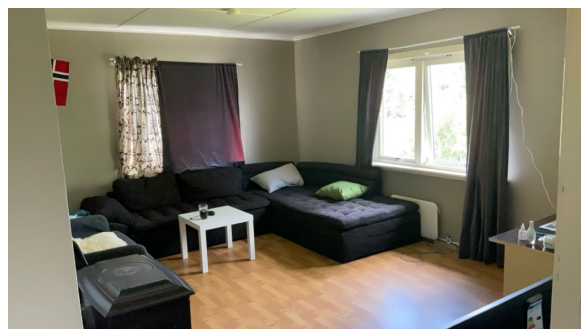
Innvendige overflater er hovedsakelig preget av: Gulv: Hovedsakelig laminat. Vegg: malte plater, malt strie. Himling har malte flater. Det kan være enkelte skader/slitasjer som betraktes som mindre overflateskader. Slike skader blir ikke spesifisert, vurdert eller bemerket. Generell oppussing må påregnes, avhengig av krav til standard.

Avhengig av bruksmønster og krav til estetikk av kjøper kan det være påregnelig med utskiftning/utbedringer.

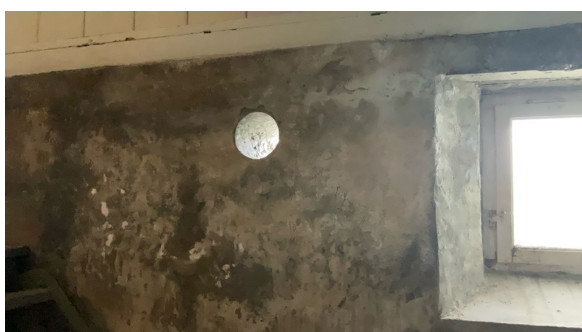
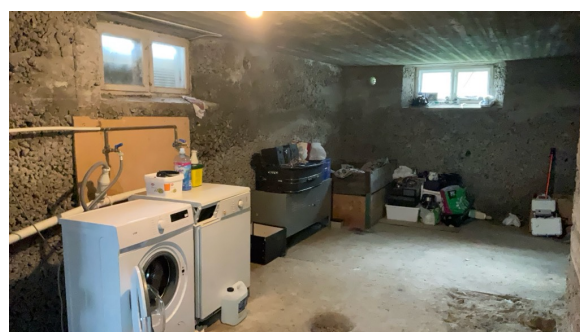
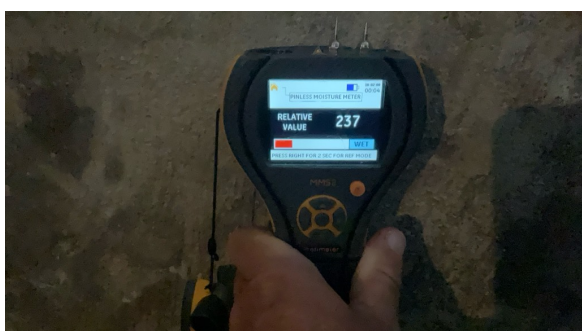
- Det er påvist indikasjoner på noe fuktgjennomtrenging inn i kjellermur.

Da drenering ikke er oppgradert siden byggeåret er det viktig å følge med på konstruksjonene. Grovkjelleren har konstruksjon av betong i gulv, vegger og etasjeskiller. Det er registrert forhøyet fuktighet i rommet, noe som er vanlig for denne type konstruksjon og bruksområde. For å begrense videre fuktbelastning og forbedre inneklimate anbefales det å etablere god ventilasjon i kjelleren, gjerne med mekanisk avtrekk via vifte. Tiltaket vil kunne bidra til å redusere fukt- og luktproblemer, samt forhindre videre skader på bygningsdeler.

Høye fuktverdier i vegger registrert

- Det påviste fuktnivå gir grunn til å overvåke konstruksjonen jevnlig for å se utvikling over tid, og eventuelt foreta tiltak for å unngå fuktskader.

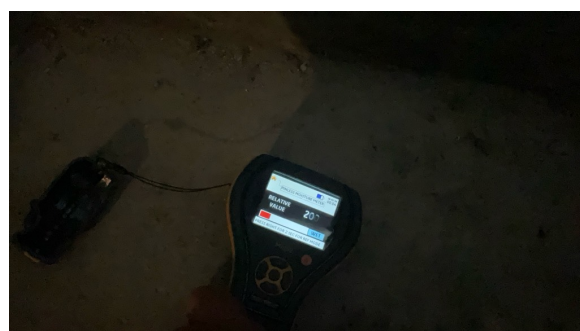
Høye fuktverdier i gulv registrert

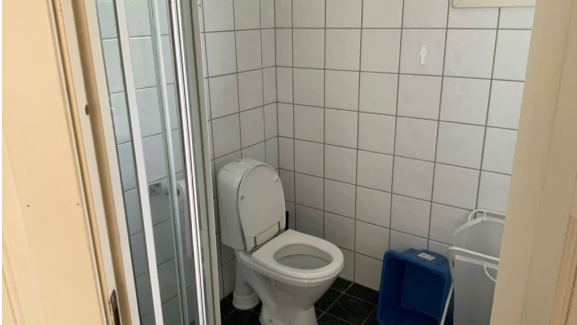
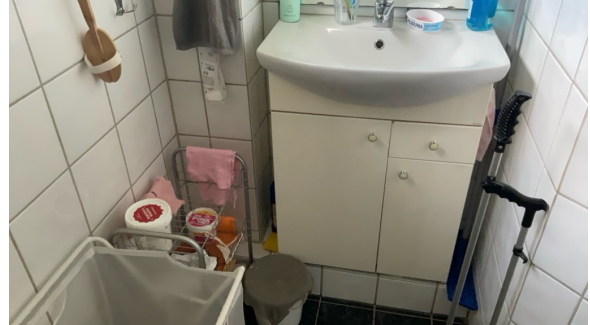
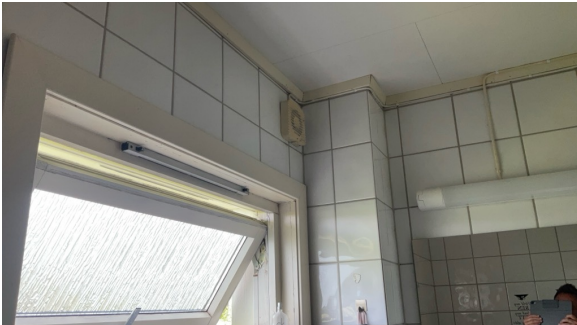
Rommet har forventet brukstid oppnådd og står foran rehabilitering. Rommet kan likevel ha leveår igjen, dette avhenger av bruksintensitet og påkjenning. Det anbefales å dusje i kabinett slik at direkte vann/fukt på konstruksjonene unngås og å følge med for å inngå skader da dette plutselig kan oppstå i eldre våtrom.

Rommet kan ha mange bruks-år igjen, dette avhenger av bruken. Det er ikke behov for utbedringstiltak siden våtrommet fungerer i dag, men ut ifra alder kan skader plutselig oppstå på eldre våtrom. Oppgraderinger/rehabilitering bør vurderes. Bruk av tett dusjkabinett kan være en sikkerhet for rommets bruk da det i stor grad hindrer vann/sprut direkte på gulv/vegg.

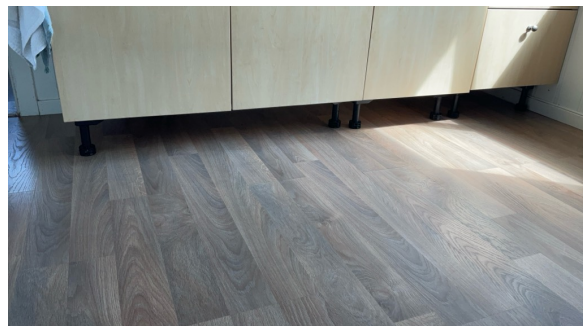
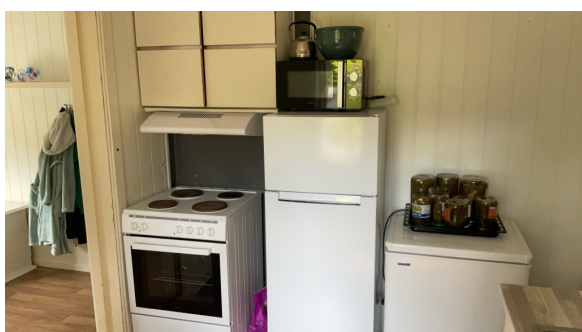
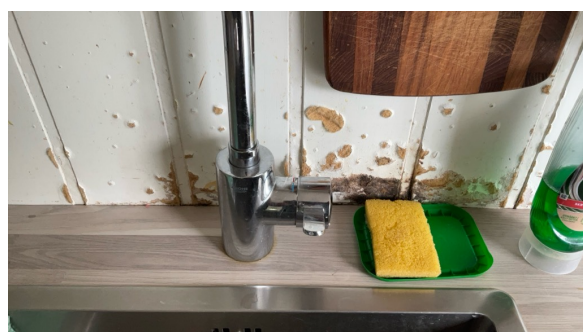
- Det er påvist skader på overflater/kjøkkeninnredning utover normal slitasjegrad.

- Påviste skader må utbedres.
- Det må påregnes lokal utbedring/utskiftning.

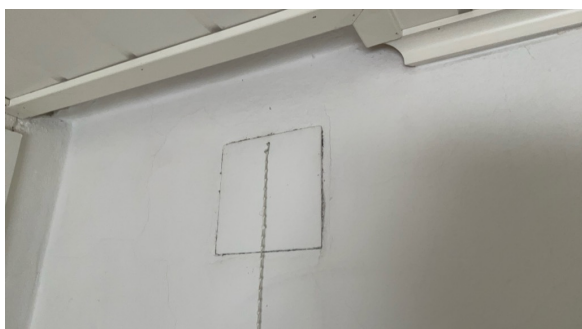
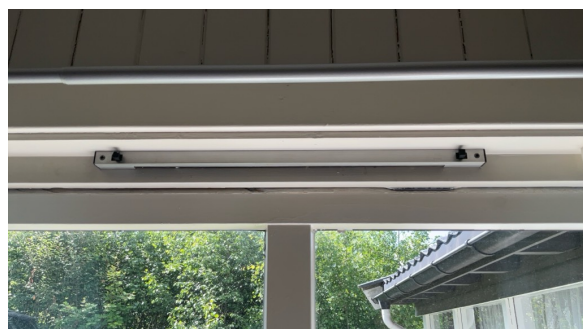
Ventilasjonen i boligen tilfredstiller ikke dagens krav til klima og miljø. Boligen fungerer med dette avviket, men det bør vurderes energibesparende tiltak.

Ventileringen er ikke i henhold til dagens krav. Boligen fungerer likevel med dette avviket.

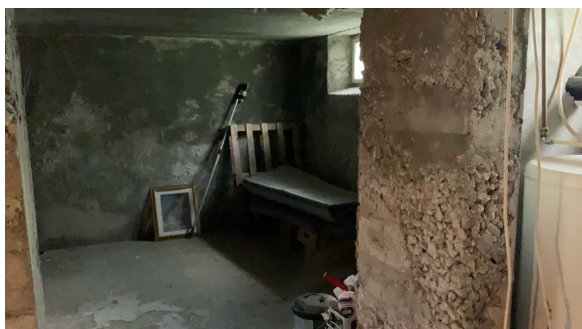
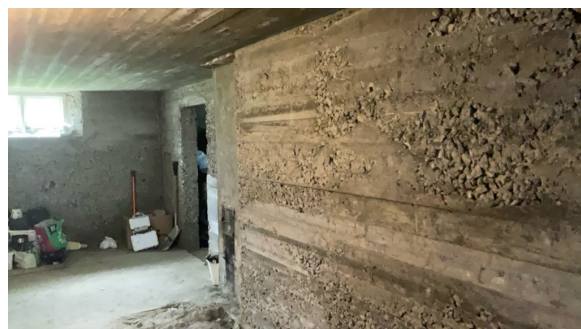
Malingsflass, avskalling og saltutslag på vegg, dette indikerer fuktvandring i vegger. Eldre betong kan ha redusert kvalitet. Vurdering basert på alder. Tilstandsgrad 2 gis med bakgrunn i at det nærmer seg forventet brukstid grunnmur og fundamenter. Det er nå ingen symptomer på funksjonssvekkelse, men vær oppmerksom på at dette er en risikokonstruksjon.

Det er påregnelig med utbedringer på deler av grunnmur/fundamentering. Overvåk tilstanden jevnlig. Tidspunktet for reparasjon og eventuelt når dette er nødvendig er vanskelig å si noe om. Bruken av underetg/kjeller vil også være avgjørende.
