Framstadvegen 8, 2835 RAUFOSS

**Vertikaldelt tomannsbolig i  
etablert boligområde - 2  
boenheter - kort veg til Raufoss  
sentrum - nærhet til turområder.**

Befaringsdato: 25.06.2025

Rapportdato: 01.07.2025

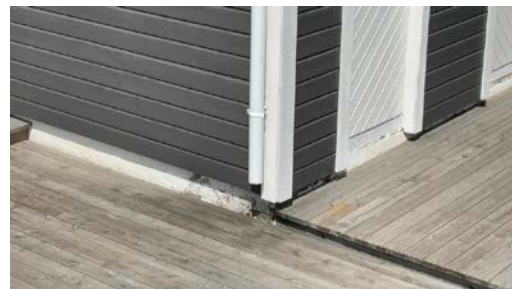
Utvendige beslag, takrenner og nedløp i metall. Vindskier og toppbord i treverk. Takrenner, nedløp og beslag med normal bruksslitasje. Det bemerkes at kontrollen ble utført fra bakkenivå. Ingen store avvik ble registrert, bortsett fra normal bruksslitasje. Det var oppholdsvær på befaringsdagen, slik at renner og nedløpsrørens funksjon var vanskelig å stadfeste med sikkerhet. Det er behov for jevnlig kontroll av eldre takrenner, nedløpsrør og beslag.

Utkast anbefales ledet bort fra grunnmur.

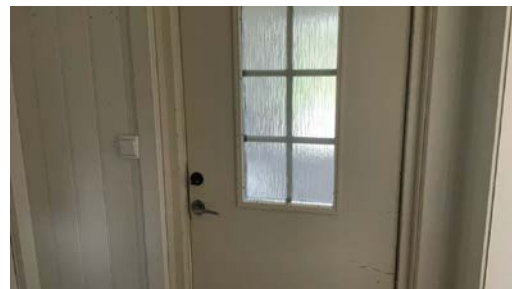
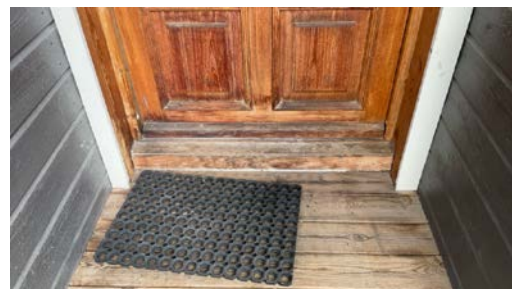
- Karmene i dører er værslitte utvendig og det er sprekker i treverket.

- Det må foretas lokal utbedring.

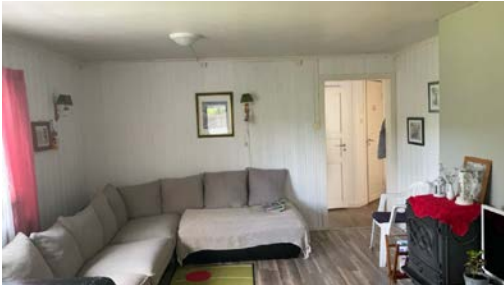
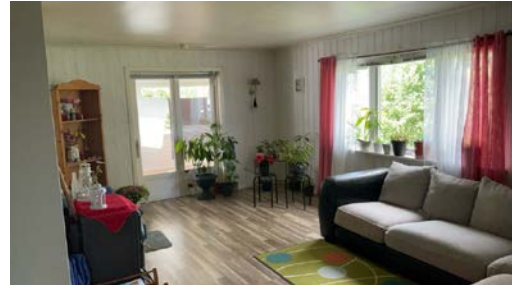
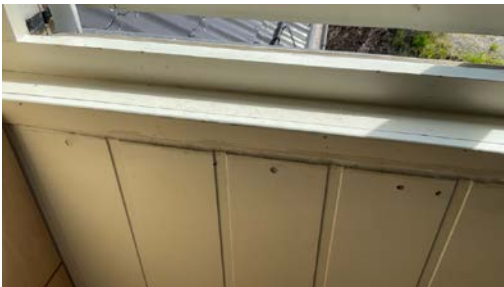
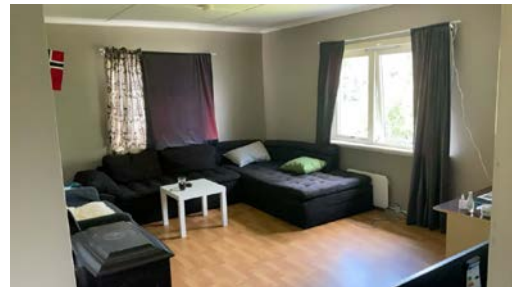
Innvendige overflater er hovedsakelig preget av: Gulv: Hovedsakelig laminat. Vegg: malte plater, malt strie. Himling har malte flater. Det kan være enkelte skader/slitasjer som betraktes som mindre overflateskader. Slike skader blir ikke spesifisert, vurdert eller bemerket. Generell oppussing må påregnes, avhengig av krav til standard.

Avhengig av bruksmønster og krav til estetikk av kjøper kan det være påregnelig med utskiftning/utbedringer.

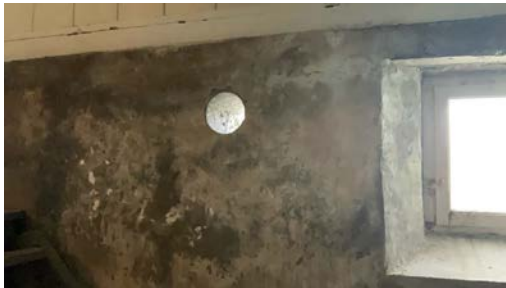
- Det er påvist indikasjoner på noe fuktgjennomtrenging inn i kjellermur.

Da drenering ikke er oppgradert siden byggeåret er det viktig å følge med på konstruksjonene. Grovkjelleren har konstruksjon av betong i gulv, vegger og etasjeskiller. Det er registrert forhøyet fuktighet i rommet, noe som er vanlig for denne type konstruksjon og bruksområde. For å begrense videre fuktbelastning og forbedre innneklima anbefales det å etablere god ventilasjon i kjelleren, gjerne med mekanisk avtrekk via vifte. Tiltaket vil kunne bidra til å redusere fukt- og luktproblemer, samt forhindre videre skader på bygningsdeler.

Høye fuktverdier i vegger registrert

- Det påviste fuktnivå gir grunn til å overvåke konstruksjonen jevnlig for å se utvikling over tid, og eventuelt foreta tiltak for å unngå fuktskader.

**Kostnadestimat: 50 000 - 100 000**

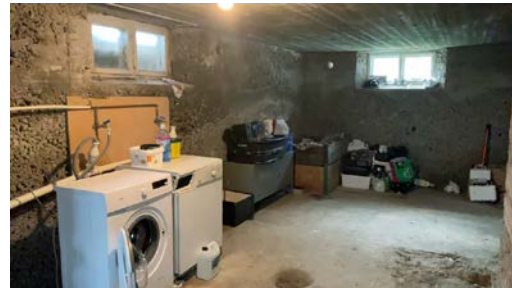
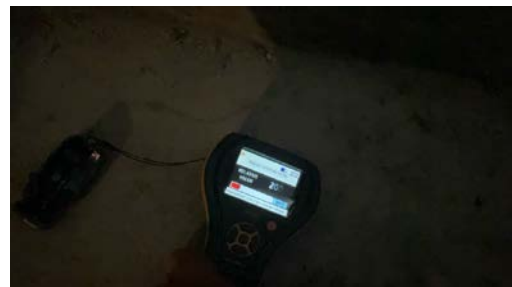
Høye fuktverdier i gulv registrert

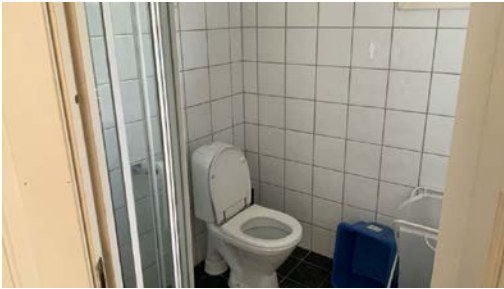
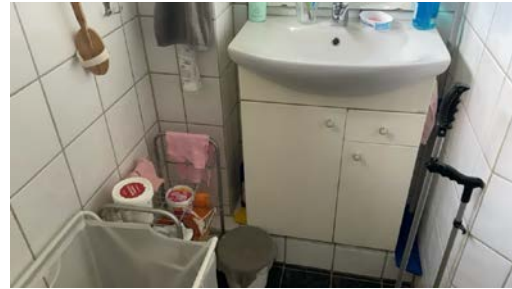
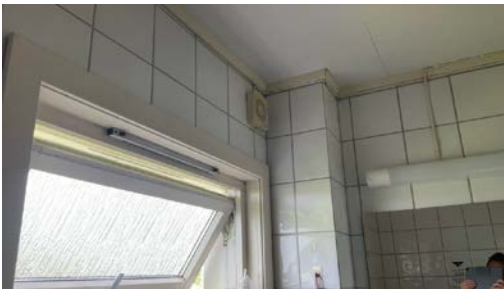
Rommet kan ha mange bruks-år igjen, dette avhenger av bruken. Det er ikke behov for utbedringstiltak siden våtrommet fungerer i dag, men ut ifra alder kan skader plutselig oppstå på eldre våtrom. Oppgraderinger/rehabilitering bør vurderes. Bruk av tett dusjkabinett kan være en sikkerhet for rommets bruk da det i stor grad hindrer vann/sprut direkte på gulv/vegg.

**Kostnadsestimat: 100 000 - 300 000**

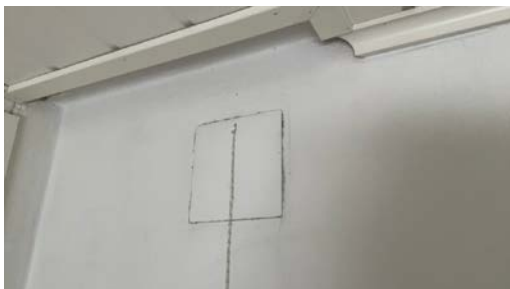
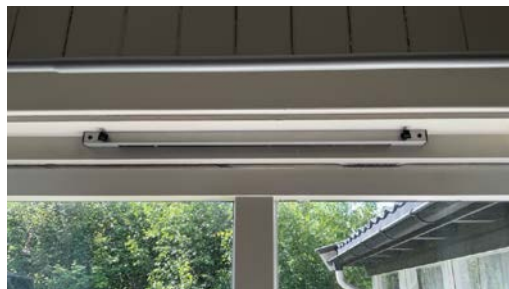
Ventileringen er ikke i henhold til dagens krav. Boligen fungerer likevel med dette avviket.

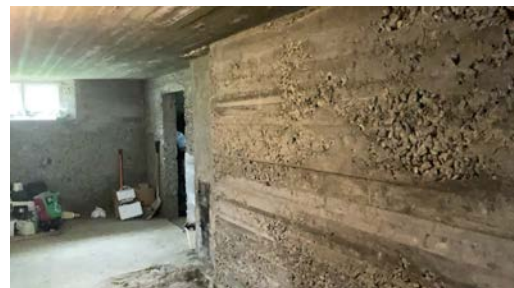
Malingsflask, avskalling og saltutslag på vegg, dette indikerer fuktvandring i vegger. Eldre betong kan ha redusert kvalitet. Vurdering basert på alder. Tilstandsgrad 2 gis med bakgrunn i at det nærmer seg forventet brukstid grunnmur og fundamenter. Det er nå ingen symptomer på funksjonssvekkelse, men vær oppmerksom på at dette er en risikokonstruksjon.

Det er påregnelig med utbedringer på deler av grunnmur/fundamentering. Overvåk tilstanden jevnlig. Tidspunktet for reparasjon og eventuelt når dette er nødvendig er vanskelig å si noe om. Bruken av underetg/kjeller vil også være avgjørende.
