# Tilstandsrapport

Rekkehus

Hoelsvegen 19, 2436 VÅLER I SOLØR

Befaringsdato: 05.01.2026

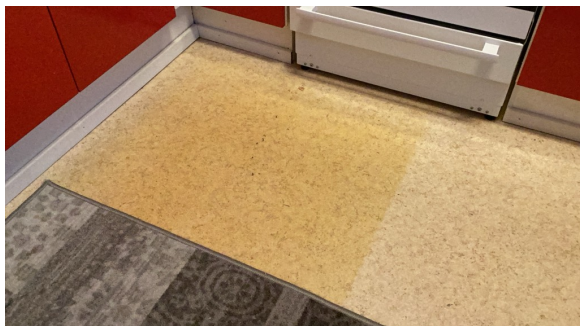
Misfarging på gulv på kjøkken.

Misfarging på gulv.

Flere overflater er modne for oppussing.

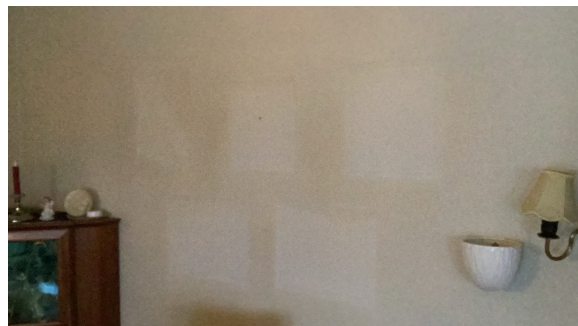
Misfarging på vegger flere steder.

Misfarging på vegg.

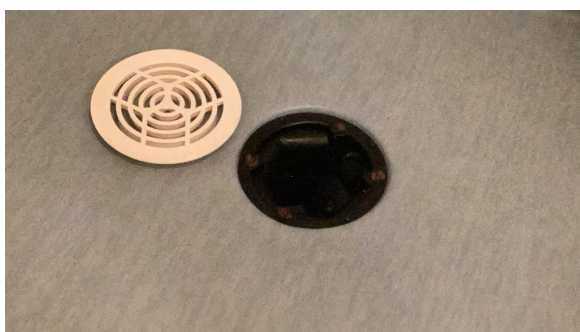
Rommet kan fortsatt benyttes slik det er, men hvor lenge er vanskelig å si. Kjøper bør planlegge med renovering av rommet. Installering av tett dusjkabinett vil øke den gjenværende brukstiden.

- Overvåk tilstanden jevnlig. For å få tilstandsgrad 0 eller 1 må tettesjiktet skiftes ut, men tidspunktet for når dette er nødvendig er vanskelig å si noe om.
- Det er viktig å merke seg at levetiden til en membran varierer basert på kvalitet, installasjon og bruk. Eldre membraner kan bli sprø og sprekke opp, noe som fører til at de mister sin vanntettende funksjon. Dette kan resultere i vannlekkasjer gjennom vegger og gulv og fuktskader.

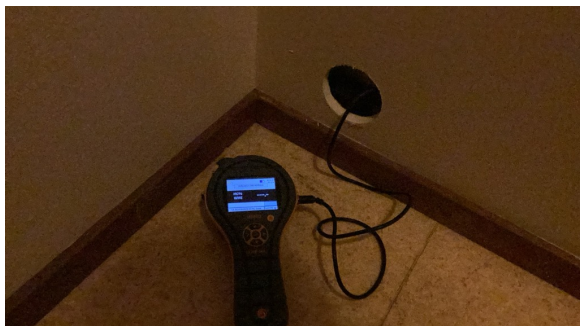
Hulltaking er foretatt uten å påvise unormale forhold.

- Elektrisk avtrekksvifte bør monteres for å lukke avviket.

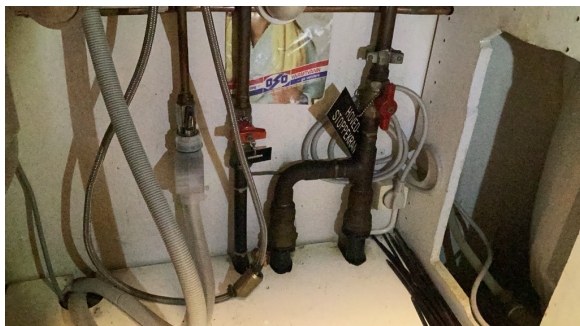
- Tidspunkt for utskiftning av vannledninger nærmer seg.
- Det er ikke behov for utbedringstiltak siden anlegget fungerer i dag, men ut ifra alder kan skader plutselig oppstå på eldre anlegg.
- I forbindelse med oppgradering av våtrom vil det være naturlig med utskiftning av rør.

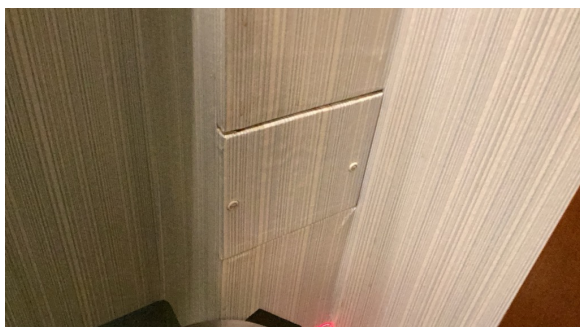
Avløpsrør av plast fra byggeår. Stakepunkt er ikke observert, men er muligens bak luke på bad.

- Det er ikke behov for utbedringstiltak siden anlegget fungerer i dag, men ut ifra alder kan skader plutselig oppstå på eldre anlegg.
- I forbindelse med oppgradering av våtrom vil det være naturlig med utskiftning av rør.
