# Tilstandsrapport

Tomannsbolig

Emil Holters vei 9, 1619 FREDRIKSTAD

Befaringsdato: 25.09.2025

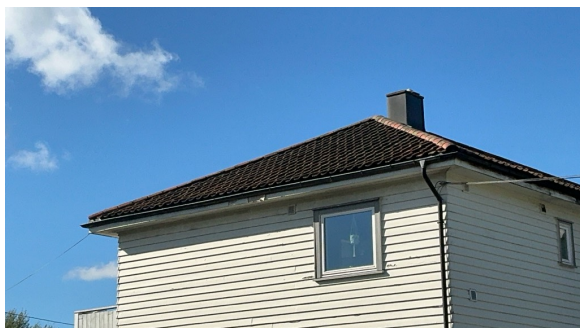
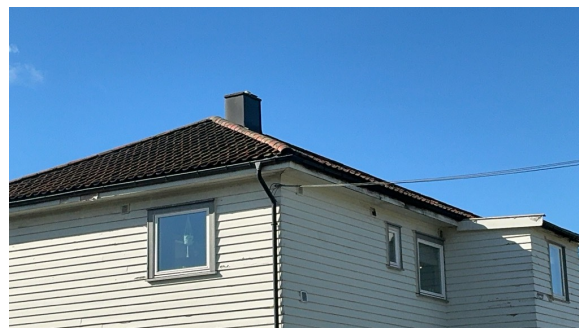
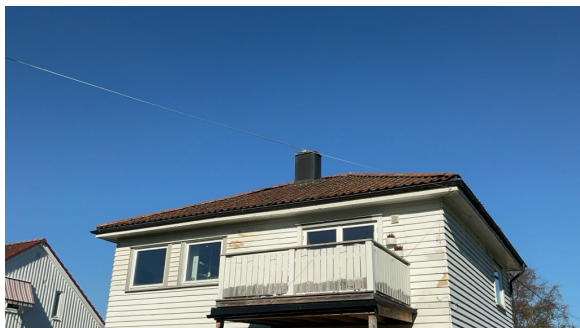
Taktekingen er av tegltakstein. Taket er besiktiget fra bakkenivå. Siden taket (takkonstruksjon, takteking og skorstein) kun er observert fra bakkenivå, er vurderingen begrenset av dette. Det er ikke sikkerhetsmessig forsvarlig å bevege seg ut på taket eller observere fra stige. Selv om det ikke er avdekket skader under befaringen, betyr ikke dette at det ikke foreligger skader som en besiktigelse på taket kan avdekke. Vær oppmerksom på denne risikoen. En undersøkelse av taket kan utføres av en fagperson under tilstrekkelige sikkerhetsforhold.

- Tidspunkt for utskiftning av takteking nærmer seg.
- Tidspunkt for utskiftning av undertak nærmer seg.
- Overvåk tilstanden jevnlig. For å få tilstandsgrad 0 eller 1 må tekingen skiftes ut, men tidspunktet for når dette er nødvendig er vanskelig å si noe om.
- Når takteking og undertak begynner å bli gamle, øker risikoen for lekkasjer, noe som kan føre til omfattende og kostbare reparasjoner av underliggende konstruksjoner dersom en ikke foretar tiltak på konstruksjonene før dette oppstår.

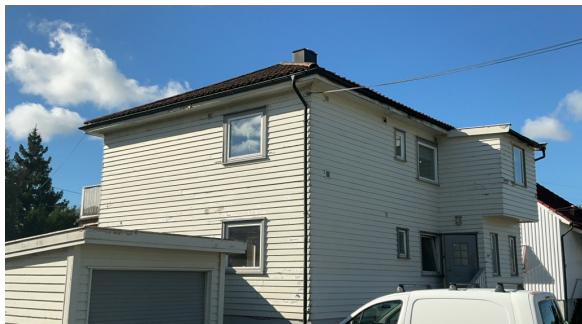
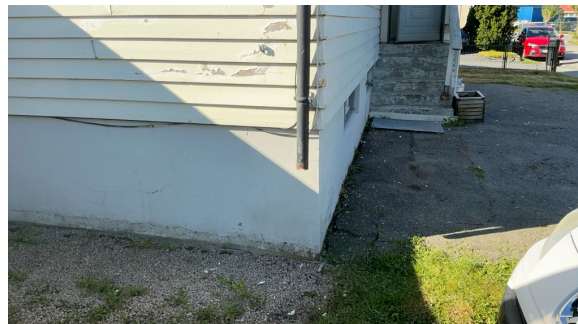
### TG 2 Nedløp og beslag

Takrenner, nedløpsrør og beslag av plastbelagt stål.

- Det bør lages system for bortledning av vann fra taknedløp ved grunnmur.

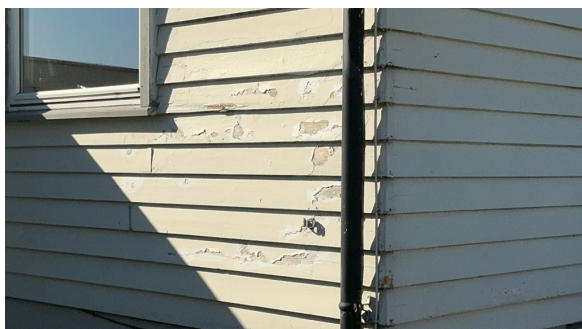
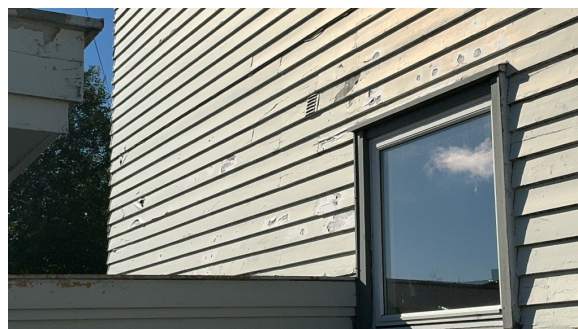
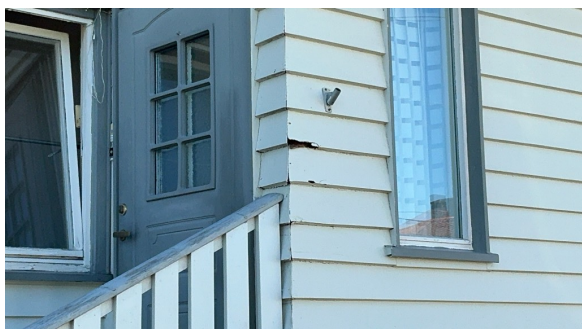
## Veggkonstruksjon

Veggene har trekonstruksjon av ukjent utførelse. Fasade/kledning har liggende bordkledning.

- Det er ingen eller liten lufting i nedre kant av kledning mot grunnmur.
- Det er påvist spredte råteskader i bordkledningen.

- Uten tilstrekkelig lufting bak bordkledningen kan fuktighet som trenger inn bak bordene eller gjennom veggen innenfra ikke tørke opp. Dette skaper ideelle forhold for råtesopp og muggvekst.

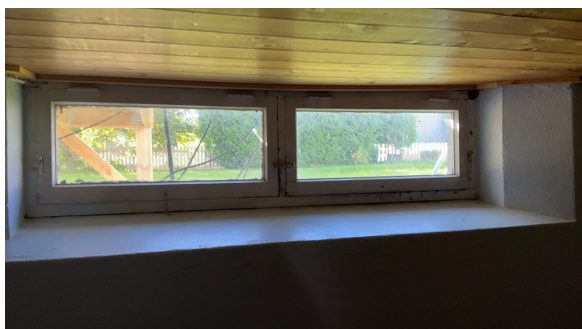
**TG 2 Vinduer - 2**

Bygningen har trevinduer med koblet glass.

- Karmene i vinduer er slitte og det er sprekker i trevirket.

- Det må påregnes noe vedlikehold og at enkelte vinduer må skiftes ut.

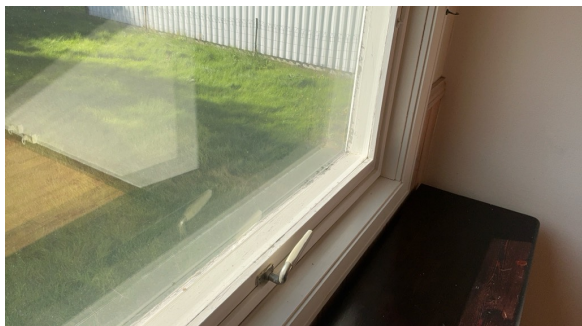
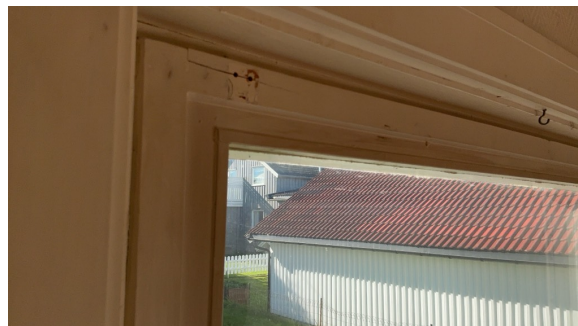
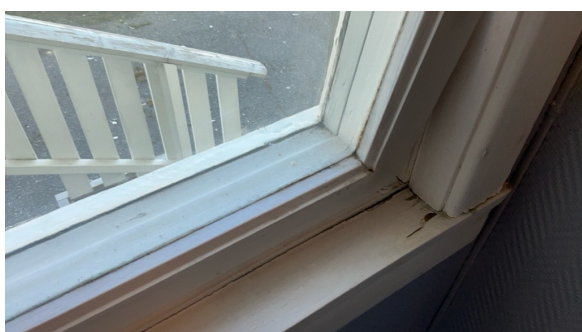
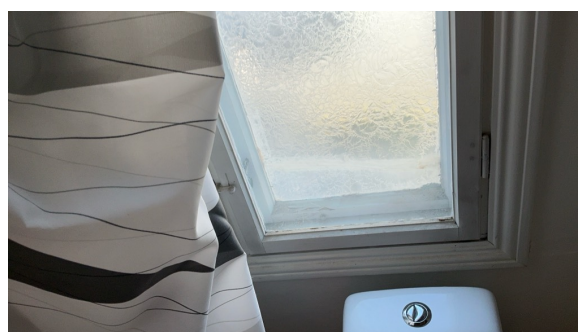
**TG 2 Vinduer - 2 - 3**

Bygningen har malte trevinduer med 2 enkle glass.

- Det er påvist noen glassruter som er punktert eller sprukne.
- Karmene i vinduer er slitte og det er sprekker i trevirket.

Det må påregnes at vinduer må skiftes ut.

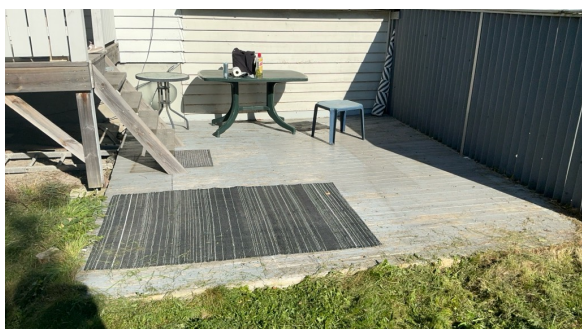
## TG 2 Balkonger, terrasser og rom under balkonger - 2

Terrasse på terreng, oppført i trekonstruksjon med malt/beiset overflate. Tilgang via tretrapp fra veranda.

Overflatebehandling anbefales for å forlenge levetid. Kontroll av underliggende konstruksjon bør utføres jevnlig.

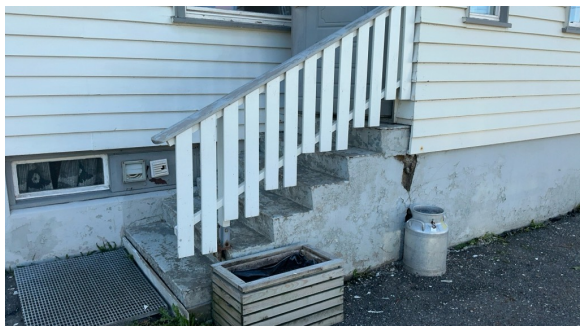
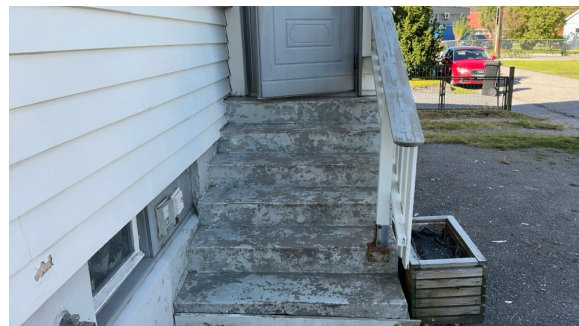
## TG 2 Utvendige trapper

Trapp ved inngangsparti er utført i betong med rekkverk.

- Betongtrapp har mindre sprekker/skader
- Det er avvik:

Rehabiliter betongoverflater og etablere forskriftsmessig rekkverk/håndløper.

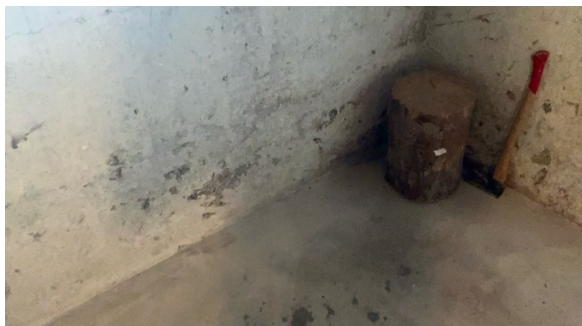
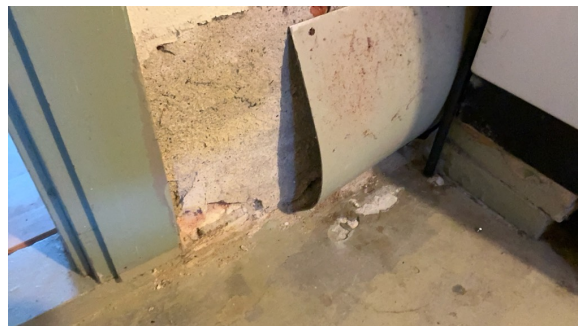
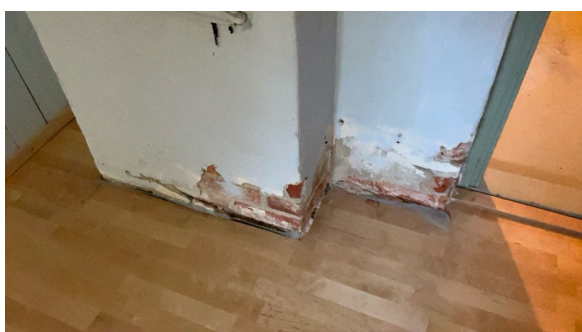
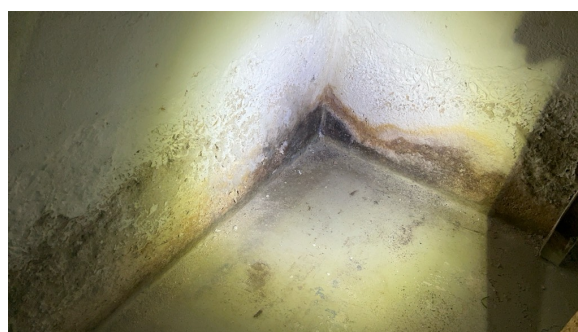
## TG 2 Rom Under Terreng

- Det er påvist indikasjoner på noe fuktgjennomtrenging i kjellergulv.
- Det er påvist indikasjoner på noe fuktgjennomtrenging inn i kjellermur.

- Det påviste fuktnivå gir grunn til å overvåke konstruksjonen jevnlig for å se utvikling over tid, og eventuelt foreta tiltak for å unngå fuktskader.

Anbefaler og fjerne alt treverk og laminatgulv i kjeller.

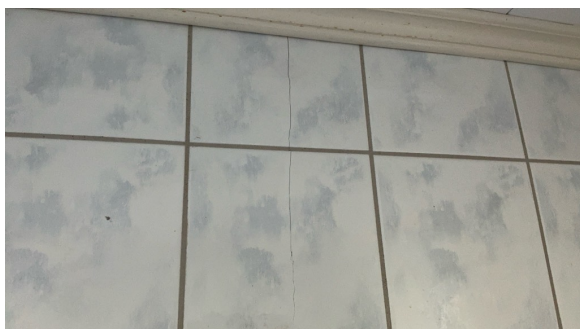
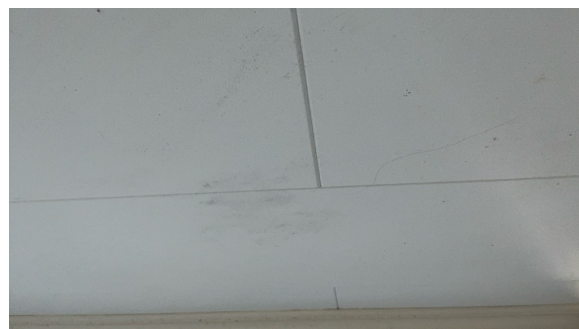
- Det er påvist sprekker i fliser.

- Det må gjøres tiltak for å utbedre avviket.
- Skadet flis er i et område hvor den kun utgjør et estetisk avvik.

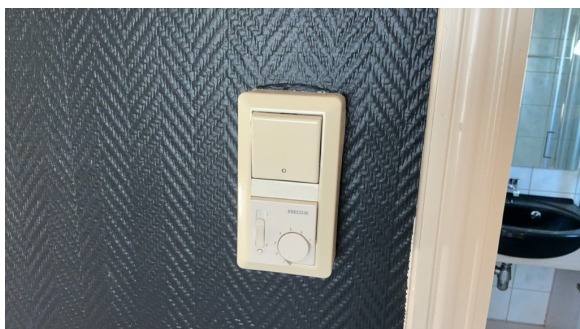
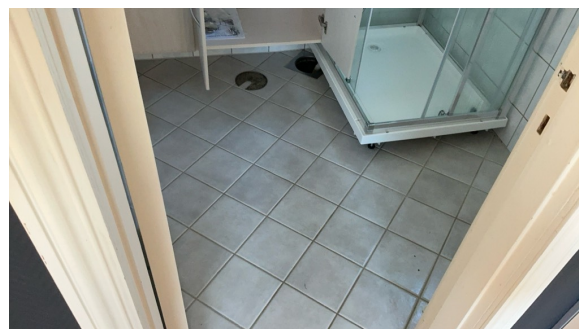
### TG 2 Overflater Gulv

- Det er påvist avvik i fallforhold til sluk i forhold til krav i forskrift på byggetidspunktet.

- Et bad med manglende/reduert fall til sluk blir mindre funksjonelt og sikkert for brukeren. Dette kan medføre stående vann på gulvet, vann som ikke ledes effektivt til sluket, økt risiko for at vann renner ut av rommet og redusert sklisikkerhet på gulvet.

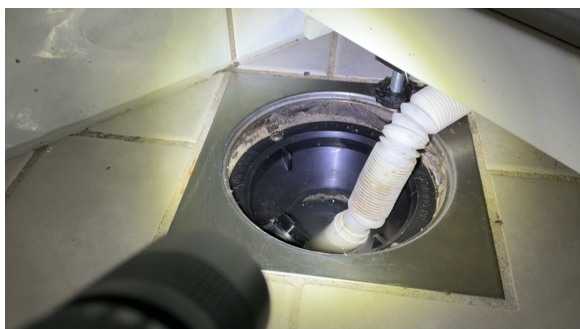
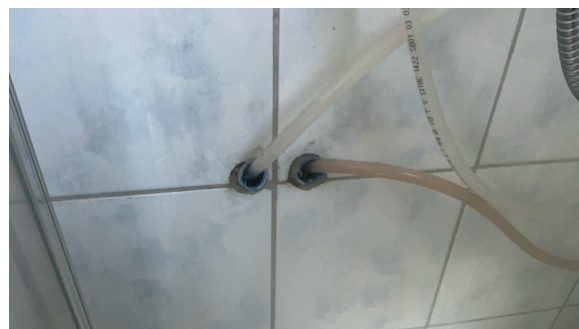
### TG 2 Sluk, membran og tettesjikt

- Det er påvist mangelfull/feil utførelse rundt rørgjennomføringer e.l. som gir fare for fukt i konstruksjonen i våtsone.

- Det må innhentes dokumentasjon. Manglende membran/tettesjikt medfører risiko for lekkasjer og fukt i konstruksjonen.
- Løsningen/utførelsen rundt rørgjennomføringer gir fare for fukt inn i konstruksjoner.

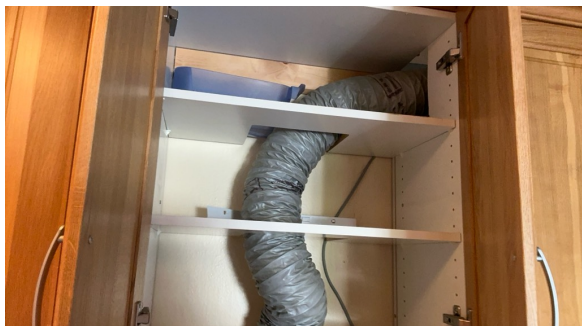
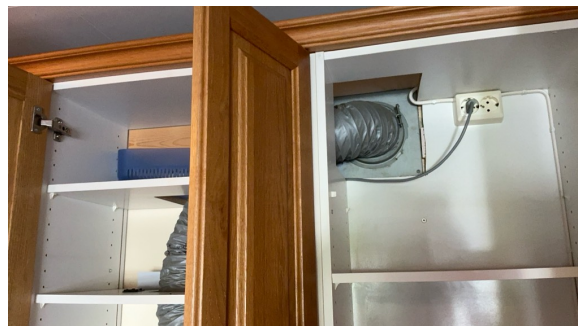
#### TG 2 Avtrekk

Avtrekk fra kjøkkenventilator er ført direkte inn i pipe. Dette er normalt ikke tillatt dersom pipen også brukes til ildsted, da fett og fukt fra matlaging kan skade pipa, skape kondens og i verste fall gi brannfare.

Det anbefales å undersøke om pipeløpet er godkjent for bruk som separat ventilasjonskanal. Dersom ikke, bør kjøkkenventilatoren ledes ut gjennom egen kanal/yttervegg. Fagperson (skorsteinsfeier eller ventilasjonsfirma) bør kontaktes for vurdering og eventuelt utbedring.

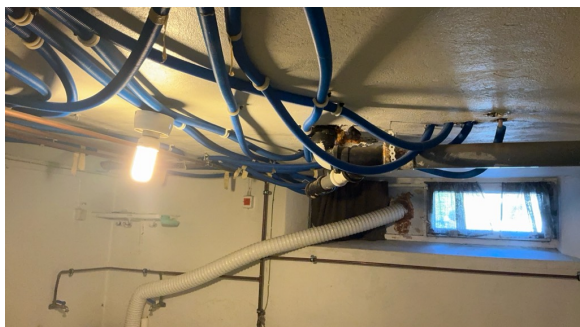
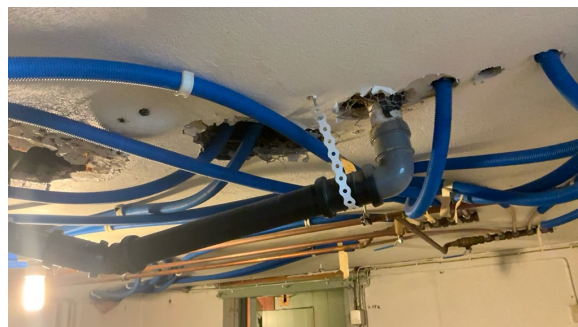
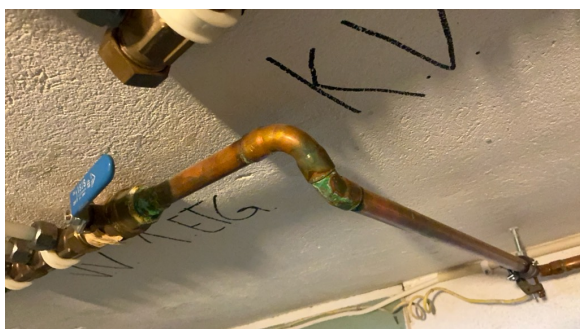
#### TG 2 Vannledninger

Irr kan over tid føre til svekkelse av rørene, med økt risiko for lekkasjer. Det kan også indikere skjulte vannskader eller kondensproblematikk i området.

Rørene bør inspiseres nærmere av rørlegger for å vurdere tilstand og eventuelt skifte ut skadede deler. Det bør også avklares om årsaken er fukt, kondens eller tidligere lekkasjer.

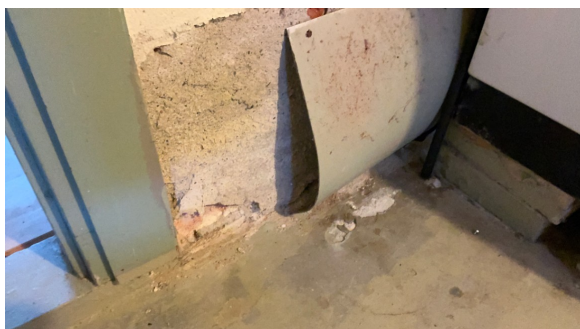
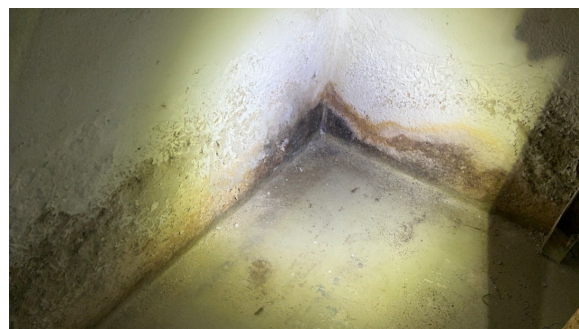
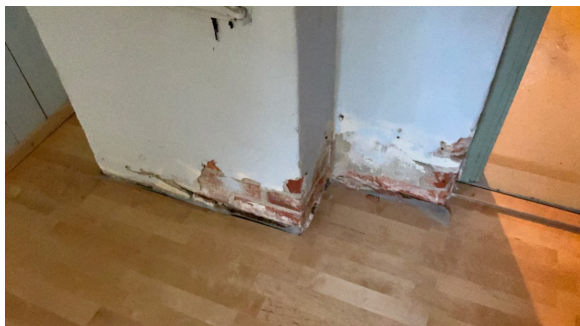
Bygningen har betonggrunnmur. Kontrollen av grunnmur med tanke på sprekker eller skader ble begrenset til en visuell kontroll utvendig over terrengnivå og på fritt eksponerte murvegger i kjeller.

- Det er påvist sprekker i murte/pussede fasader.

Det ble registrert fuktmerker, pussavskalling og misfarging, særlig nederst mot gulv. Enkelte steder er det tydelige svarte områder som indikerer fuktpåvirkning over tid.

- Lokal utbedring må utføres.

Det anbefales ytterligere undersøkelser av drenering og fuksikring rundt grunnmur. Tiltak som oppgradering av drenering, reparasjon av puss og eventuelt innvendig overflatebehandling bør vurderes for å begrense videre fuktinntrengning.
