# Tilstandsrapport

Boligbygg med flere boenheter

Ingeniørveien 20, 0196 OSLO

Befaringsdato: 10.10.2025

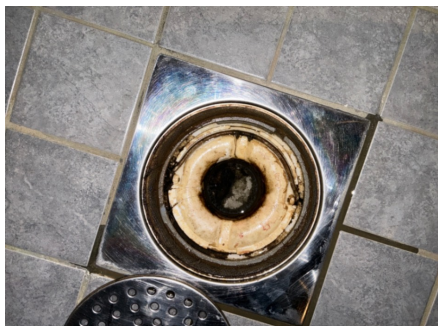
#### TG 1 Sluk, membran og tettesjikt

Sluktype: Plastsluk.

Membran: Synlig membran klemt i klemringen.

Tilgjengelighet (sluk): Sluket er tilgjengelig for inspeksjon og rengjøring.

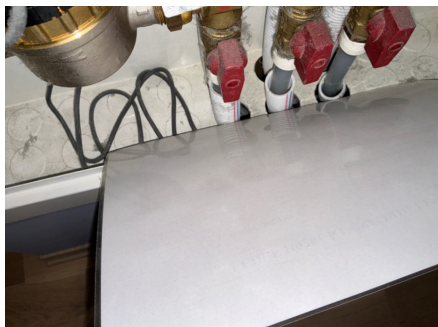
- Det er avvik:

- Vannrørene er ikke lekkasjesikret - det mangler mansjetter ved gjennomføringer av rør.

Dersom en lekkasje skulle oppstått fra rørene, kan tilstøtende konstruksjoner bli utsatt for vann som kan føre til skader.

- Reguleringsventilene er trege.

Treghet gir ujevn varmeregulering og kan tilsi behov for vedlikehold.
