Tilstandsrapport

Leilighet

Manglerudveien 140 , 0678 OSLO

Befaringsdato: 25.03.2026

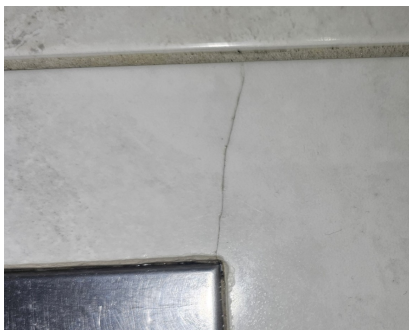
- Det er mulighet for at det kan forekomme vannlekkasje på våtrommet hvor vann ikke vil gå til sluk.
- Det er påvist at høydeforskjell fra topp slukrist til gulv/synlig topp membran ved dørterskel er mindre enn 25 mm.
- Det er påvist avvik i fallforhold til sluk i forhold til krav i forskrift på byggetidspunktet.

Det ble dessuten registrert sprekkdannelse i én gulvflis i dusjsonen og flisbom (hulrom) under én gulvflis utenfor dusjsonen.

Sprekk i gulvflis.

Flisbom og sprukket flis må eventuelt utbedres/skiftes dersom avvik sal lukkes. Ved fremtidig oppussing/rehabilitering av bad må det etableres fall til sluk iht. gjeldende krav.

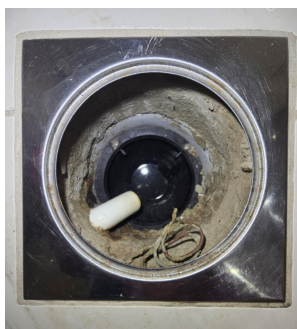
Hovedsluk

- Mer enn halvparten av forventet brukstid er passert på membranløsningen.
- Mer enn halvparten av forventet brukstid er passert på slukløsningen.

Membran er ikke korrekt avsluttet ved baderomsdør, der det mangler tilfredsstillende oppbrett og høyde på membranen. Tilleggsutjevningsforbindelse (jordledningen) er ikke festet til sluk/rammen. Slukristen mangler kabelsko for feste av utjevningsforbindelsen.

Overvåk tilstanden jevnlig. For å få tilstandsgrad 0 eller 1 må tettesjiktet og sluk skiftes ut og membran avsluttes korrekt og i riktig høyde ved dørterskel. Ved fremtidig renovering, påse at alle forhold med tettesjiktet, våtsone, sluk, røranlegg mv. dokumenteres.

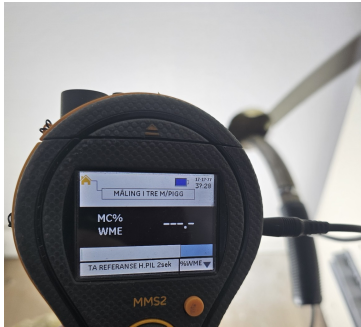
Hulltaking er foretatt, uten å påvise unormale forhold.

Hulltaking er foretatt i nedre del av soveromsvegg, på baksiden av dusjsonen. Hullet er tettet med dekklokk, som enkelt kan demonteres ved fremtidig fuktkontroll.

Ingen utslag på fukt.

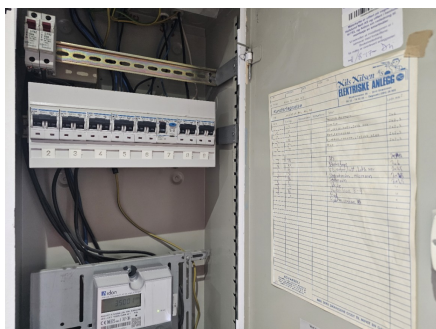
Sikringsskap.

I forbindelse med eventuelle el. arbeider utført etter 01.01.1999, er det pålagt med samsvarserklæringer som skal følge boligen. Det er ikke fremlagt samsvarserklæringer. Det vil si at el. anlegget enten er fra før 1999, eller mangler samsvarserklæringer. Med bakgrunn i ovenstående anbefales det en utvidet el-kontroll.
