Tilstandsrapport

Boligbygg med flere boenheter

Tomterhagan 15 C , 2080 EIDSVOLL

Befaringsdato: 28.04.2026

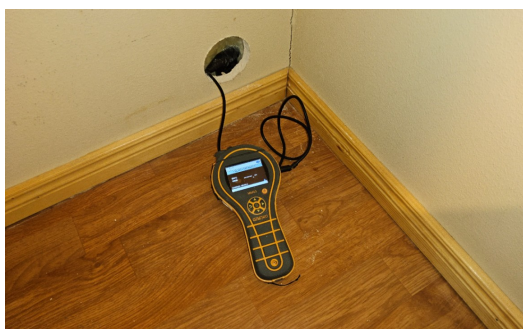
Beskrivelse

Hulltaking er foretatt uten å påvise unormale forhold. Fuktkvotemåling (vekt%) i konstruksjonen ble målt til 0-6 .
