# Tilstandsrapport

2-roms andelsleilighet i 1. etasje

Sportsalleen 10, 8613 MO I RANA

Befaringsdato: 26.08.2025

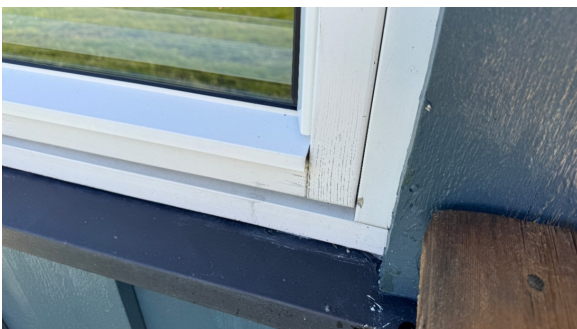
Enkelte vinduer er noe utvendig værslitt.

Utvendig overflatebehandling av vinduer bør påregnes.

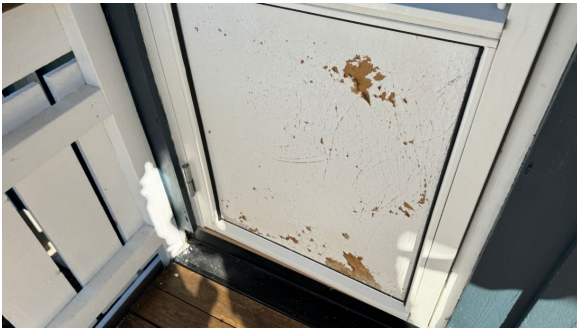
Terrassedøren har noe slitasje og skrapemerker på utsiden.

Utskifting av døren eller eventuelt bare fyllingsfelt/panel bør påregnes.

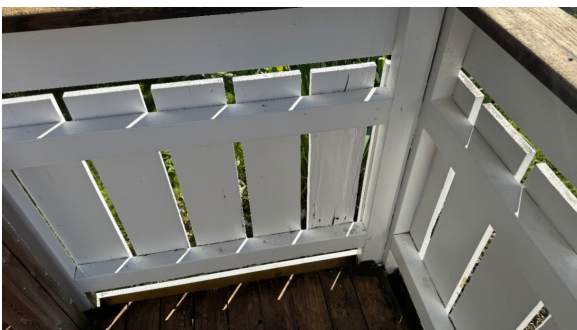
- Det er påvist fukt-/råteskader i konstruksjonen.
- Rekkverket er for lavt i forhold til dagens krav til rekkverkshøyder.

Det er registrert råteskader i rekkverket.

- Det er ikke krav om utbedring av rekkverkshøyde opp til dagens forskriftskrav.
- Råteskadet trekledning må skiftes ut.

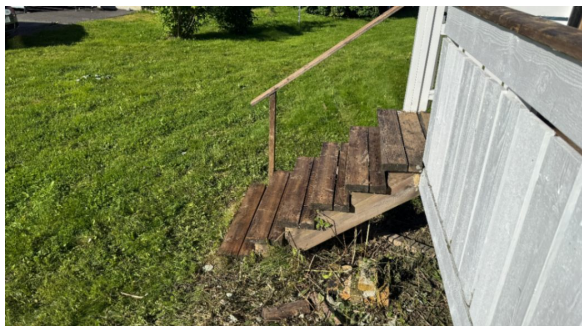
Trappen mangler rekkverk.

- Åpninger i rekkverk må endres for å tilfredsstille krav på byggemeldingstidspunktet.
- Rekkverk må monteres for å lukke avviket.

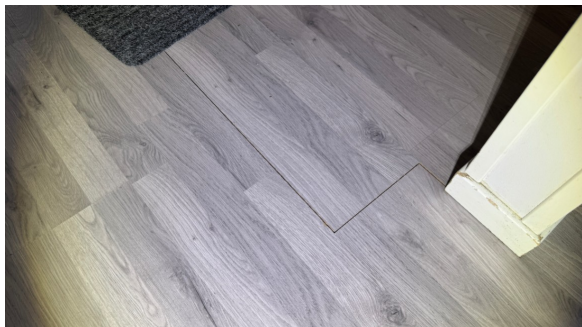
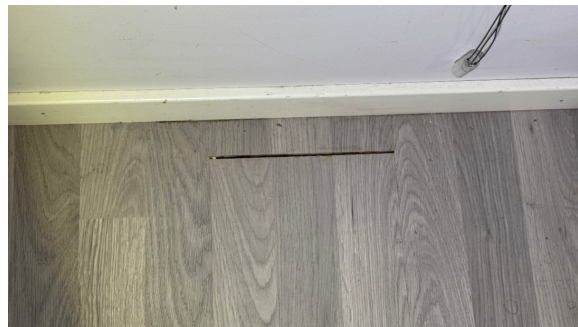
Det er registrert glipper i laminatskjøter.

Utskifting/reparasjon av laminat bør vurderes.

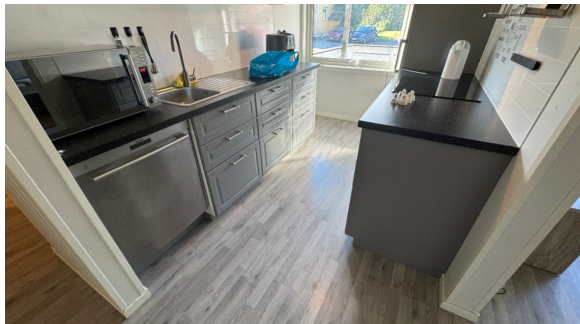
- Målt høydeforskjell på over 20 mm innenfor en lengde på 2 meter. Tilstandsgrad 3 gis med bakgrunn i standardens krav til godkjente måleavvik.
- Målt høydeforskjell på over 30 mm gjennom hele rommet. Tilstandsgrad 3 gis med bakgrunn i standardens krav til godkjente måleavvik.

Største målte planavvik er målt i stue/kjøkken.

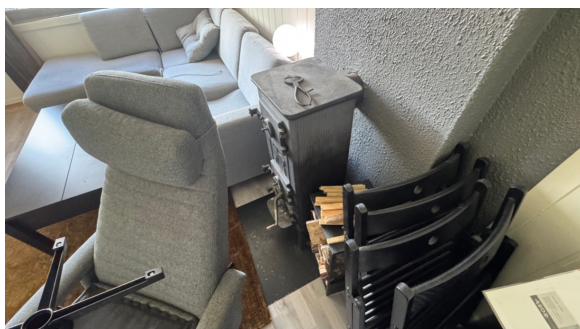
Vedovnen er av eldre dato.

Utskifting av vedovnen bør vurderes. Ved utskifting må det monteres en ny rentbrennende ovn i henhold til gjeldende forskrifter og krav.

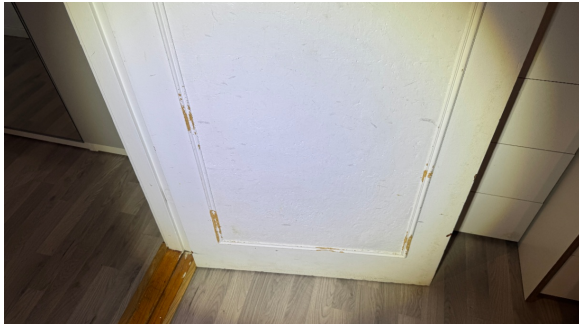
Enkelte av innvendige dører har en del slitasje.

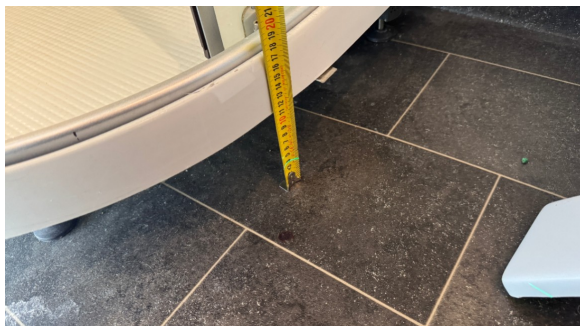
- Det er påvist avvik i fallforhold til sluk i forhold til krav i forskrift på byggetidspunktet.

- Til tross for avviket i fall/høydeforskjell til sluk, vil gulvet fortsatt kunne lede vann mot sluket, men med redusert effektivitet. Dette kan potensielt øke risikoen for vannansamling i enkelte områder av badet.

Kontroll av fallforhold.

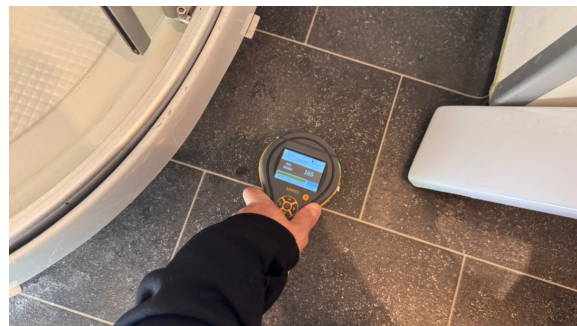
Det ble fuktmålt ved befarings, ingen unormale fuktverdier ble registrert.

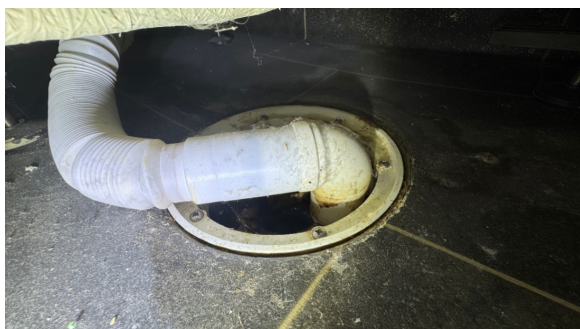
Kontroll av sluk.

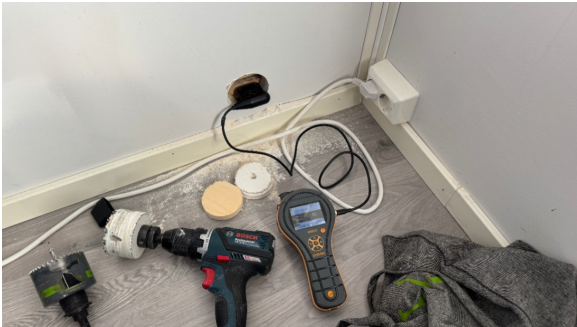
Hulltaking er foretatt uten å påvise unormale forhold. Hulltaking er foretatt ved/i kjøkken. Fuktkvotemåling (vekt%) i konstruksjonen ble målt til 8.

Hulltaking er foretatt uten å påvise unormale forhold.

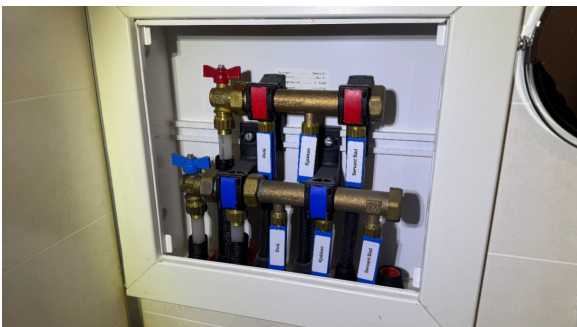
Kontroll av rørfordelerskap.

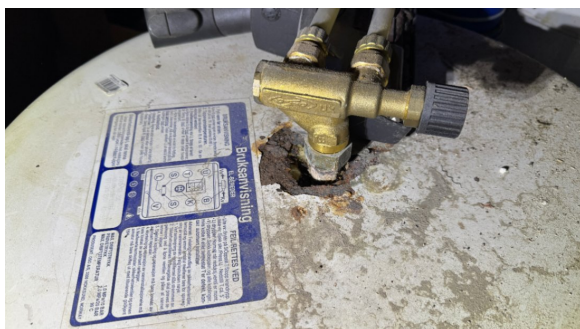
Varmtvannsberederen har noe rust.

Det er registrert noe rust i berederen.

Utskifting av varmtvannsberederen bør påregnes.

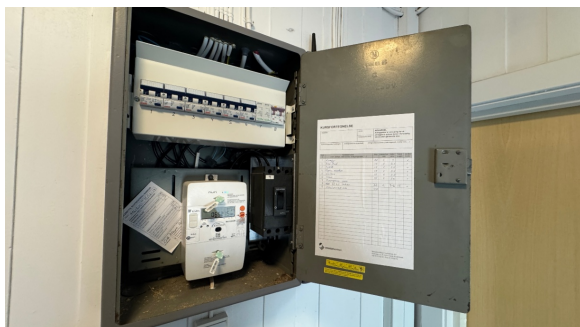
Kontroll av el-skap og kursfortegnelse.
