Tilstandsrapport

Tomannsbolig

Møllevannsveien 20 J, 4616 KRISTIANSAND S

Befaringsdato: 13.03.2025

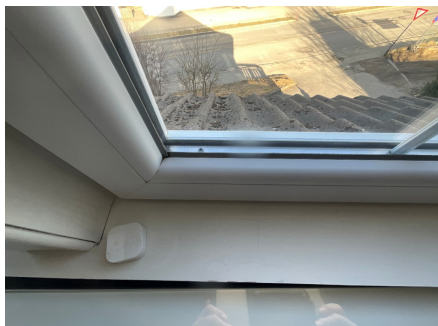
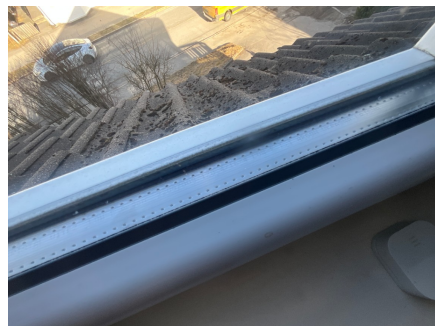
TG 2 Eldre vinduer

Bygningen har takvindu med karm av tre og isolerglass.

- Karmene i vinduer er slitte og det er sprekker i trevirket.
- Tilstandsgrad 2 gis når bygningsdelen har vesentlige avvik. Bygningsdelen skal enten ha feil utførelse, en skade eller symptomer på skade, sterk slitasje eller nedsatt funksjon. Graden gis når bygningsdelen trenger vedlikehold eller tiltak i nær fremtid. Graden skal også brukes når delen er gammel og det er grunn til å varsle om faren for skader på grunn av alderen, eller når det er grunn til å overvåke delen spesielt på grunn av fare for større skader eller følgeskader.

- Det må påregnes noe vedlikehold og at enkelte vinduer må skiftes ut.

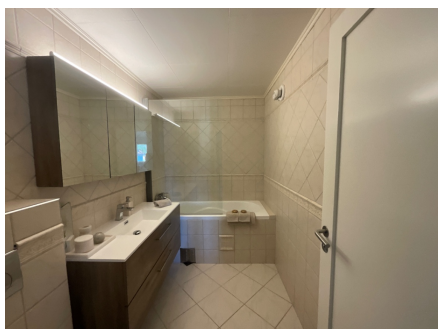
2. ETASJE > BAD

- Det er påvist at flisfuger har riss/sprekker.
- Det er påvist at høydeforskjell fra topp slukrist til gulv/synlig topp membran ved dørterskel er mindre enn 25 mm.
- Det er påvist sprekker i fliser.

- Våtrommet fungerer med dette avviket.

- Det benyttes badekar og gulvet får ingen vannbelastning ved normalt bruk, men hver obs på lekkasjevann.

Avviket har ingen konsekvens ved dagens bruk, ved endret bruk må det etableres fall til sluk og oppkant ved dør for å sikre at vann ikke renner ut i tilstøtende rom.

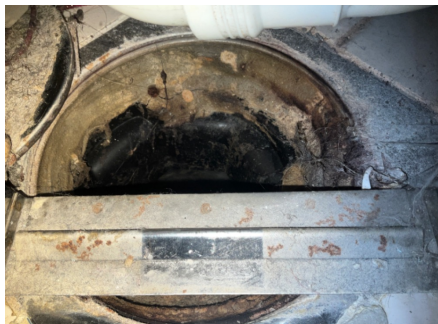
2. ETASJE > BAD

Sluk fra byggeår.

- Det er ikke påvist tilfredsstillende løsning for å synliggjøre lekkasje fra innebygget systerne.

Mangler hull for drenering av lekkasjevann.

Ved lekkasje i innebygd toalett vil ikke vannet bli synlig før det oppstår store vannskader i konstruksjonen.

- Ved implementering av innebygget systerne var det ikke krav om lekkasjesikring, konstruksjonen bør jevnlig observeres.

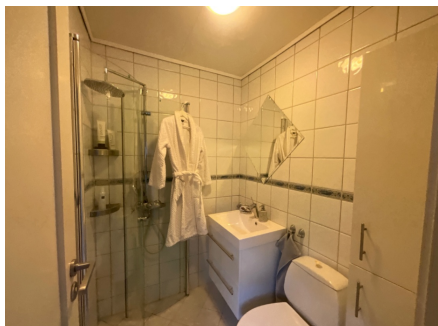
TG 2 Overflater Gulv

- Det er påvist at flisfuger har riss/sprekker.

- Slike riss/sprekker kan indikere bakenforliggende fuktskader, og konstruksjonen bør observeres jevnlig for å vurdere utvikling.

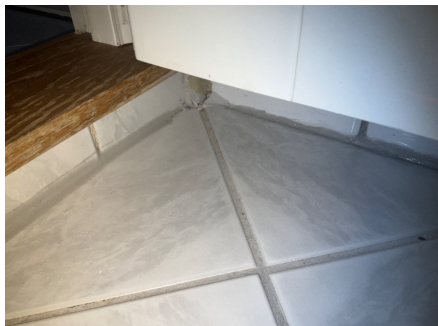
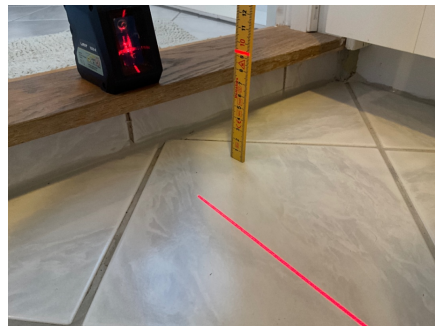
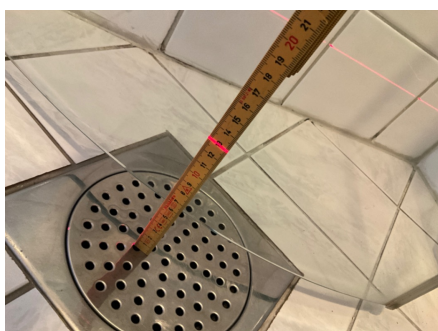
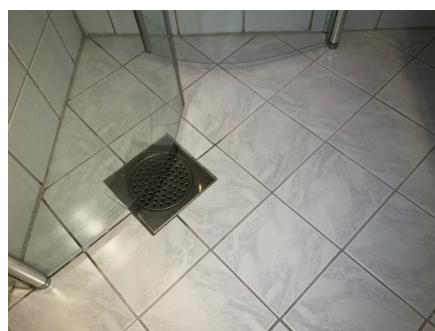
TG 3 Sluk, membran og tettesjikt

Type sluk løsning gjør at det ikke kan konstateres membran i gulvet og ellers i våtsoner. TG:3 er satt på bakgrunn av fukten som er målt ved hulltaking.

Eldre sluker uten membran eller klemring gir økt risiko for skader i tilstøtende konstruksjoner.

Kostnadsestimat: 50 000 - 100 000

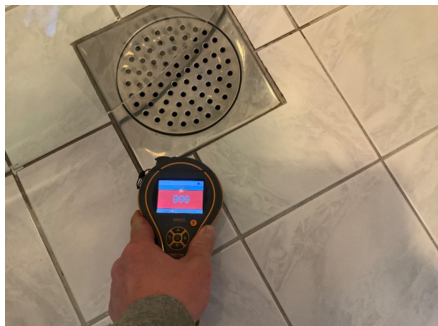
Økende fuktnivå mot sluken.

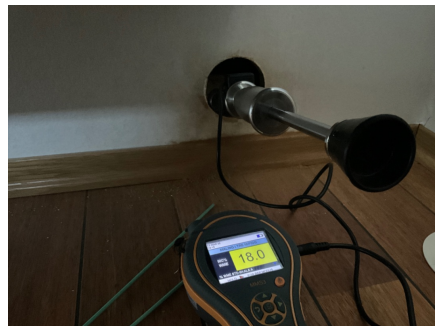
18 vektprosent ved hulltaking.

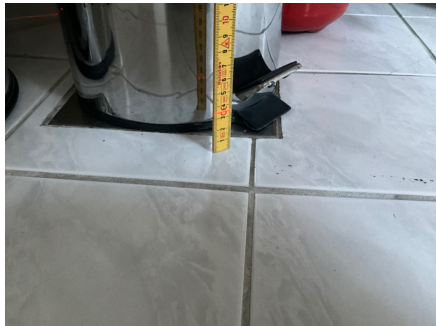
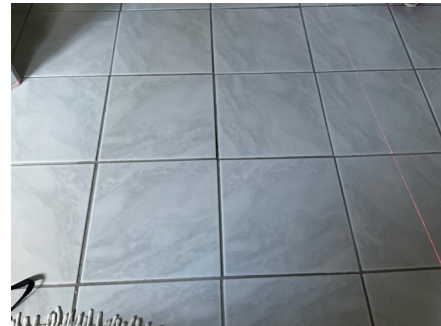
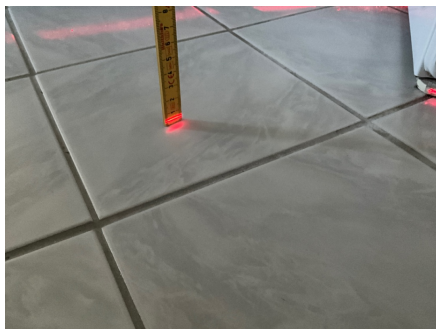
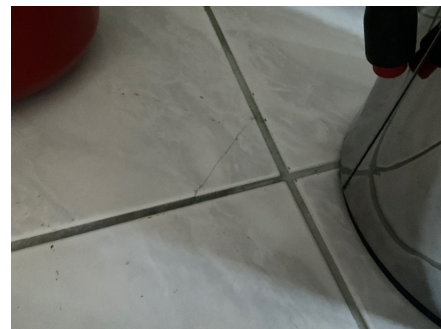
TE 2 Sluk, membran og tettesjikt

Eldre sluker uten membran eller klemring gir økt risiko for skader i tilstøtende konstruksjoner.

- Sluket må sjekkes og rengjøres jevnlig.
- Overvåk tilstanden jevnlig. For å få tilstandsgrad 0 eller 1 må slukløsningen skiftes ut og sannsynligvis må også membransjiktet skiftes/utbedres. Det er imidlertid vanskelig å si noe om tidspunktet for når dette er nødvendig.

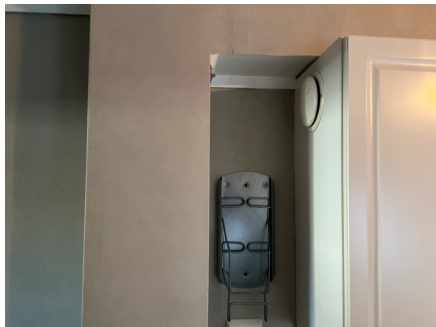
TG 2 Tilliggende konstruksjoner våtrom

- Det er registrert symptom på fuktskader

Det er ved søk etter fukt på gulvet økende mot sluken, dette kan indikere feil utførelse eller manglende membran på gulvet.

- Det må gjennomføres ytterligere undersøkelser.

For å lukke avviket må det etableres ny membran i våtsoner i hht. dagens krav, det kan ikke utelukkes skader i tilliggende konstruksjoner.
