# Tilstandsrapport

Boligbygg med flere boenheter

Skuteveien 3 F, 4624 KRISTIANSAND S

Befaringsdato: 04.12.2025

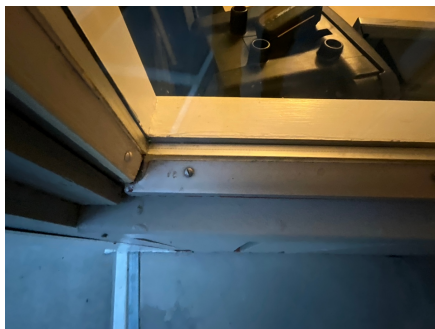
Bygningen har malte trevinduer med 2-lags glass og PVC vinduer med 2-lags glass.

Vinduer har normal bruksslitasje innvendig og normal værslitasje utvendig.

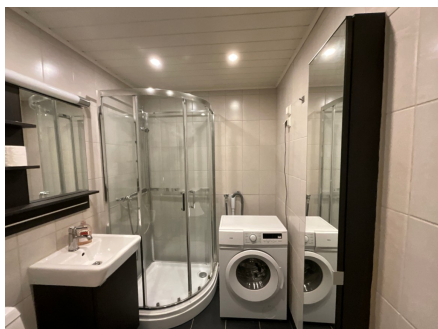
Veggene har overflater av fliser. I taket er det malt panel plater.

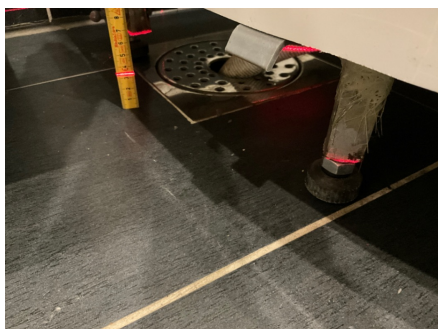
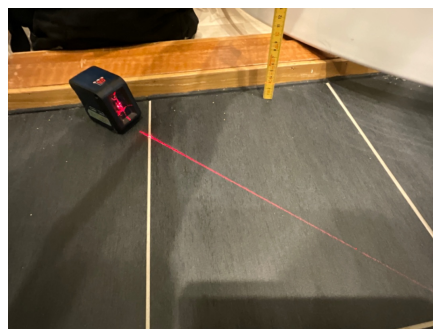
Det er flislagt gulv med elektriske varmekabler. Det er ca. 3 mm. høydeforskjell fra flis ved dør til slukrist. På grunn av plasseringen på innredning og skap er det ikke mulig å måle under kabinettet. Målingen som er utført er kun punktvis på gulvet. Det er ikke flyttet på vaskemaskin og lignende.

- Krav til fall er ikke oppfylt og gulvet er tilnærmet flatt (har ikke motfall).

Gulvet har ikke lokalt fall i våtsone og ellers flatt gulv.

• Et bad med manglende/reduert fall til sluk blir mindre funksjonelt og sikkert for brukeren. Dette kan medføre stående vann på gulvet, vann som ikke ledes effektivt til sluket, økt risiko for at vann renner ut av rommet og redusert sklisikkerhet på gulvet.

• Det benyttes tett dusjkabinett og gulvet får ingen vannbelastning ved normalt bruk, men hver obs på lekkasjevann.

Avviket har ingen konsekvens ved dagens bruk, ved endret bruk (dersom dusjkabinettet fjernes) må det etableres fall til sluk.

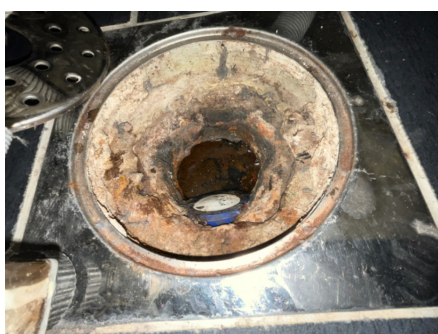
Det er eldre soilsluk og smøremembran med ukjent utførelse.

- Mer enn halvparten av forventet brukstid er passert på slukløsningen.

- Eldre sluk av plast er ofte utsatt for lekkasjer og særlig i overganger. Eventuelle lekkasjer kan medføre fuktskader på tiliggende konstruksjoner.

Manglende bytte av sluk vil gjøre at det er stor fare for vann og fuktskader i underliggende konstruksjoner.

Borettslaget har foreslått en lokal utbedring rundt sluken, dette betinger at det er mulig å få en vanntett løsning inn mot opprinnelig membran. Denne løsningen stille stor krav til nøyaktighet med fare for lekkasjer i ettertid.

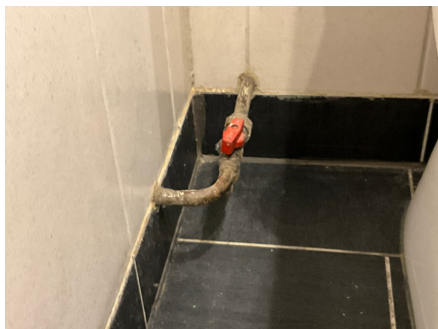
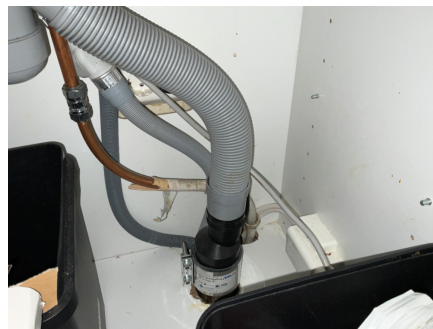
Innvendige vannledninger er av kobber. I deler av leiligheten er det nyere rør. Eldre skjulte vannrør.

- Mer enn halvparten av forventet brukstid er passert på innvendige vannledninger.

Manglende oppgradering av vannrør øker fare for lekkasjer i koblingspunkter, dette vil kunne gjør store skader i bygget.

- Det er ikke behov for utbedringstiltak siden anlegget fungerer i dag, men ut ifra alder kan skader plutselig oppstå på eldre anlegg.
