# Tilstandsrapport

Boligbygg med flere boenheter

Christies gate 19 A, 0557 OSLO

Befaringsdato: 10.12.2024

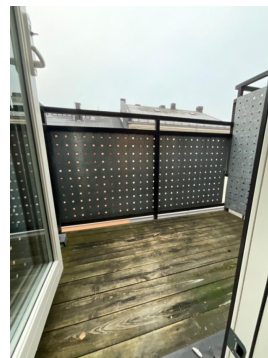
### ! TG 2 Balkonger, terrasser og rom under balkonger

**Vurdering av avvik:**  
• Det er værslitt/oppsprukket trevirke/trepaneler.

**Konsekvens/tiltak**  
• Det må foretas tiltak for å lukke avviket.

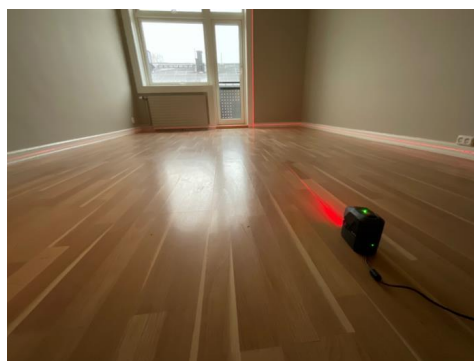
Nivellering stue, ingen registrerte avvik

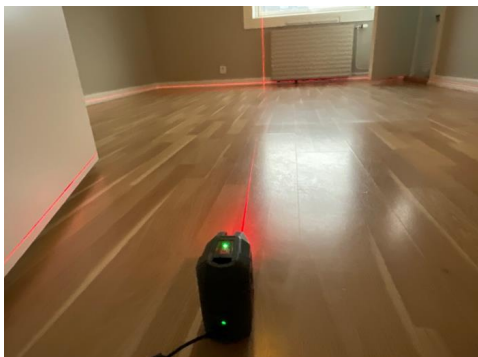
Nivellering soverom, ingen registrerte avvik

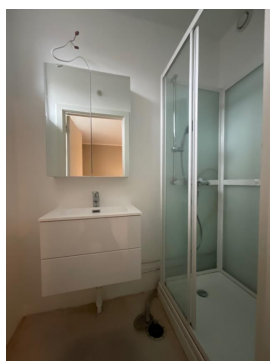
Bad

Gulv membran og sluk er ikke fornyet. Sluket er et støpejernsluk fra byggeår og det er i slike sluk ikke tett overgang mellom tettesjikt (membran) og sluk. Når vann stiger i sluket, for eksempel ved lekkasje eller manglende rengjøring, vil vann kunne komme inn i konstruksjoner og det vil kunne oppstå fuktskader. Da hverken membran eller sluk er fornyet, vurderes badets alder samlet ut fra byggeår. Badet oppfyller ikke funksjonskravet i teknisk forskrift om tettesjikt, både på grunn av tettesjiktets (membranens) alder og på grunn av manglende tett overgang i sluk. Dusjing i badekar kan ikke erstatte funksjonskravet tekniske forskrift om at et bad må være laget slik at det ikke oppstår fuktskader på bakenforliggende konstruksjoner. Tettesjikt og sluk må tåle bruksvann, lekkasjevann og kondens. Våtrommet må oppgraderes for å tåle normal bruk etter dagens krav.

Med bakgrunn i at badet er av eldre dato og har sluk og membran fra byggeår må badet påregnes oppgradert innen kort tid, dette med bakgrunn i at eldre rustne sluk uten klemring erfaringsmessig er mere utsatt for lekkasjer i overgang membran til sluk i tillegg til at sluken og membranen i seg selv er over forventet levealder.

## ! TG 3 Generell

- Våtrommet må oppgraderes for å tåle normal bruk etter dagens krav.

- Våtrommet må totalrenoveres. Alle forhold med tettesjikt, våtsone, sluk m.m. må dokumenteres.

Kostnadsestimat: 100 000 - 300 000

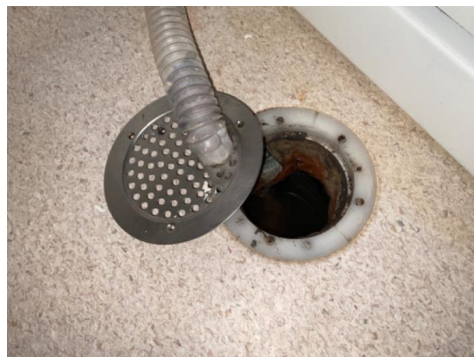
Eldre sluk, montert klemming rundt belegg

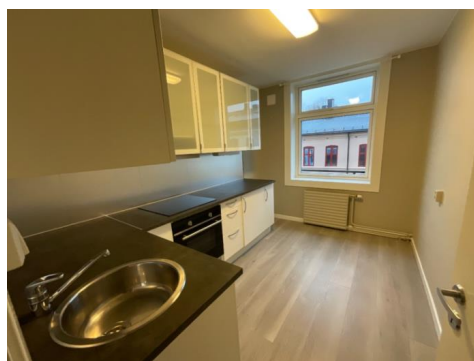
## ! TG 1 Overflater og innredning

Foliert glatt innredning samt noen fronter med alu og glass, IKEA, belysning under overskap, laminat benkeplate med nedfelt stålkum og keramisk topp, integrert komfyr.  
Det anbefales å montere komfyrvakt.

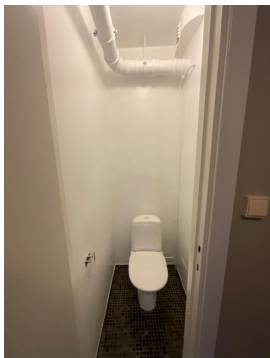
### ! TG 2 Overflater og konstruksjon

- Toalettrom har kun naturlig avtrekk fra rommet, NS 3600 krever mekanisk avtrekk for å kunne gi TG 0/1.
- Det er avvik:

Eldre rør mm.

- Tiltak:
- Mekanisk avtrekk bør etableres på toalettrom.

fremtidig oppgradering kan forventes.

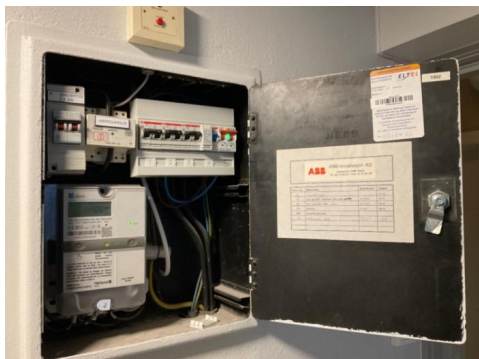
### ! TG 2 Elektrisk anlegg

Sikringsskap med automatsikringer.

10. Er det tegn på at kabelinnføringer og hull i inntak og sikringsskap ikke er tette, så langt dette er mulig å sjekke uten å fjerne kapslinger?  
**Nei**
11. Finnes det kursfortegnelse, og er den i samsvar med antall sikringer?  
**Ja**
12. Foreta en helhetsvurdering av det elektriske anlegget, dets alder, allmenne tilstand og fare for liv og helse. Bør det elektriske anlegget ha en utvidet el-kontroll?  
**Ja Det anbefales at anlegget kontrolleres av autorisert foretak.**
