# Tilstandsrapport

Tomannsbolig

Raveien 466 B, 3239 SANDEFJORD

Befaringsdato: 26.02.2025

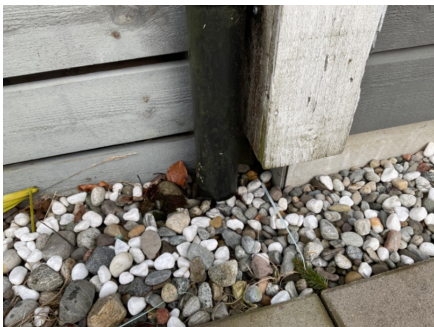
- Det er ikke tilfredsstillende bortledning av vann fra taknedløp ved grunnmur.

Taknedløp ved terrasse mangler utkast.

Manglende bort ledning av vann fra taknedløp.

Utkast på enden av taknedløp bør monteres.

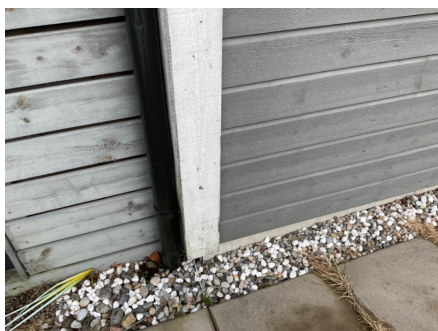
Kledning, bindskier og takutstikk har svertesopp.

Det er noe sprekker og værslitasje på kledning på gavelvegg.

Kledning har på enkelte plasser nore mindre avstand ned til bakkenivå en det som er anbefalt.

Utvendige fasader trenger vask og maling.

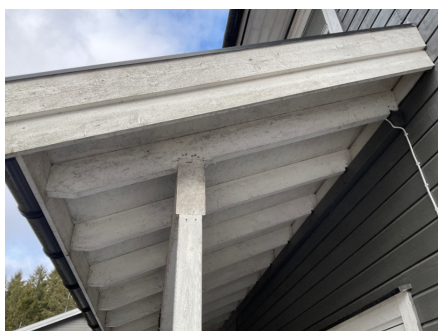
Det er svertesopp i takkonstruksjonen over terrasse.

Svertesopp i takkonstruksjon over terrasse.

Takkonstruksjonen bør vaskes og males.

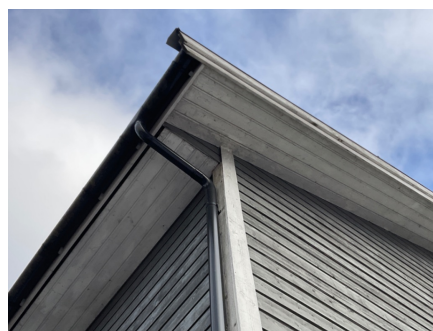
Svertesopp på takutstikk bolig

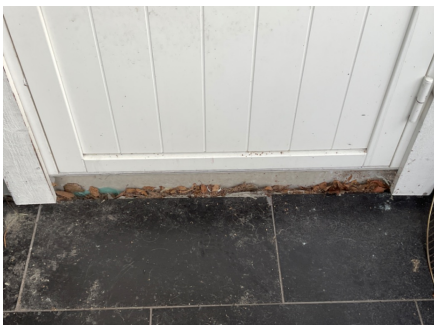
Manglende beslag under terrassedør.

Det bør monteres beslag under terrassedør

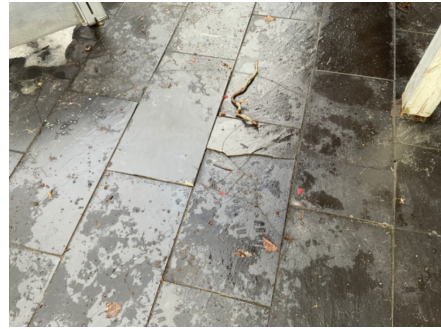
Løse og sprukne fliser.

Fliser på terrasse børe skiftes ut. Terrassegulv i betong har noe skjevheter. Dette kan skyldes telehoiv eller annen form bevegelse i betonggulv.  
Terrassen trenger vedlikehold.

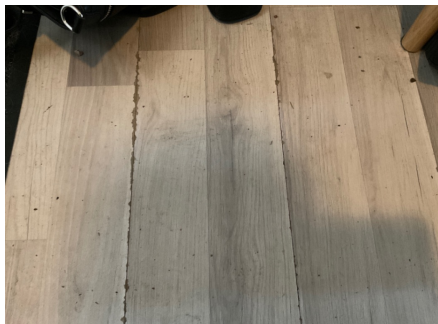
Det er svelling i skjøter på laminatgulv i gang.  
Sprekker i glaminat i overgang mellom kjøkken og stuedel.

Svelling på laminatgulv i gang

Fremtidige eiere bør vurdere å skifte gulv i 1. etg.  
Det en noen sprekker i tak i stue. Ukjent årsak.

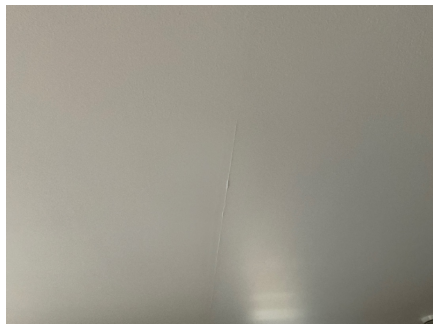
Sprekker/riss i tak i stue.

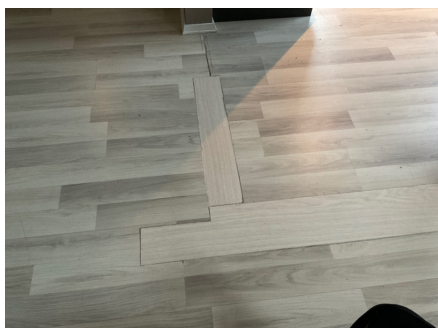
Sprekker i gulv.

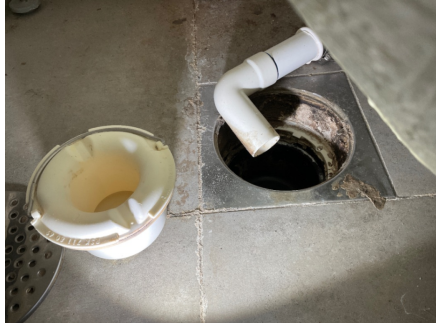
Våtrommet fungerer med avviket fordi det er god oppkant ved dørterskel.

Sluk under badekar.

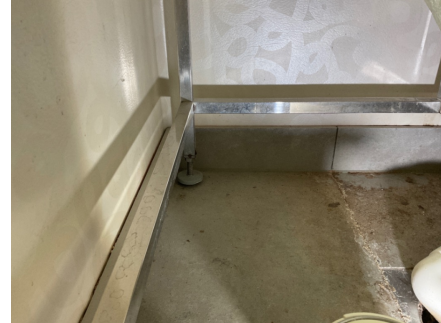
Manglende fuging i overkant av oppkantflis kan føre til at vannsøl fra badekar kan komme bak oppkantflis og skade bakenforliggende konstruksjon.

Manglende fuger i overkant av oppkantflis.

Det bør ruges i overkant av oppkantflis bak badekar.

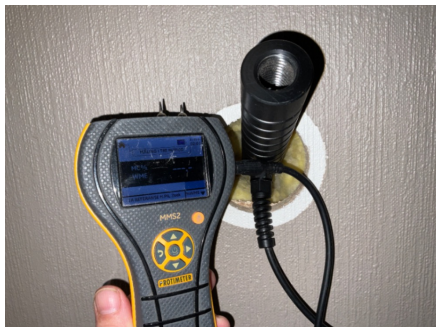
Det er foretatt hulltaking og fuktmåling i tilliggende konstruksjon til våtrommet uten at det ble påvist fukt inne i konstruksjonen.

Fuktmåling i vegg ved hulltaking.

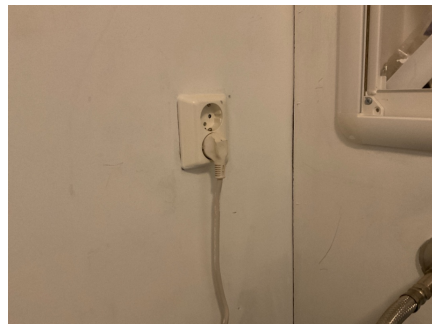
Stikkontakt til VV bereder

- Det bør etableres tilfredsstillende el-tilkobling etter gjeldende forskrift.
