# Tilstandsrapport

Boligbygg med flere boenheter

Haneborg alle 10, 1463 FJELLHAMAR

Befaringsdato: 23.07.2025

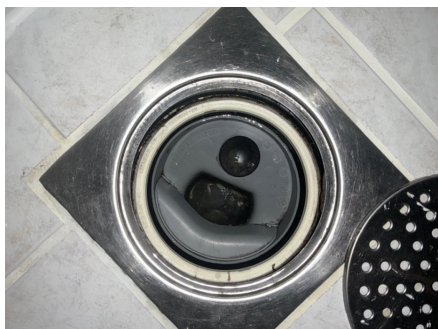
### TG 2 Sluk, membran og tettesjikt

- Sluket ligger tett inntil veggen (mindre enn 300 mm).

Nær plassering gjør det vanskeligere å få helt tett overgang mellom gulv og vegg. Tettheten kan imidlertid ikke undersøkes visuelt.

- Sluket har oppnådd mer enn halvparten av forventet levetid.

Eldre sluk gir større mulighet for slitasje som kan føre til utettheter.

- Membranen har nådd en alder der utskiftning nærmer seg.

Når membranen eldes, svekkes den gradvis og kan utvikle mindre utettheter som slipper fukt ned i konstruksjonen. Hvor raskt dette skjer avhenger av kvalitet, utførelse og bruk, men regelmessig tilsyn er viktig. En full oppgradering med nytt tettesjikt må på grunn av alderen påregnes innen nær fremtid.

- Membranen kan ikke konstateres visuelt, og det foreligger ikke dokumentasjon.
