Tilstandsrapport

Rekkehus

Fagerliveien 25 C, 1605 FREDRIKSTAD

Befaringsdato: 04.02.2025

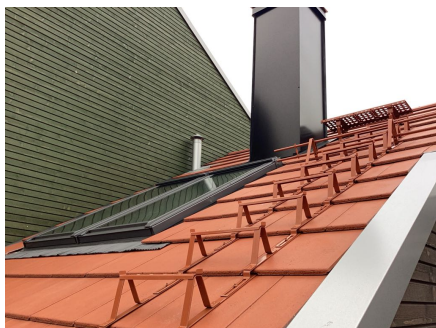
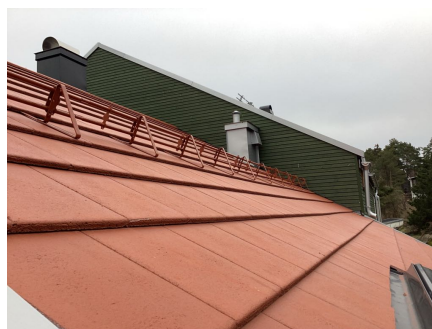
TG 2 Nedløp og beslag

Takrenner, nedløpsrør og beslag av plastbelagt stål og plast.

- Det bør lages system for bortledning av vann fra taknedløp ved grunnmur.

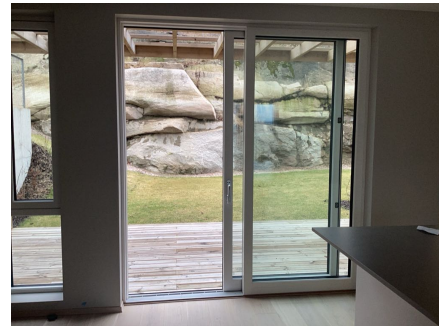
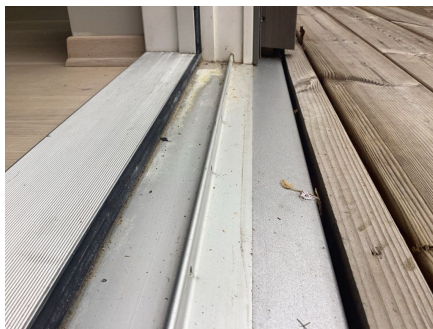
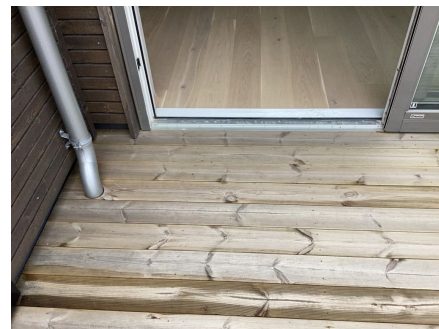
TG1 Balkonger, terrasser og rom under balkonger

Balkong oppført i trekonstruksjon med underliggende membran som ikke er tilgjengelig for inspeksjon. Rekkverk i stål.

Ingen tilgang for å kontrollere undergulv.

Det er ikke registrert nødoverløp, så det er viktig at nedløp/sluk kontrolleres og renses ofte.

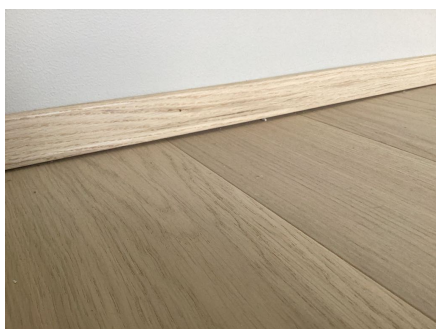
TG 1 Etasjeskille 1. etasje

Etasjeskiller er av trebjelkelag.

- Det er avvik:

Det er bestilt opp utstyr til utbedring av dette. Montasjedato ikke fastsatt.

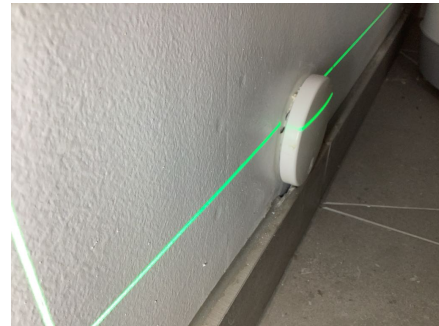
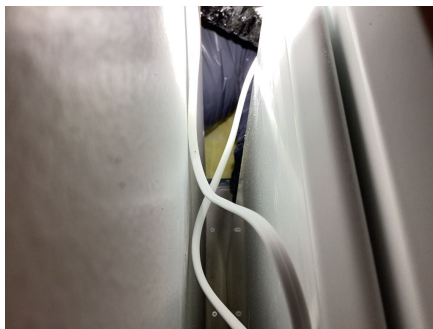
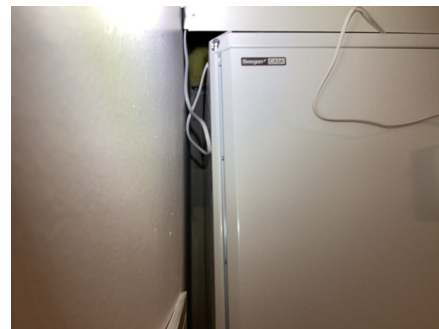
TG 1 Overflater Gulv

Gulvet er flislagt. Rommet har elektriske varmekabler.

Det er lokalisert noe hull lyd, men flisene viker å sitte godt. Ingen riss i fuger. Strakstiltak ikke nødvendig.

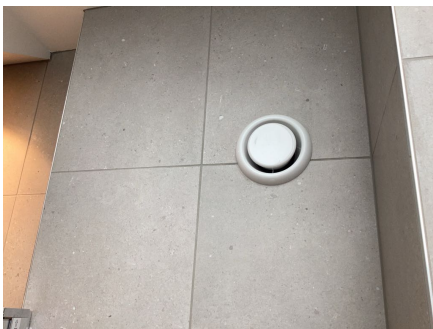
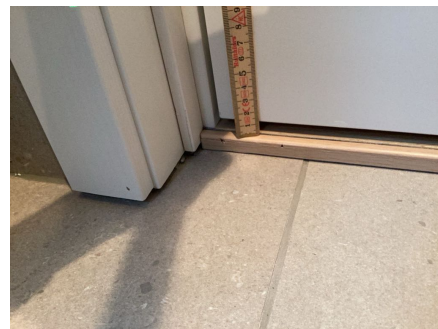
TG IU Tilliggende konstruksjoner våtrom

- Det er avvik:

Våtrommet fungerer med dette avviket.

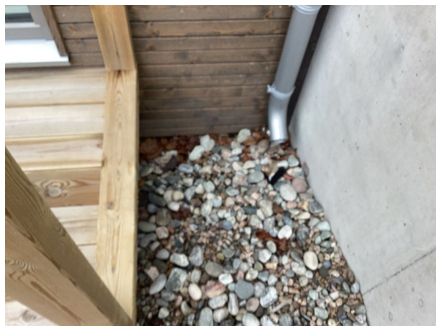
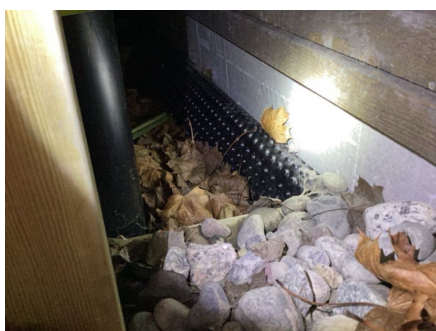
TG 1 Grunnmur og fundamenter

Bygningen har grunnmur i isolerte elementer.

Kostnadsestimat: 10 000 - 50 000
