# Tilstandsrapport

Rekkehus

Fagerliveien 25 C, 1605 FREDRIKSTAD

Befaringsdato: 04.02.2025

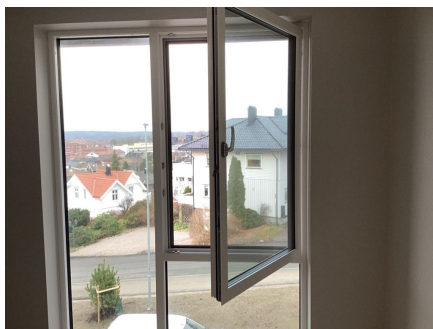
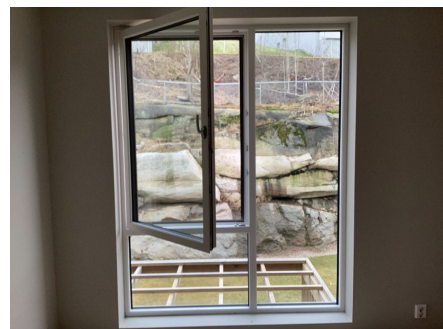
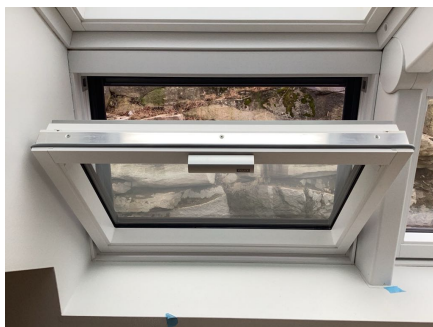
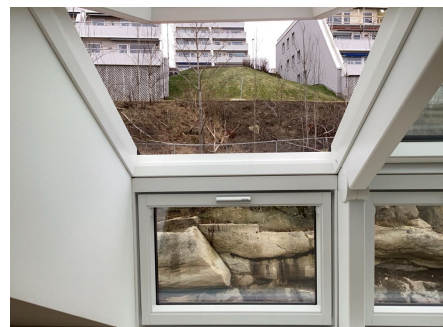
## TG 1 Vinduer

Takvinduer står for høyt for å kontrollere.

Selger opplyser at vindu som må justeres blir utbedret. Det er ikke fastsatt dato.  
Vindu som ikke er barnesikret utbedres uke 9 eller 10. Noe som vil gi punktet TG1.

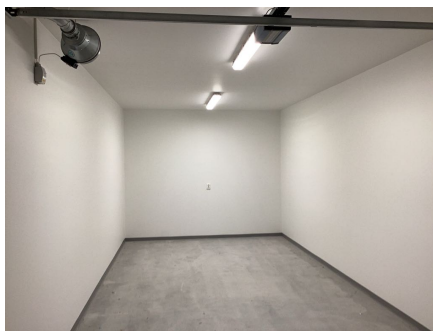
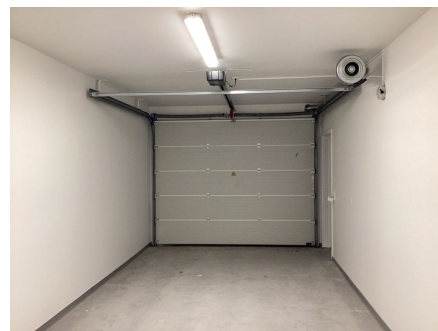
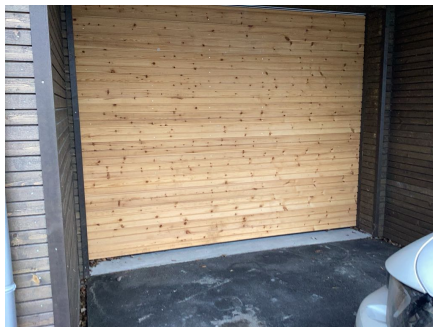
## TG 1 Garasjerom

Det er registrert tidligere sprekker som er fuget igjen.

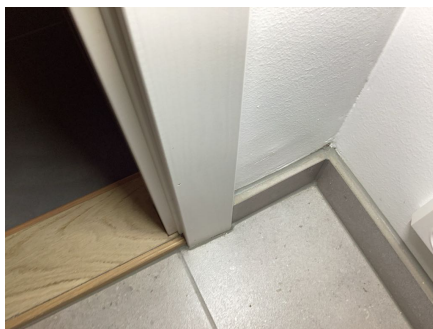
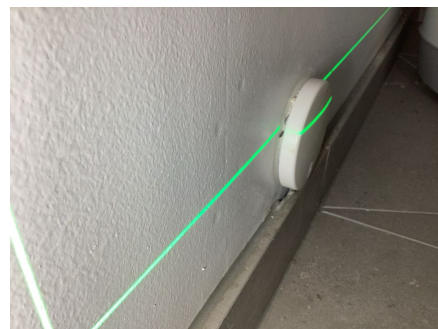
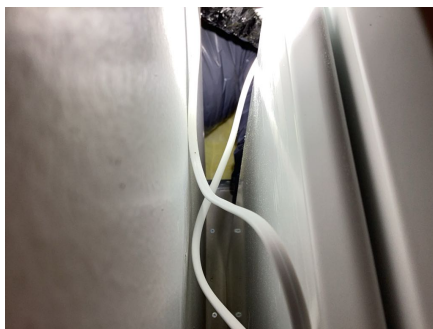
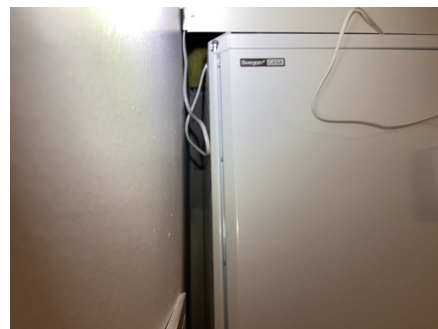
### TG 1U Tilliggende konstruksjoner våtrom

Synlig skruehull og skjolder/merker på vegg.

Enkel utførelse rundt ventilasjonsanlegg, synlig isolering.

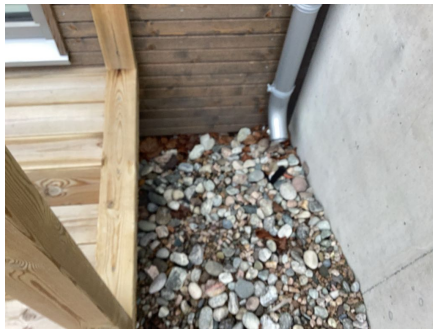
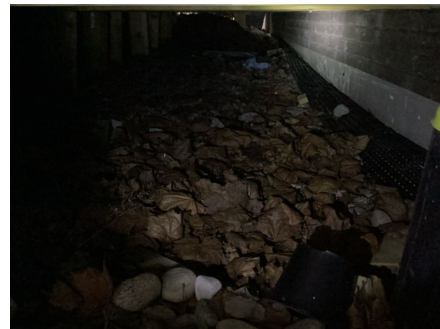
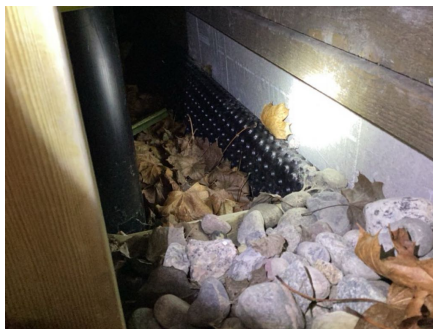
## **Fuktsikring og drenering**

- Det er avvik:

Grunnmursplast under balkong utbedres etter vinter.
