# Tilstandsrapport

Boligbygg med flere boenheter

Østvollvegen 69 C, 2834 RAUFOSS

Befaringsdato: 07.10.2025

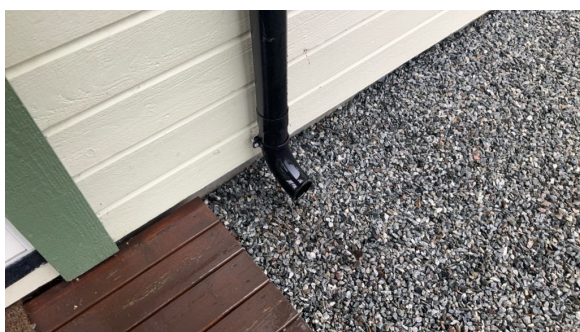
- Det er avvik:
- Takvannet ledes ikke vekk fra bygningen.
- Det er ikke montert pipebeslag.

Takvannet ledes ikke vekk fra bygningen. Takvann som ikke ledes vekk fra bygning påfører konstruksjonene (ringmur, grunnmur, drenering og fuktsikring) unødvendig høy fuktbelastning og skader kan oppstå over tid.

- Tiltak:
- Takvann som ikke ledes vekk fra bygning påfører konstruksjonene (ringmur, grunnmur, drenering og fuktsikring) unødvendig høy fuktbelastning og skader kan oppstå over tid. Anbefaler at man kobler et 3-4m langt overvannsrør til nedløpet. Røret legges oppå terrenget eller graves ned for å lede vannet vekk fra grunnmuren/bygningen.
- Pipebeslag bør monteres. Ved manglende beslag er det fare for at vann trenger inn i takkonstruksjon og kan føre til fuktproblemer, som igjen kan forårsake mugg og råte. Dette kan svekke bygningsstrukturen og skape et usunt inneklima.

Visuell kontroll av beslag og takrenner, samt rens av takrenner og nedløp anbefales utført årlig.

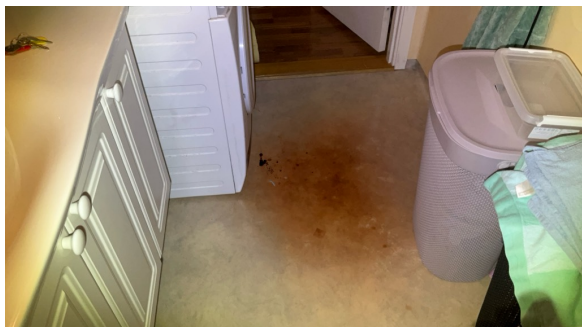
- Det er avvik:
- Gulvet har hindring for lekkasjevann til sluk. List/profil på gulvet mot dusjen, hindrer eventuelt lekkasjevann å renne til sluket.
- Det er skade/slitasje på overflater.

Det er skade på gulvbelegget.

- Tiltak:
- Ved lekkasje fra installasjon i rommet vil det være stor sannsynlighet for at lekkasjevann vil trenge inn i tilstøtende konstruksjoner. Det anbefales å gjøre tiltak for å sikre at lekkasjevann går til sluk.
- Det er ikke behov for strakstiltak, men om kjøper har andre brukskrav eller krav til estetikk kreves det utbedring eller utskifting på overflate.

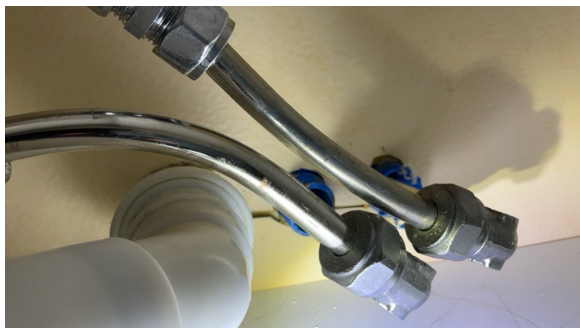
- Det er påvist mangelfull/feil utførelse rundt rørgjennomføringer e.l. som gir fare for fukt i konstruksjonen i våtsone.
- Det er avvik:

• Løsningen/utførelsen rundt rørgjennomføringer gir fare for fukt inn i konstruksjoner.

• Konsekvensen er at det kan oppstå fuktskader i konstruksjonen bak overflatematerialet. Vann kan trenge inn gjennom utette rørgjennomføringer og forårsake fuktskader ved fukttilførsel gjennom enten bruksvann eller lekkasjevann.

Utettheter i membran rundt rørgjennomføringer.

• Det må foretas lokale tiltak for å utbedre utettheter på våtrommet.

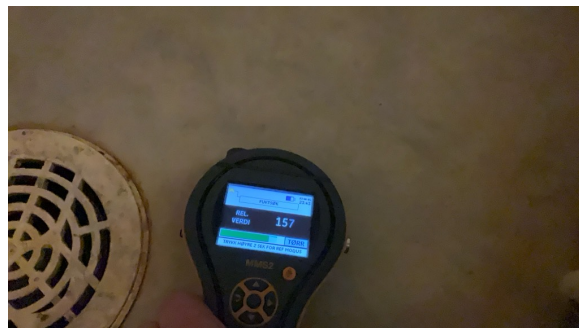
Ved enkle fuktsøk og bruk av fuktindikator registrerte jeg verdier utover hva som forventes som normalt på utsatte steder. Dusjing direkte på gulv/vegger gir økt belastning på konstruksjonene.

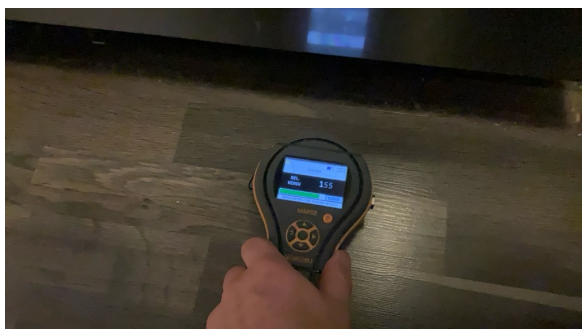
Ved bruk av fuktindikator på utsatte steder registrerte jeg ingen unormale verdier.

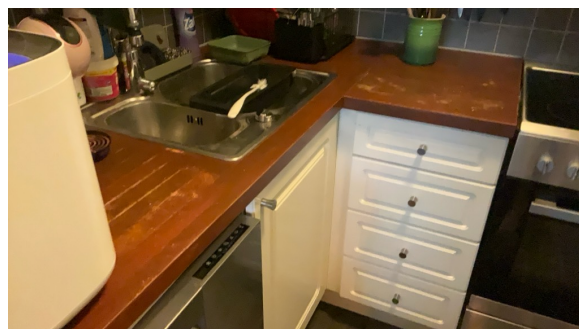
- Det er avvik:
- Innredning bærer preg av noe elde og slitasje.

Innredning bærer preg av noe elde og slitasje.

- Tiltak:
- Det er ikke behov for strakstiltak da innredning fungerer for dagens eier, men om kjøper har andre brukskrav eller krav til innredningen så kreves det utbedring eller utskifting. Avhengig av bruksmønster og krav til estetikk av kjøper kan det være påregnelig med utskifting/utbedringer av kjøkkeninnredningen.

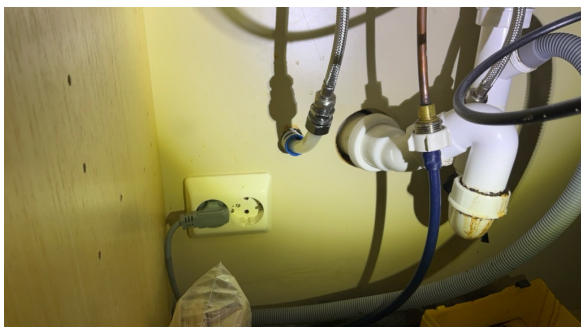
I kjøkkenskap er det ikke tett tilslutning mellom varerør og vannrør på rør i rør opplegget.

- Tiltak:
  - Det skal monteres tetting mellom innerrør og ytterrør (Tettehylser) for rør-i-rør system i rom uten sluk.
  - Anbefaler å montere lekkasjestopper på utsatte steder, dette for å redusere muligheten for vannskader.
  - Det må gjøres tiltak rundt vanninntak i fordelerskap slik at eventuelt lekkasjevann ikke kan renne inn i konstruksjonene. En eventuell lekkasje kan medføre større skader.
  - Det anbefales merking av kursene til røropplegg.

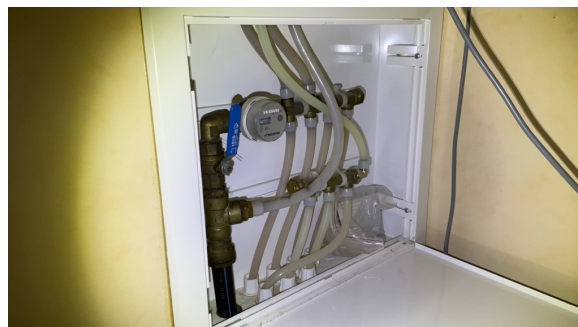
Innvendig hovedstoppekran og vannmåler er plassert i fordelerskap på badet.

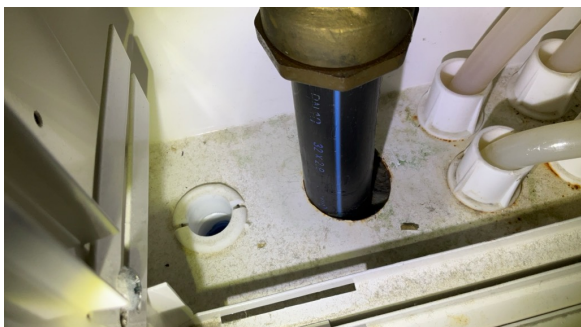
Det er ikke tett tilslutning rundt vanninntak / vannrør i fordelerskap. En eventuell lekkasje kan medføre større skader i konstruksjonene.

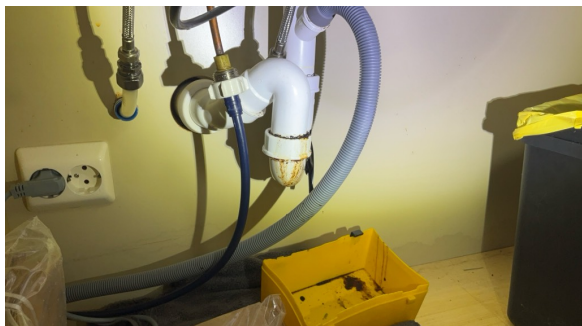
- Det er påvist at det drypper/lekker fra avløpsrør/skjøter.

Det drypper/lekker fra avløpsrør/skjøter under oppvaskkum på kjøkkenet.

- Skader på anlegget må utbedres.
